**Accident** du planeur Centrair 101-A  
immatriculé **F-CHFT**  
survenu le 18 avril 2018  
à Bagnères-de-Luchon (31)

**Perte de contrôle, collision avec la cime des arbres  
puis le relief**

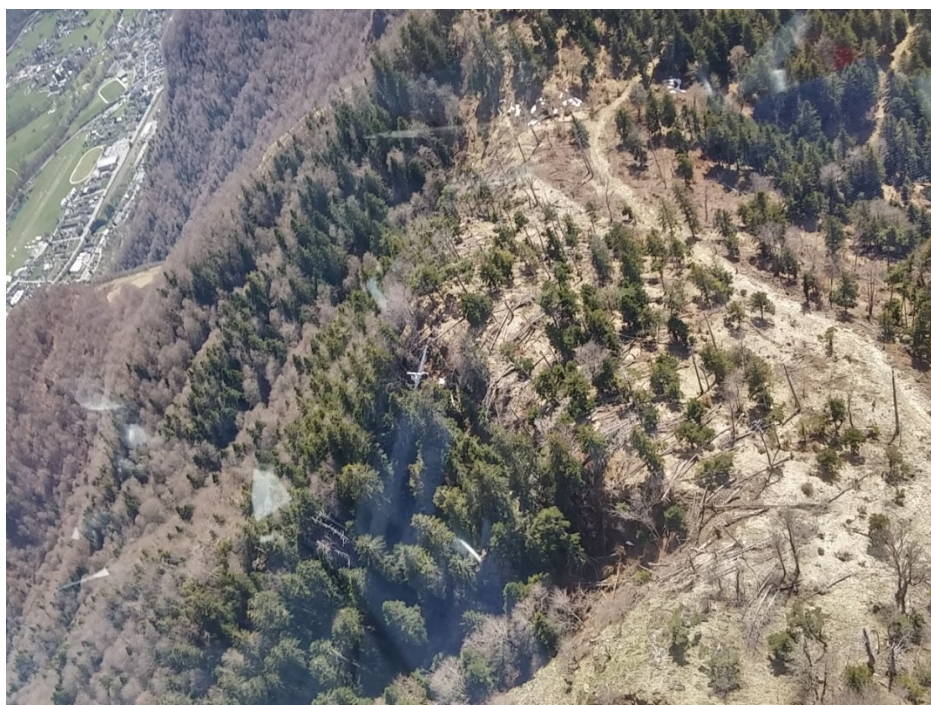
Figure 1 : site de l'accident

L'examen du site de l'accident montre que l'aile droite a touché la végétation avant la collision avec le sol et que le planeur avait une assiette à piquer importante au moment de l'impact.
