**Accident** de l'ULM Multiaxes Comco Ikarus C42-B  
identifié **87GQ**  
survenu le 9 juillet 2018  
à Durbans (46)

**Perte de contrôle, collision avec le sol,  
lors de l'approche**

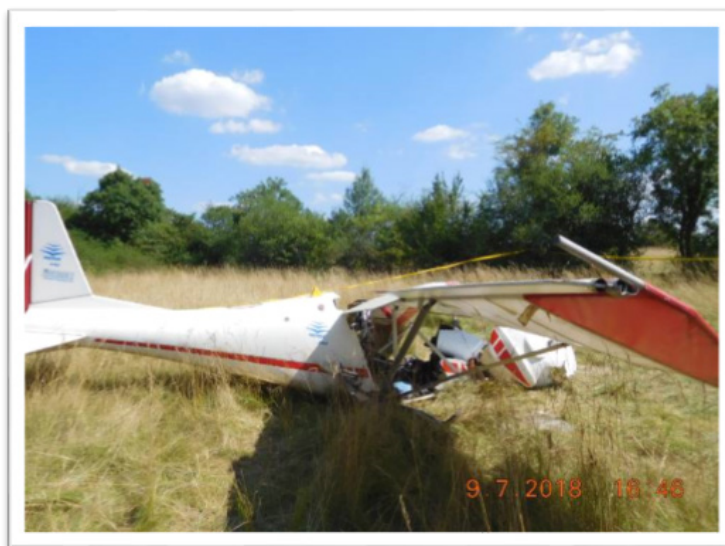
Figure 2 : épave sur le site

L'épave était regroupée et toutes les parties qui constituaient l'ULM étaient présentes. Les commandes de vol étaient continues.

Ni le circuit carburant, ni le moteur ne présentaient d'anomalie susceptible d'expliquer une défaillance de celui-ci.

L'absence de trace au sol indique que la vitesse horizontale était faible. Les observations sur le site et l'épave sont compatibles avec un décrochage à faible hauteur. Il n'existe pas d'enregistrement permettant de confirmer cette hypothèse.

Le parachute de secours qui équipait l'ULM n'a pas été déclenché.
