## **Accident** du CESSNA – R182<sup>(1)</sup> immatriculé **G-BHYA** survenu le 17 juillet 2018 à Les Rabassières (83)

### **Diminution de la puissance du moteur au décollage, atterrissage d'urgence, pylône, passage dos**

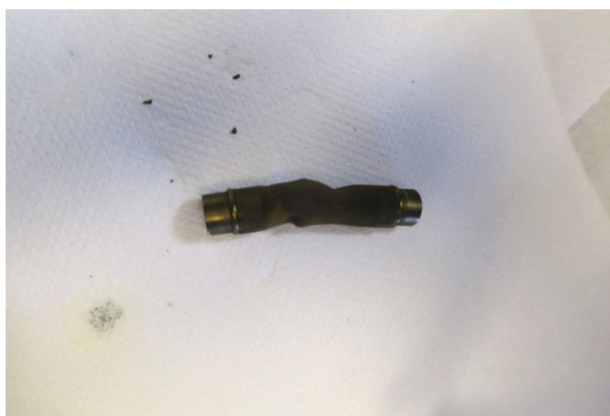
- des dépôts étaient présents en fond de cuve avec des traces de corrosion ;
- la pompe de reprise ne pulvérisait pas de carburant ;
- le clapet anti-retour était bouché par une fine particule et des débris étaient positionnés dans le logement du clapet ;
- le filtre était fortement déformé et des débris étaient visibles dans son logement.

Figure 1 : filtre du carburateur déformé

- ❑ dans le logement du clapet anti-retour : débris métalliques de dimension 0,5 à 0,8 mm pouvant être consécutifs à une érosion métallique ;
- ❑ dans le clapet anti-retour : débris de 0,2 à 0,4 mm, dont l'origine peut être un alliage ou une pollution extérieure (dont du sable) ;
- ❑ dans le filtre : débris de 0,4 à 0,7 mm de différentes couleurs, plus ou moins métalliques, dont l'origine peut être de la peinture, du produit d'étanchéité, des élastomères ou du titane.

Les examens effectués sur le moteur ont montré une pollution du circuit carburant jusque dans le carburateur. L'enquête n'a pas permis d'expliquer la présence des débris découverts dans le carburateur malgré l'existence des filtres situés en amont. Ces débris ont pu affecter le fonctionnement du carburateur et provoquer la diminution de puissance du moteur constatée juste après la rotation.
