Accident du PILATUS - PC6 - B2H4 immatriculé F-GOCC

survenu le 27 juillet 2018
à Bouloc (82)

Collision en vol entre un parachutiste (wingsuiter) et l'avion largueur, en descente

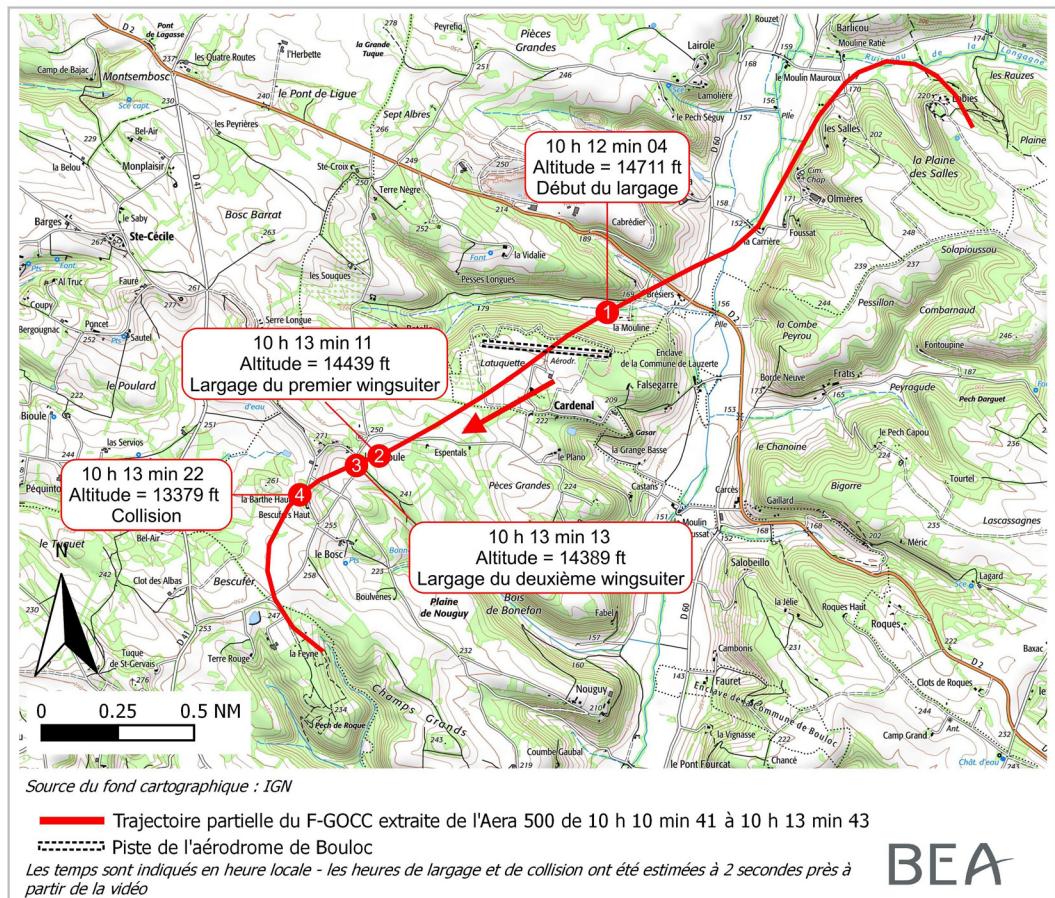
Figure 1 : Trajectographie

L'exploitation du récepteur GNSS et de la caméra portée par WS2 confirme qu'il s'est écoulé onze secondes entre la sortie de WS1 et la collision. Le largage de WS1 a été réalisé vers 14 400 ft et la collision a eu lieu vers 13 400 ft. La pente du Pilatus a significativement augmenté après le largage de WS2 (deux secondes après WS1). La trajectoire du Pilatus était rectiligne en descente entre le dernier largage et la collision avec le wingsuiter. Son assiette a été estimée à environ 50° pendant les premières secondes de la descente⁽⁶⁾ et sa vitesse verticale moyenne dépassait 5 800 ft/min entre ② et ④, et 6 700 ft/min entre ③ et ④. Le pilote a amorcé un virage à gauche, après la collision, toujours en descente.

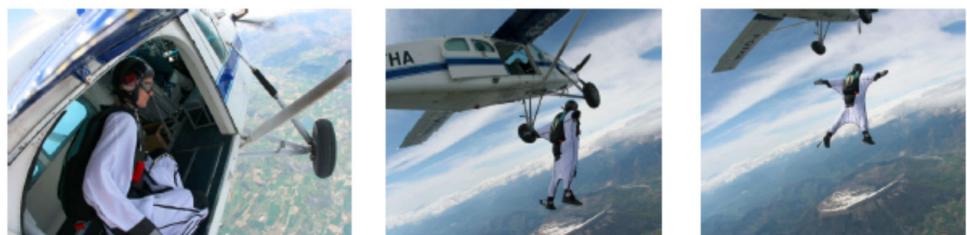
Figure 2 : Extrait du document initiateur wingsuit

Le document destiné aux initiateurs de wingsuit, élaboré par la Fédération Française de Parachutisme (FFP) précise que la sortie de l'avion doit se faire sur une trajectoire parallèle à celle de l'avion pendant 20 s. WS1 a respecté cette consigne jusqu'à la collision.

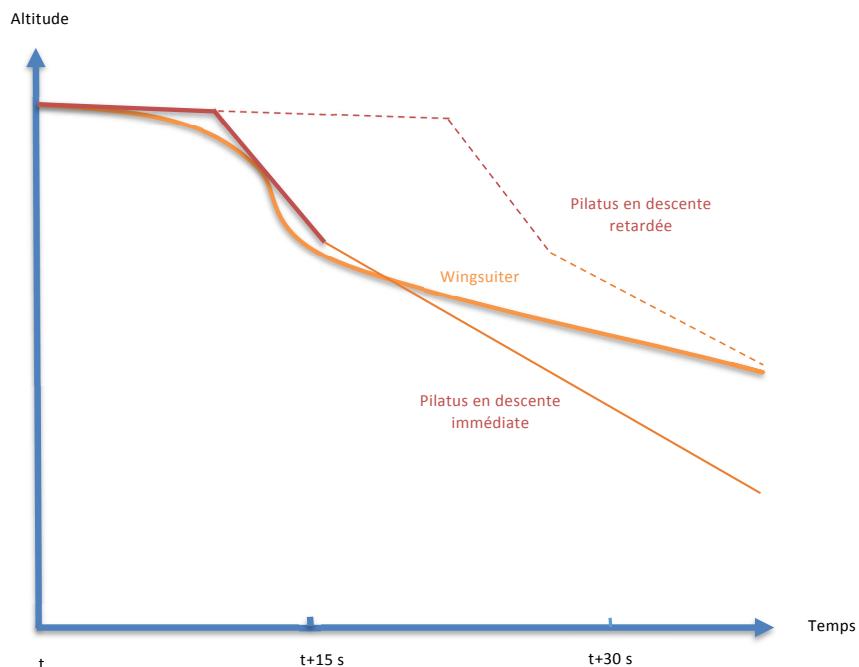
Figure 3 : Profil vertical théorique de descente usuelle d'un Pilatus et d'un wingsuiter

Le largage s'effectue souvent en légère descente avec une assiette négative afin d'augmenter la marge entre le plan fixe horizontal et les parachutistes. Ensuite la descente de l'avion jusqu'à l'approche de l'aérodrome s'effectue communément avec une vitesse verticale (Vz) importante en Pilatus PC6, comprise entre 3 500 et 5 500 ft/min. La Vz est subie car le paramètre qui conditionne la descente est la vitesse indiquée. Cela correspond à une pente sol comprise entre 20 et 30° environ.

À titre de comparaison, la pente sol d'un wingsuiter est comprise entre approximativement 10° à sa sortie de l'avion, 35° après 15 secondes de chute et 20°ensuite en vol stabilisé.

Lorsqu'il est en phase d'accélération, le wingsuiter n'a aucune possibilité de détection et donc d'évitement du Pilatus qui arrive par l'arrière et au-dessus de lui.

Le BEA a été informé, par certains responsables de club, qu'une descente différée de quelques secondes, après le largage de wingsuiter, permet d'assurer une ségrégation des trajectoires verticales, s'il n'est pas prévu de séparation latérale avec les parachutistes.
