**Accident du Schempp Hirth Ventus 2C  
immatriculé F-CCAC  
survenu le 2 août 2018  
sur le massif du Vercors, Col des Moucherolles (38),  
2 000 mètres**

<b>Heure</b>	Vers 15 h 40 <sup>(1)</sup>
<b>Exploitant</b>	CNVV <sup>(2)</sup> Saint-Auban (04)
<b>Nature du vol</b>	Aviation générale
<b>Personne à bord</b>	Pilote
<b>Conséquences et dommages</b>	Planeur détruit, pilote gravement blessé

## Collision avec le relief

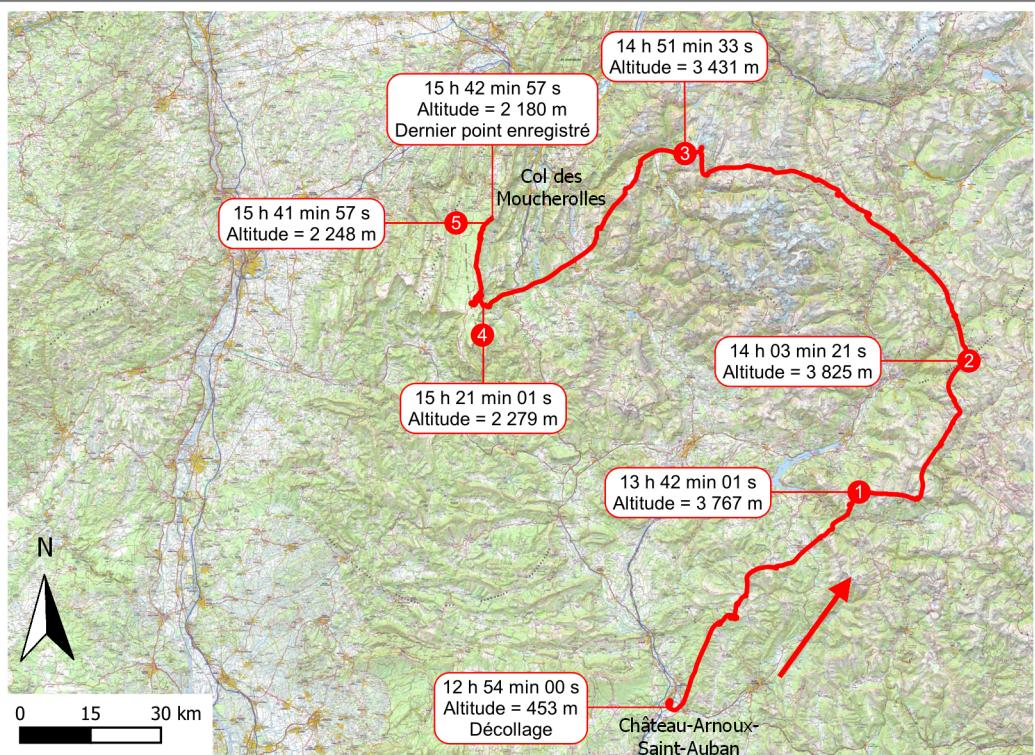
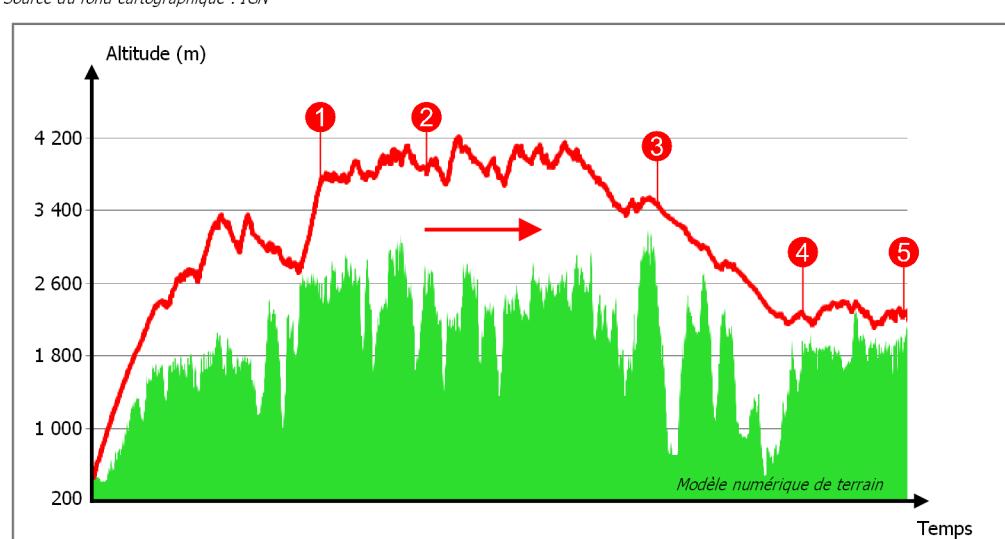
Figure 1 : trajectographie globale du vol

Le pilote décolle à 12 h 54 par remorquage de l'aérodrome de Château-Arnoux-Saint-Auban (04) pour un vol de circuit au-dessus des Alpes. Le pilote évolue pendant plus d'une heure à une altitude comprise entre 3 400 m et 4 200 m (**1** à **3**). Après environ deux heures de vol, il effectue une transition depuis le massif alpin **3** vers le massif du Vercors **4** puis il suit une route au nord en longeant une ligne de crête. Il passe à la verticale du sommet de la petite Moucherolle **5**. Alors qu'il approche du sommet de la grande Moucherolle, il effectue un virage par la droite à proximité de la paroi. En fin de virage, l'aile gauche du planeur accroche le relief et le planeur entre en collision avec le sol.

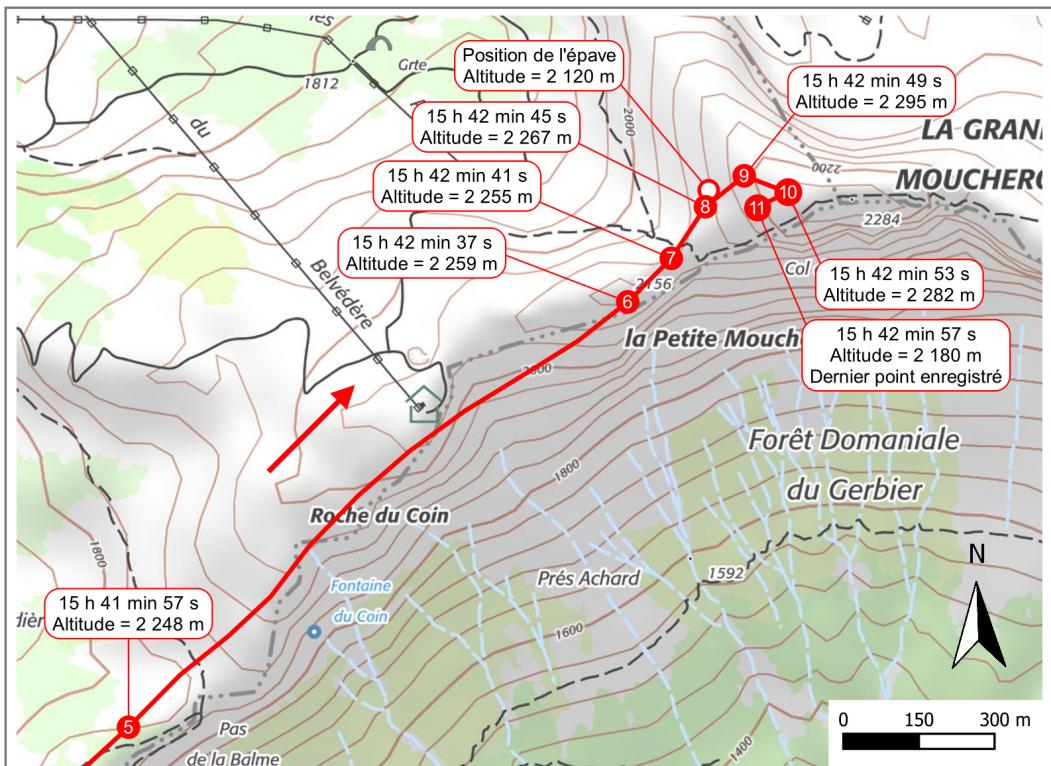
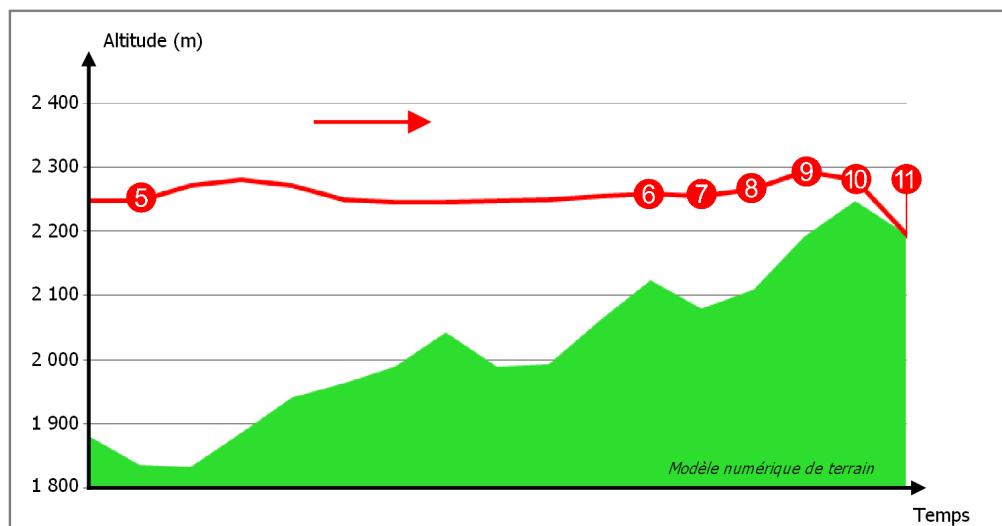
Figure 2 : trajectoire de la dernière minute du vol

**Fin de la trajectoire du F-CCAC extraite du calculateur LX8080 de 15 h 41 min 53 s jusqu'au dernier point enregistré**

La carte topographique (figure 2) à proximité du sommet de la grande Moucherolle (2 284 m), montre que la ligne de crête se divise en deux : une ligne de crête orientée sud-ouest nord-est et une ligne de crête perpendiculaire orientée nord-ouest sud-est.

L'analyse de la trajectoire entre les points 3 et 4 montre que le pilote a perdu environ 1 000 m d'altitude à l'issue de la transition. Après le point 4, il suit la ligne de crête dont la hauteur varie entre 2 100 m et 2 300 m, vers le nord. À quelques reprises il effectue des 360° pour exploiter des ascendances mais aucune ne lui permet de reprendre significativement de l'altitude. L'altitude reste comprise entre 2 200 et 2 300 m. La fréquence d'enregistrement des paramètres de vol n'est pas suffisante pour analyser précisément la trajectoire et déterminer à quel moment du virage s'est produite la collision avec le relief.

La trajectoire du planeur est perpendiculaire à la ligne de crête orientée nord-ouest sud-est. Le pilote, compte tenu de son altitude, a probablement estimé qu'il ne pourrait pas la franchir et il a débuté un virage par la droite. Le vent étant orienté nord nord-ouest avec des rafales, il est possible qu'au cours du virage le pilote a subi des turbulences ou des rabattants ce qui a pu accentuer la perte d'altitude et conduire à la collision avec le relief.

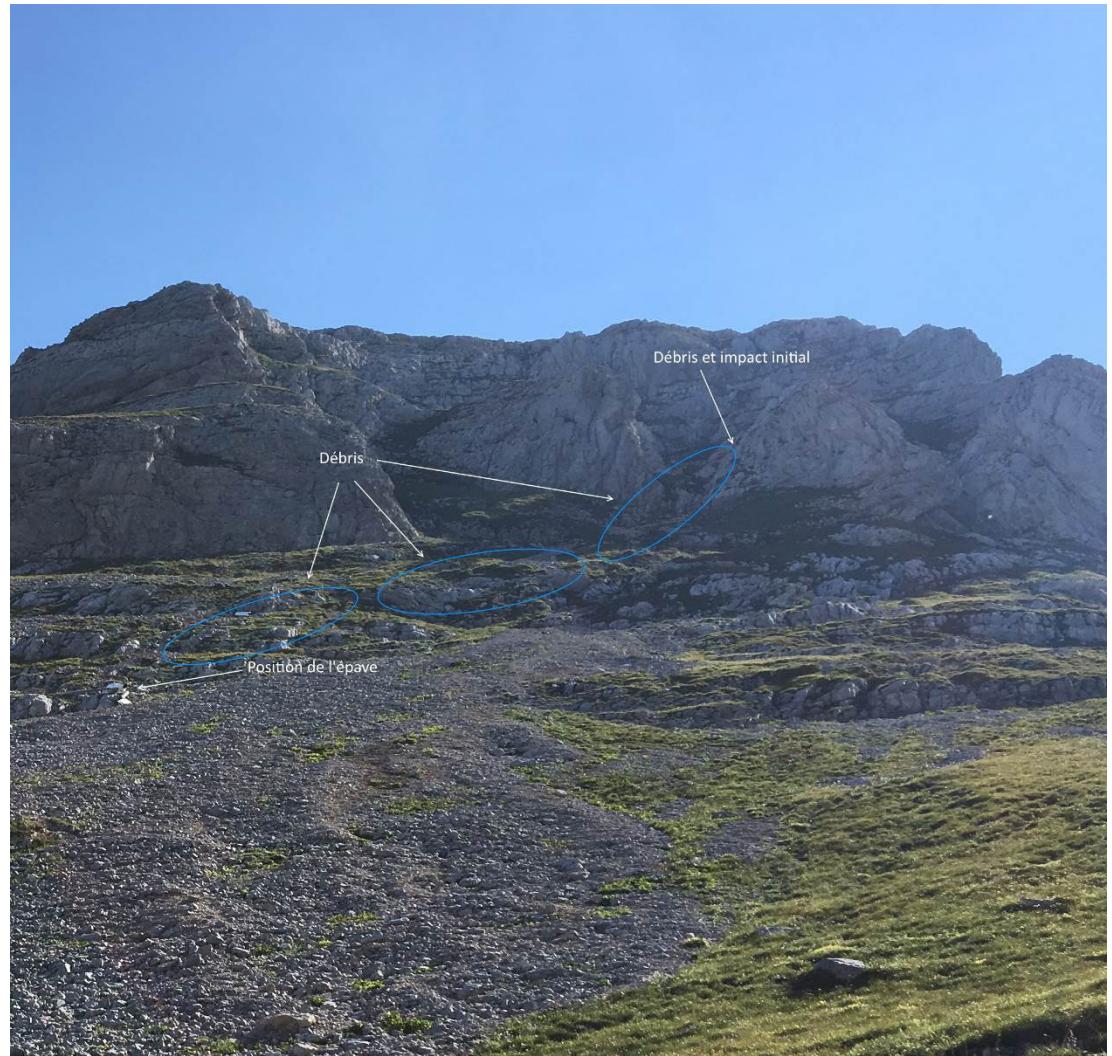
Figure 3 : répartition des débris du planeur, prise de vue face à l'est

L'examen du site et de l'épave montre que l'aile gauche du planeur est entrée en collision avec la paroi. Le planeur a ensuite glissé dans la pente<sup>(3)</sup> sur environ 200 m avant de s'immobiliser sur le ventre. Au cours de la glissade, l'aile droite a été arrachée au niveau de l'emplanture et le fuselage a subi de nombreux dégâts, la queue du planeur a été brisée.

L'aile droite se situe en contrebas du fuselage. Elle est endommagée mais entière de l'emplanture jusqu'au saumon d'aile, seules les parties mobiles sont arrachées.

L'aile gauche s'est rompue en trois morceaux. Environ un tiers de l'aile gauche est toujours solidaire du fuselage. Les deux autres morceaux ont été retrouvés dans la pente, dont un à proximité du point d'impact initial.
