Accident de l'autogire – Autogyro MTO Sport 8.4 Turbo identifié **34AKC⁽¹⁾** survenu le 3 août 2018 à Lansargues (34)

Heure	Vers 11 h 10 ⁽²⁾
Exploitant	Privé
Nature du vol	Navigation
Personne à bord	Pilote
Conséquences et dommages	Pilote décédé, ULM détruit

Perte de contrôle en vol, collision avec le sol, incendie

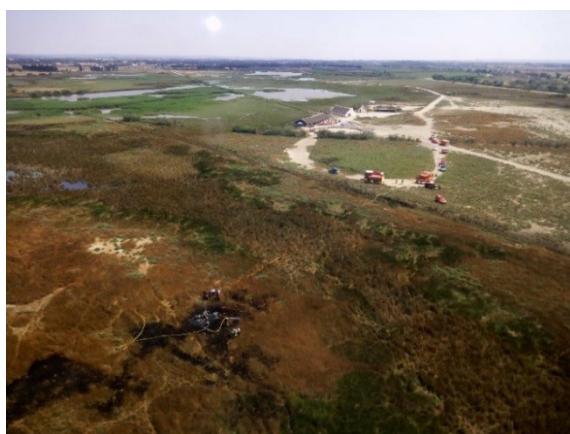
Figure 3 : Photos du site et de l'épave

Elle est concentrée et a été détruite par un incendie consécutif à la collision avec le sol (voir figure 3).

L'épave a ensuite été déplacée dans un hangar à proximité du site avant d'être transportée au BEA pour un examen détaillé. Celui-ci a été limité compte tenu des dommages occasionnés par l'incendie. Les constats suivants ont pu être établis :

- l'examen limité du moteur n'a pas mis en évidence de ruptures des ensembles mécaniques ;
- le circuit de carburant, incluant les carburateurs, a été partiellement détruit ; sa continuité et sa fonctionnalité n'ont pu être confirmées ;

- l'endommagement des pales de l'hélice indique que le moteur fonctionnait au moment de l'impact, sans qu'il soit possible de déterminer la puissance délivrée ;

- l'examen détaillé des commandes de vol n'a pas montré de rupture préalable à celles occasionnées par la collision avec le sol ; la commande de direction et la chaîne de commande tangage/roulis étaient continues avant cette dernière ;

- les ruptures brutales du train principal droit et du train avant, ainsi que l'endommagement des pâles du rotor principal indiquent une position fortement inclinée vers la droite de l'aéronef lors son contact initial avec le sol ;

- les ruptures identifiées sur l'aéronef sont toutes consécutives à l'impact.

Les examens menés n'ont pas mis en évidence de dysfonctionnement susceptible d'avoir contribué à l'accident. Toutefois les endommagements occasionnés par l'incendie n'ont pas permis un examen exhaustif de l'ULM et de son moteur.
