Accident de l'Ultramagic T180 immatriculé **F-HBDR** survenu le 20 avril 2019 à Abbaretz (44)

Collision avec une ligne électrique lors de l'atterrissage

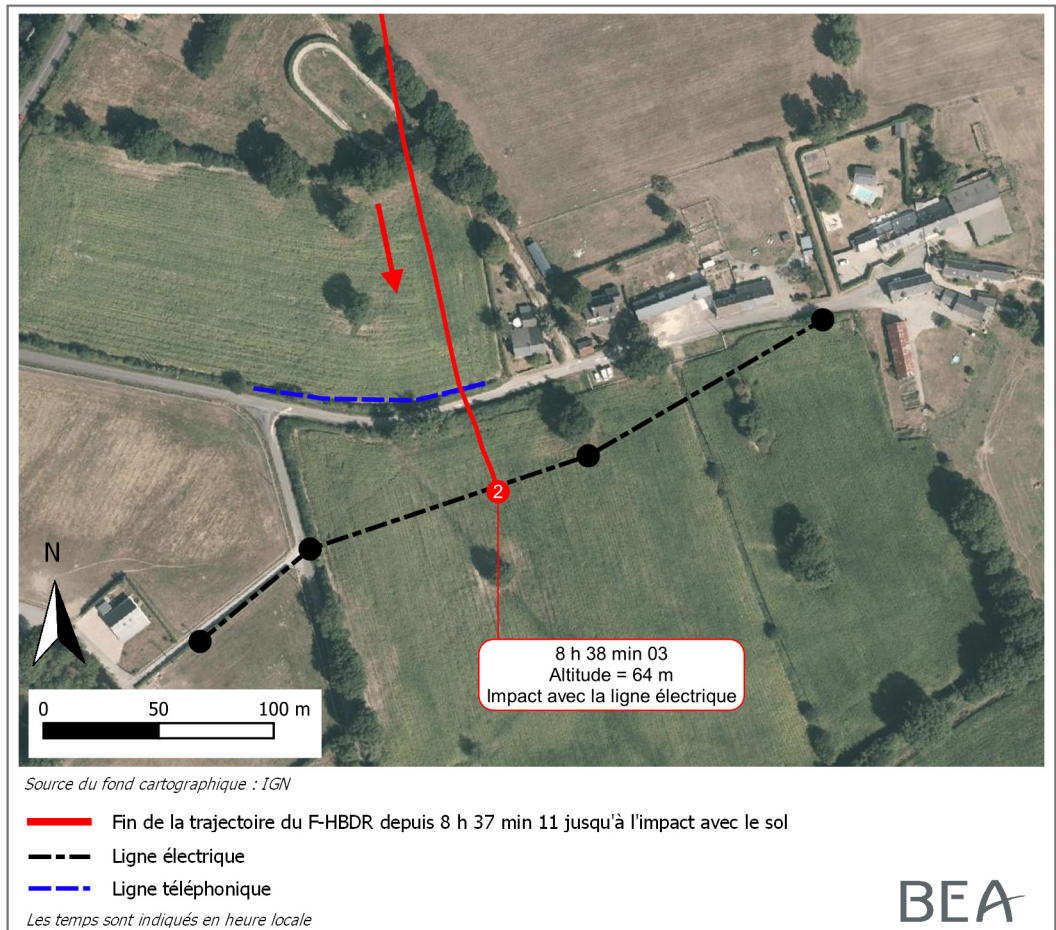
Figure 1 : fin de la trajectoire du F-HBDR extraite du calculateur GNSS portable du pilote

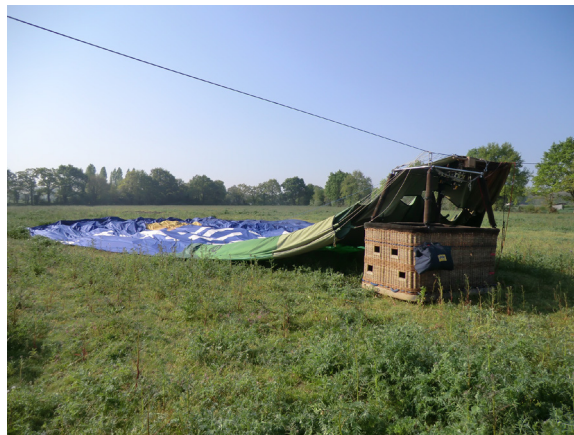
Figure 2 : photo du ballon reposant sur la ligne électrique

Le ballon est arrivé avec une trajectoire sensiblement perpendiculaire à la ligne électrique composée de trois câbles situés à une hauteur d'environ six mètres. Des marques de câble ont été constatées sur le haut de la partie en Nomex⁽²⁾ de l'enveloppe. Au-dessus de ces marques, le tissu en nylon de l'enveloppe a été endommagé par un arc électrique sur cinq fuseaux⁽³⁾.

Deux des trois câbles de la ligne électrique ont été sectionnés, deux poteaux se sont rompus et un troisième a été légèrement endommagé.
