Accident du planeur Eiri PIK-20 E immatriculé D-KVNO

survenu le 29 août 2019
au Vernet (04)

Collision avec des arbres lors d'un atterrissage d'urgence dans un champ

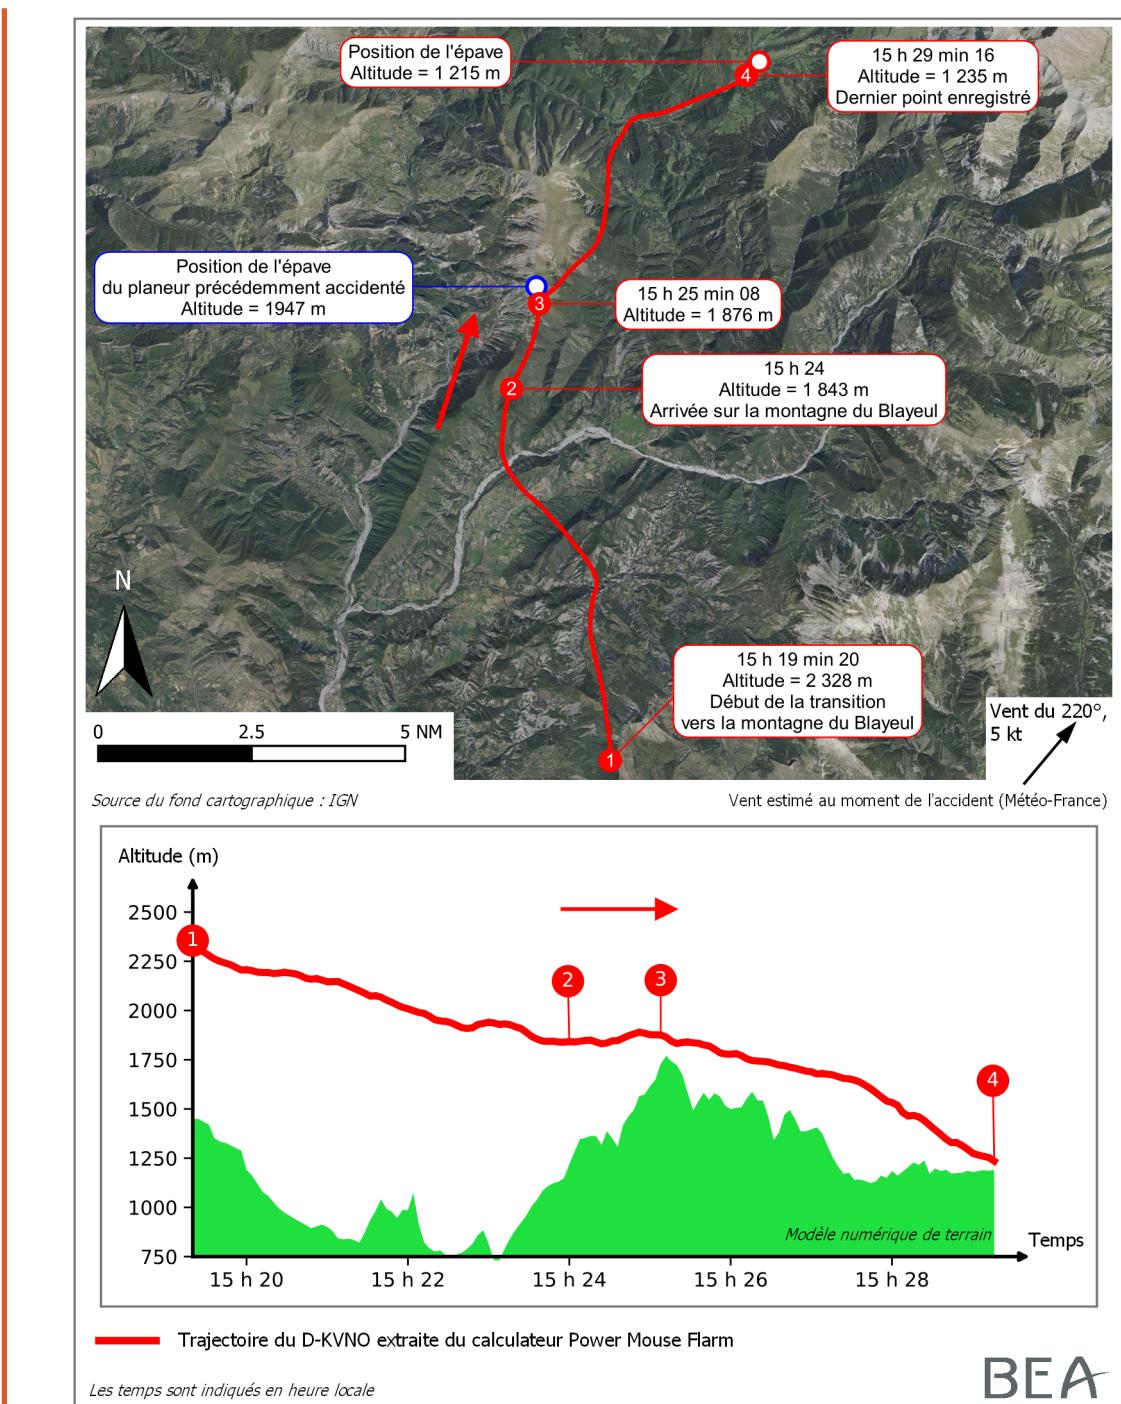
Figure 1 : Trajectoire

Le pilote décolle vers 13 h 25 de l'aérodrome de Vinon (83) et se dirige vers le nord-est. Vers 15 h 20, le pilote quitte le relief au-dessus duquel il évoluait ❶ et se dirige vers la montagne du Blayeul. Le planeur perd environ 500 m d'altitude lors de la transition et atteint la montagne du Blayeul à une altitude d'environ 1 850 m ❷. Il reprend de l'altitude à l'approche du relief.

Le pilote aperçoit alors un planeur accidenté sur le versant est du relief et s'en approche. Le planeur passe sous la crête sous le vent du relief ❸. Le pilote s'éloigne du relief et décide de démarrer le moteur. Il n'y parvient pas. Le planeur perd rapidement de l'altitude.

Lors de l'approche pour l'atterrissement dans un champ, le planeur touche un premier arbre se situant juste à côté d'une habitation, puis touche un ensemble d'arbres environ 150 m plus loin avant d'heurter le sol.

Le planeur était équipé d'un calculateur Flarm – Power Mouse qui enregistre les traces GNSS dans une mémoire interne non volatile, avec un échantillonnage d'un point toutes les quatre secondes. Les données issues de l'exploitation du calculateur ont permis de reconstituer la trajectoire présentée en figure 1.

L'analyse des données montre que la vitesse du planeur était supérieure à 135 km/h pendant toute la fin du vol et notamment lors de la sortie du moteur.

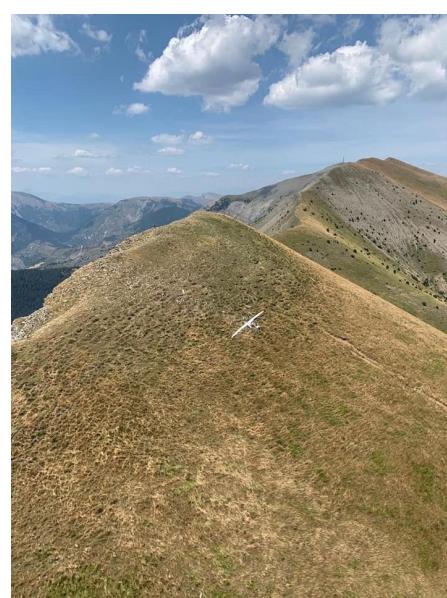
Le planeur que le pilote a aperçu sur le versant est de la montagne du Blayeul avait été accidenté le mois précédent⁽²⁾. L'assureur était en charge du déplacement de l'épave, prévu pour le mois de septembre suivant, compte tenu de la disponibilité des moyens de relevage adaptés au site, difficile d'accès.

Figure 2 : Photo de l'épave présente sur la montagne du Blayeul

L'absence de marquage d'un planeur accidenté sur le versant est de la montagne du Blayeul a incité le pilote se rapprocher de l'épave pour vérifier s'il devait porter assistance.

Ainsi, dans le cas où une épave n'est pas enlevée immédiatement, elle est généralement signalée afin de faire savoir que l'accident a bien été pris en charge par les secours et d'éviter, si nécessaire, tout survol de la zone de l'accident. Il n'y a pas de texte règlementaire ou de spécification concernant cette signalétique.
