Accident de l'ULM Autogire ELA AVIACIÓN ELA07 identifié 66QN

survenu le 17 octobre 2019
à Torreilles (66)

Perte de contrôle en circuit d'aérodrome, collision avec le sol, incendie, en lâché solo

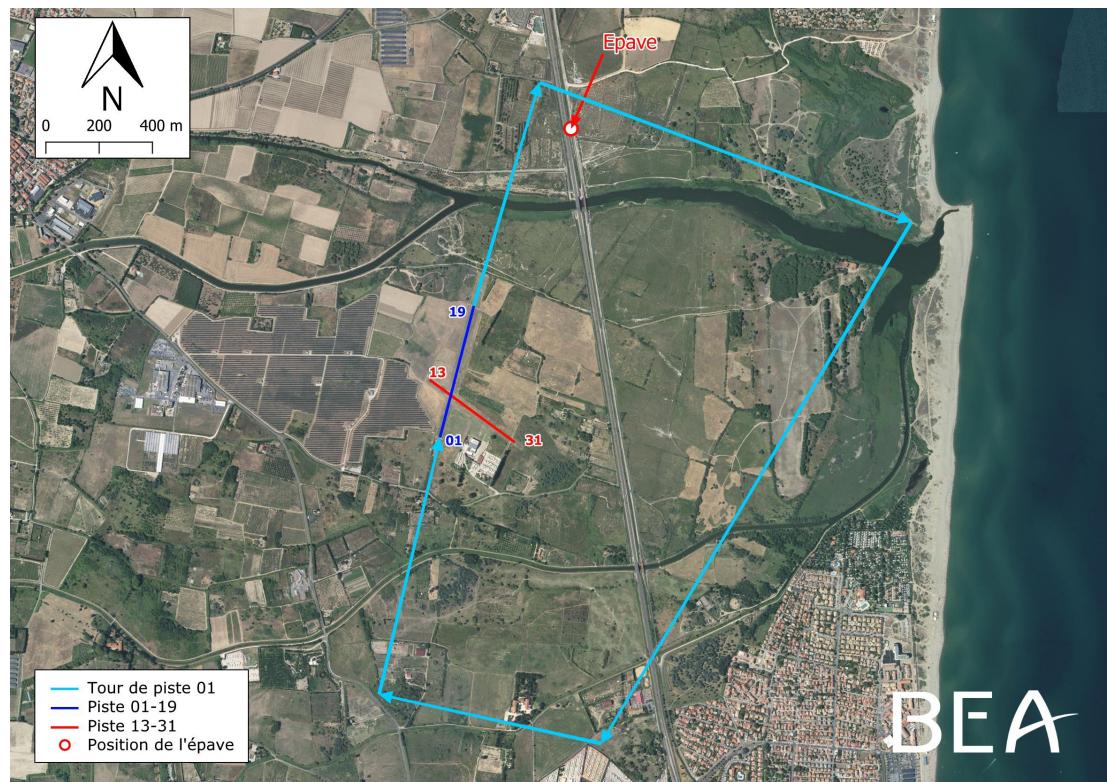
Localisation de l'épave par rapport au tour de piste

L'épave a été retrouvée dans une bande d'herbe entre deux routes. Elle a été détruite par l'incendie consécutif à l'accident. Elle a été déplacée avant l'arrivée du BEA et entreposée dans un hangar.
