## Basse pression d'huile sur un moteur en croisière, arrêt commandé du moteur, déroutement, double panne hydraulique lors du roulement à l'atterrissage

<b>Aéronef</b>	Avion Airbus A320 immatriculé CS-TKP
<b>Date et heure</b>	25 avril 2014 vers 07 h 45 <sup>(1)</sup>
<b>Exploitant</b>	Thomas Cook
<b>Lieu</b>	Aérodrome de Toulouse Blagnac (31)
<b>Nature du vol</b>	Transport public
<b>Personnes à bord</b>	Commandant de bord (PF), copilote (PNF), 5 PNC, 179 passagers
<b>Conséquences et dommages</b>	aucuns

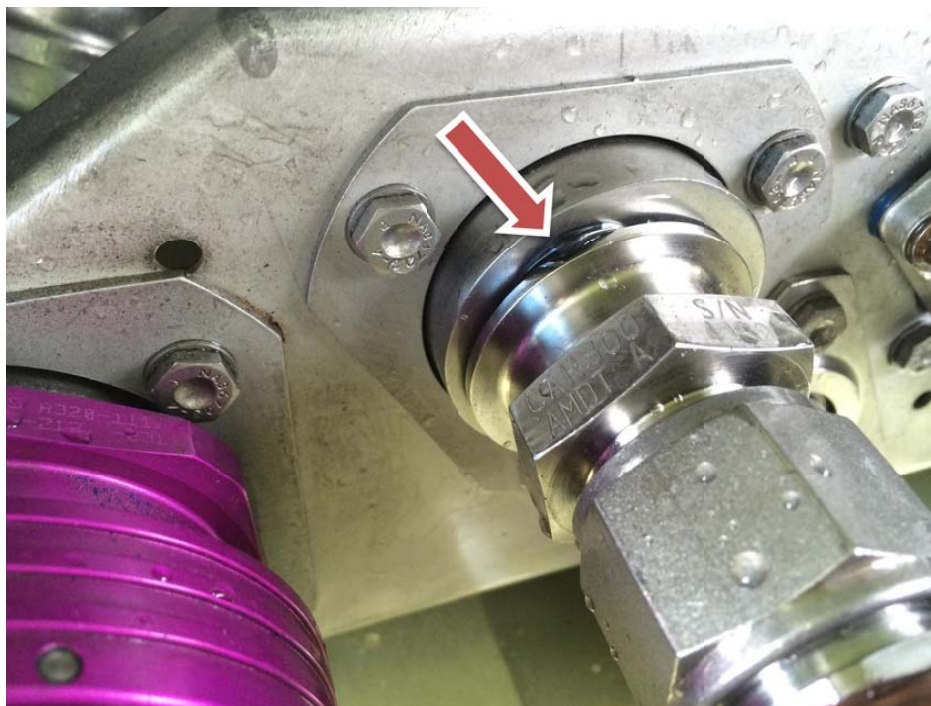
Du fluide hydraulique a été retrouvé au niveau de la connexion hydraulique à la jonction entre le mât et le moteur 2. Le joint qui assurait l'étanchéité de ce connecteur a été retrouvé hors de son logement. Il correspond aux spécifications et ne présente pas d'endommagement. Seul un défaut de serrage peut être à l'origine de la sortie du joint de son logement sans endommagement, et, par conséquent, expliquer la fuite.

Circuit jaune moteur n° 2
