Heurt d'une pale du rotor anti-couple avec un obstacle

Aéronef	Hélicoptère AS350 B3e immatriculé F-OPCD
Date et heure	4 mars 2014 vers 12 h 50 ⁽¹⁾
Exploitant	Héli-cojyp
Lieu	H-S Coulor, 11 NM au nord de Saint-Elie (973)
Nature du vol	Travail aérien, transport de charge à l'élingue
Personne à bord	Pilote
Conséquences et dommages	Une personne au sol légèrement blessée, hélicoptère fortement endommagé

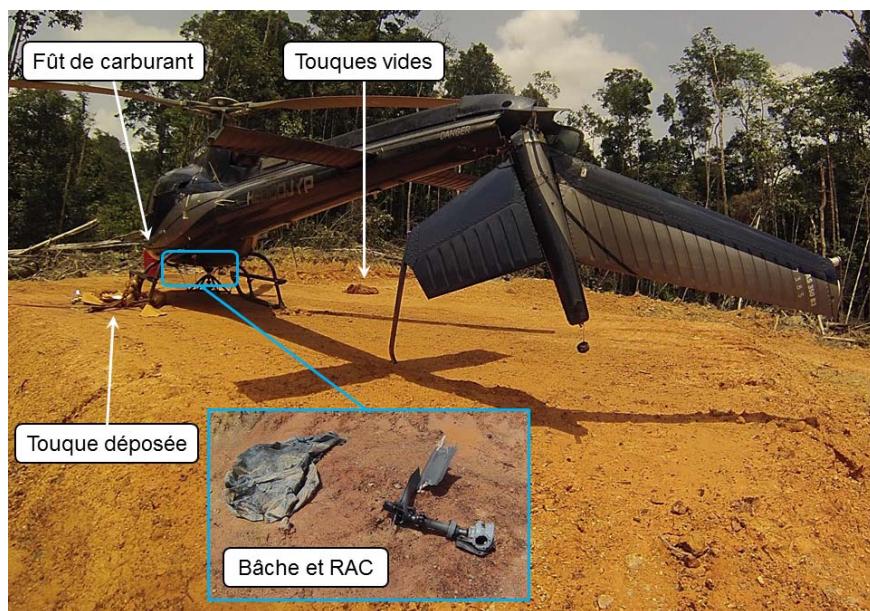
Lors de cette manœuvre, une pale du rotor anti-couple (RAC) heurte un fût de carburant recouvert d'une bâche. L'hélicoptère entre en rotation autour de l'axe de lacet avant que le pilote ne le « plaque » au sol.

Photo de l'aire de posé

Le pilote indique que le fût de carburant servait à l'avitaillement et qu'il le savait sur l'aire d'atterrissement depuis environ trois semaines. Il ajoute que les touques vides étaient environ 2 mètres en arrière de la position habituelle (plus près du fût).
