## « Cartwheel<sup>(1)</sup> » lors du roulement au décollage en remorque

<b>Aéronef</b>	Planeur Schleicher ASW20BL immatriculé F-CBDD
<b>Date et heure</b>	30 avril 2014 à 11 h 50 <sup>(2)</sup>
<b>Exploitant</b>	Club
<b>Lieu</b>	Aérodrome de Fayence (83)
<b>Nature du vol</b>	Aviation générale
<b>Personne à bord</b>	Pilote
<b>Conséquences et dommages</b>	Pilote décédé, planeur endommagé

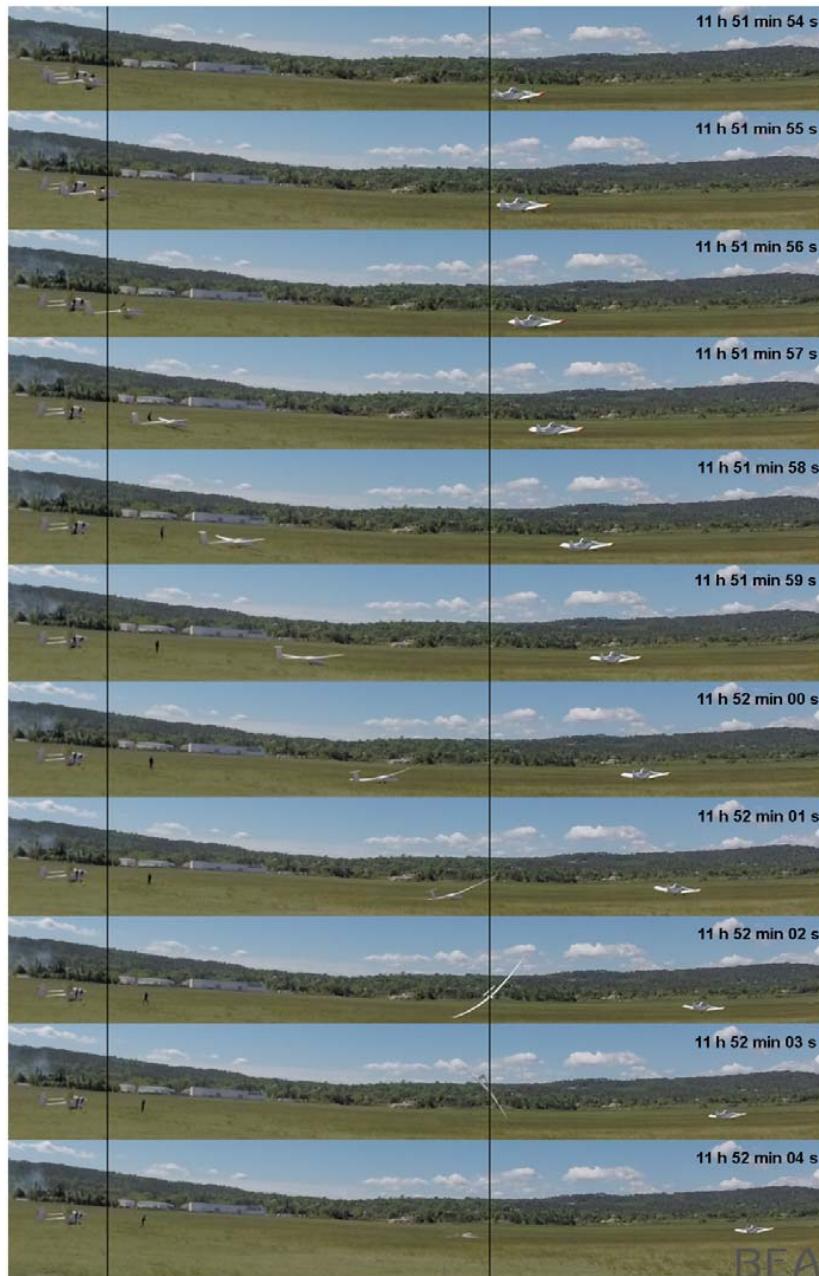
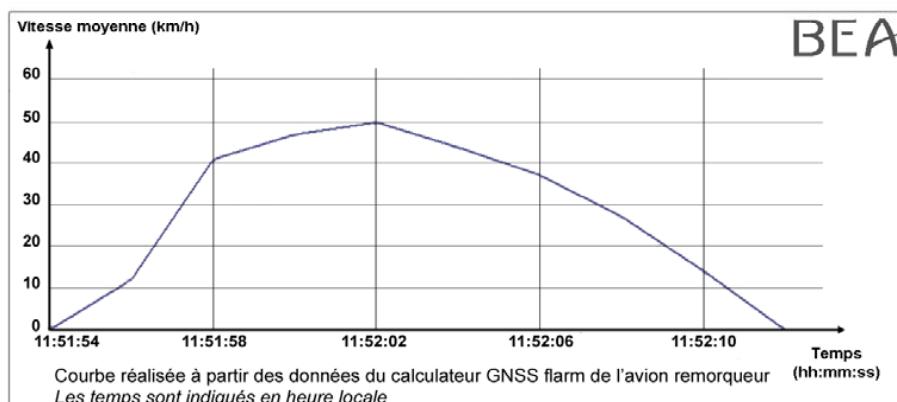
Figure 1 : lâché du planeur Schleicher ASW20BL immatriculé F-CBDD

Les marques de frottement et les traces de peinture orange relevées sur le sol correspondent à la traînée laissée par l'extrémité du saumon gauche.

La planche photographique ci-après montre image par image le déroulement de l'événement. Le graphique présente la vitesse sol du remorqueur durant les douze premières secondes.

Temps	Intervalle	Commentaires	Vitesse sol km/h
11 h 51 m 54 s	T0	Début du remorquage, aile maintenue à l'horizontale	0
11 h 51 m 57 s	+3s	Lâcher de l'aile gauche	30
11 h 51 m 58 s	+4s	Les ailes sont horizontales	40
11 h 51 m 59 s	+5s	<b>L'aile gauche s'abaisse</b> , la queue du planeur se lève indiquant une efficacité aérodynamique des gouvernes, notamment de la profondeur	43
11 h 52 m 00 s	+6s	L'aile gauche touche le sol entraînant un mouvement de lacet à gauche.	46
11 h 52 m 01 s	+7s	L'aile gauche est trainée sur le sol et s'aplatit, l'aile droite se soulève	48
11 h 52 m 02 s	+8s	Le planeur s'élève et la rotation en lacet à gauche s'accentue.	50
		Rupture du câble de remorquage	N/A
11 h 52 m 03 s	+9s	<b>Passage du planeur sur le dos</b> à la rupture du câble de remorquage.	N/A
11 h 52 m 04 s	+10s	Collision avec le sol, rupture de la verrière, rebond	N/A
		2 <sup>ème</sup> collision avec le sol et immobilisation du planeur.	N/A

L'analyse des photographies montre qu'entre le moment où l'aile gauche s'abaisse et le moment où le planeur est à 90° de l'axe d'envol (juste avant le passage sur le dos) il ne s'écoule que trois secondes. Lorsque l'aile gauche tombe et que le saumon touche le sol dans la seconde qui suit, la forme incurvée vers le bas du saumon et l'aplatissement de l'extrémité de l'aile relativement souple va constituer un point de retenue. Ce frottement de l'aile gauche suscite un phénomène de rotation en roulis et lacet qui s'amplifie :
