**Atterrissage dur, lors d'un vol de service médical d'urgence, de nuit**

<b>Aéronef</b>	Hélicoptère Aérospatiale SA 365N « Dauphin 2 » immatriculé F-GVFE
<b>Date et heure</b>	1 <sup>er</sup> mai 2014 à 04 h 24 <sup>(1)</sup>
<b>Exploitant</b>	Hélicoptères de France
<b>Lieu</b>	Aérodrome de Maripasoula (973)
<b>Nature du vol</b>	Transport public, SMUH <sup>(2)</sup>
<b>Personnes à bord</b>	Commandant de bord (PF), pilote de sécurité ; deux passagers
<b>Conséquences et dommages</b>	Hélicoptère fortement endommagé

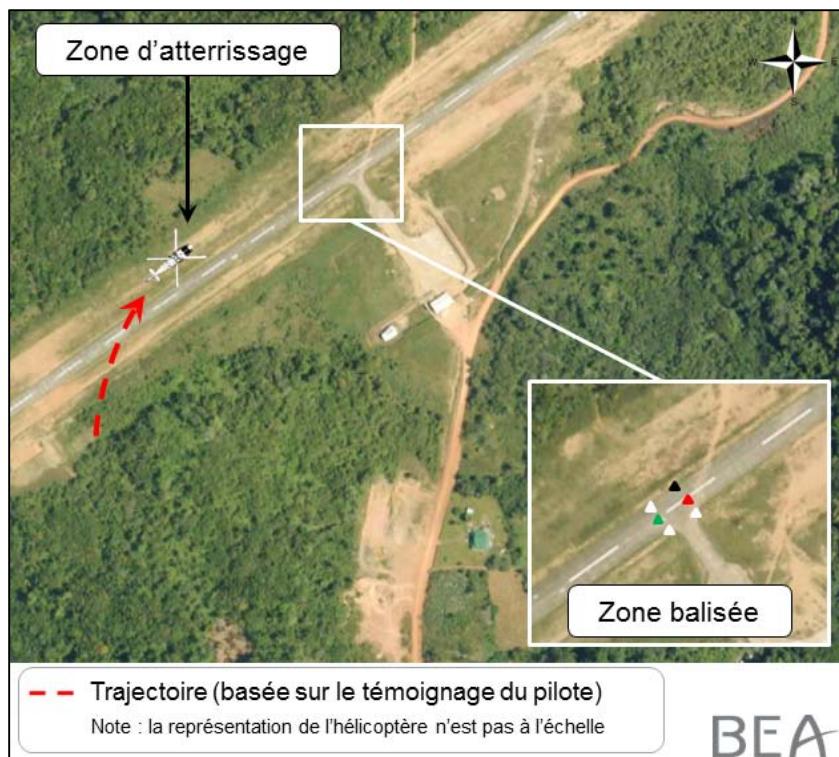
Figure 1 : site de l'accident

Le pilote de sécurité annonce que la vitesse indiquée est nulle et ressent que l'hélicoptère « s'enfonce ». Il constate alors un défilement vertical des repères visuels sur sa gauche ; concomitamment, le pilote augmente la puissance mais ne peut empêcher un atterrissage dur, à gauche de la piste et à environ 100 mètres avant la zone de pose balisée.

Lors de l'événement, une des balises blanches ne fonctionnait pas ; celle-ci est représentée en noir sur la figure 1.

L'exploitant a prévu de changer la disposition du balisage lumineux. Un placement des balises en « T » permettrait une matérialisation plus visible de l'axe d'approche.
