RAPPORT

Accident survenu le 21 mai 2010 à la montgolfière immatriculée F-HDRT

Evénement :	blocage d'un vantail de rotation en position ouverte, atterrissage d'urgence.
Cause identifiée :	vérification incomplète du fonctionnement des commandes avant le décollage.

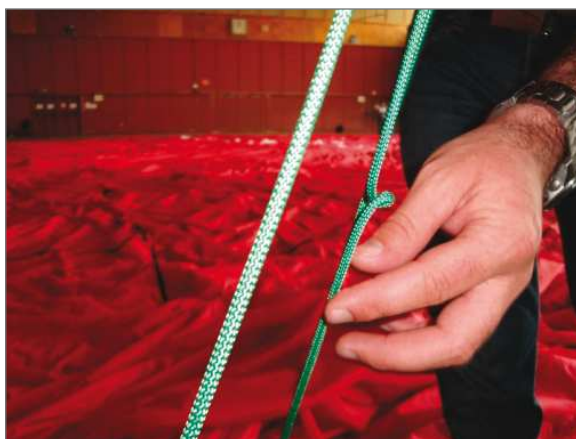
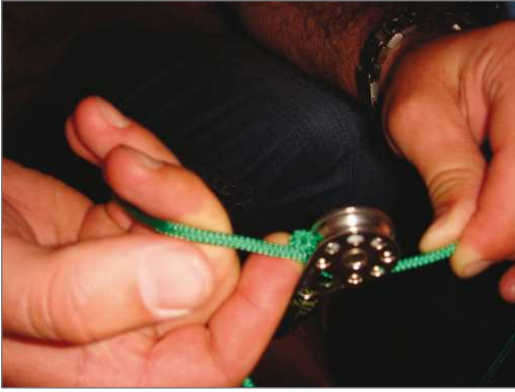
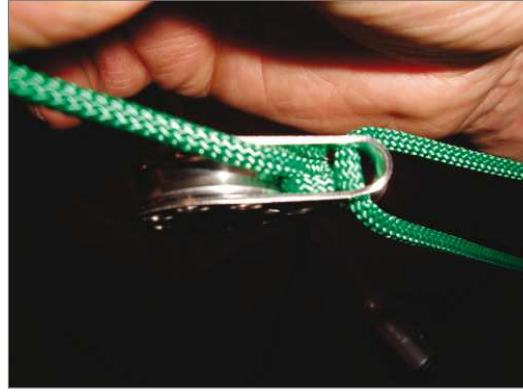
1. Le câble de la commande d'ouverture des vantaux, possède une âme en aramide et une gaine en polyester. Il est relativement rigide et il est facile de former une coque (déformation en forme de boucle). Si cette dernière parvient dans la gorge de la poulie la commande peut se bloquer.
