Accident de l'ULM Evektor Aerotechnik Team Eurostar EV 97 identifié 59CVF

survenu le 31 juillet 2015
à Berck-sur-Mer (62)

Ouverture intempestive de la verrière lors du décollage, perte de contrôle, collision avec le sol

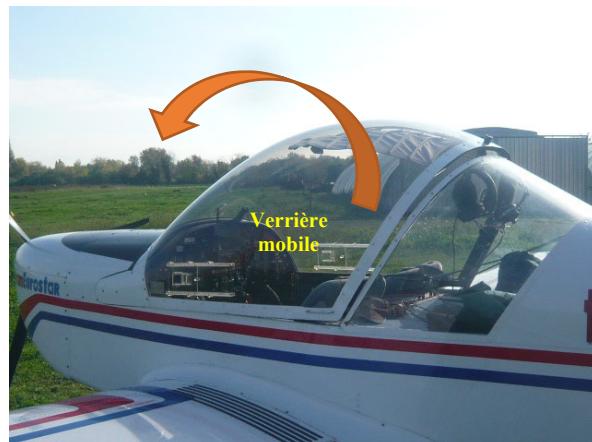
La verrière de l'ULM s'ouvre en basculant vers l'avant avec l'aide de deux vérins agissant de bas en haut et situés à proximité des axes de pivotement. Elle est maintenue en position ouverte par deux amortisseurs fixés au niveau du tableau de bord.

Figure 1 : Photo de la verrière de l'Evektor

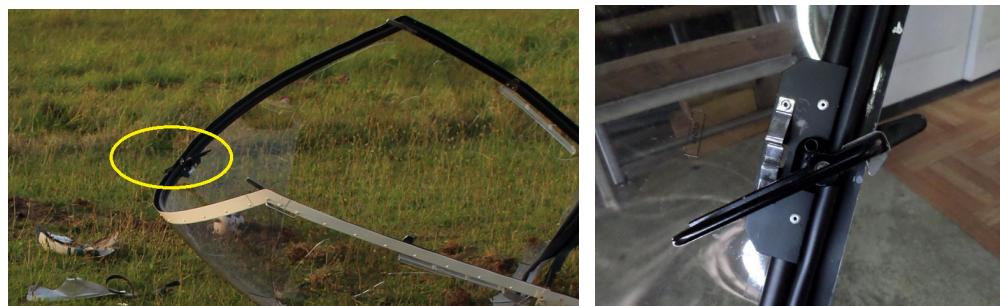
L'examen de l'épave a montré que la poignée de verrouillage de la verrière n'était pas dans sa position « Close » (cf figure 2). La verrière s'est rompue de ses attaches avant à l'impact comme en témoigne l'arrachement des vérins (cf figure 3). Le doigt de verrouillage n'était pas endommagé. Ces éléments confirment que la verrière n'était pas verrouillée pendant le vol.

Figure 2 : Poignée en position non verrouillée (n'est pas en place dans son ressort de maintien)

La verrière de l'ULM s'est ouverte lors du décollage. L'enquête a permis d'établir que la verrière n'avait pas été verrouillée avant le décollage ou qu'elle ne l'avait été que partiellement. Une fois la verrière ouverte, le pilote n'est pas parvenu à garder le contrôle de l'aéronef.

Le constructeur a émis, après l'accident, le 24/11/2015, un bulletin de service⁽⁵⁾ demandant l'ajout d'un loquet mécanique sur l'armature des verrières avec une armature métallique. Cette modification permet, en cas d'ouverture intempestive, de retenir la verrière et d'empêcher son ouverture totale.

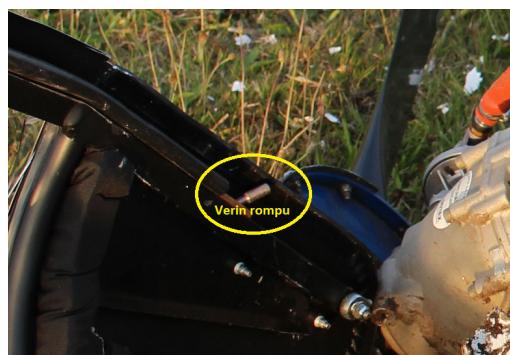
Figure 3 : Vérin rompu
