## Accident du PIPER PA23 « Aztec » immatriculé N539EG

survenu le 22 février 2016  
à Saint-François (971)

### Perte de contrôle en montée initiale lors d'un vol de convoyage en sortie de maintenance

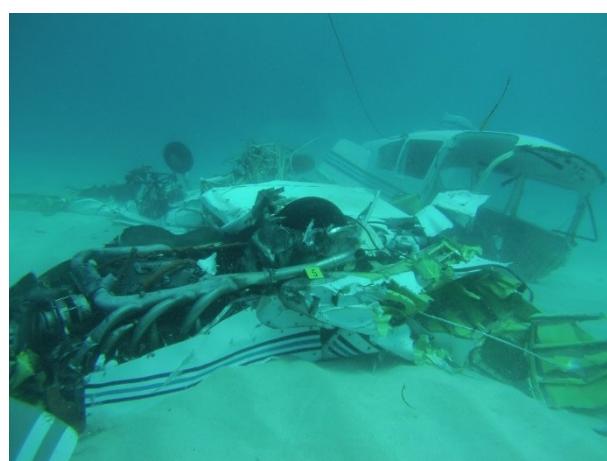
Figure 1 : Groupe principal de débris

L'épave a été retrouvée en mer, à environ neuf mètres de profondeur sur un fond sableux. Elle était posée au fond d'un chenal à environ 1 200 m du seuil de la piste 29 de l'aérodrome de Saint-François.

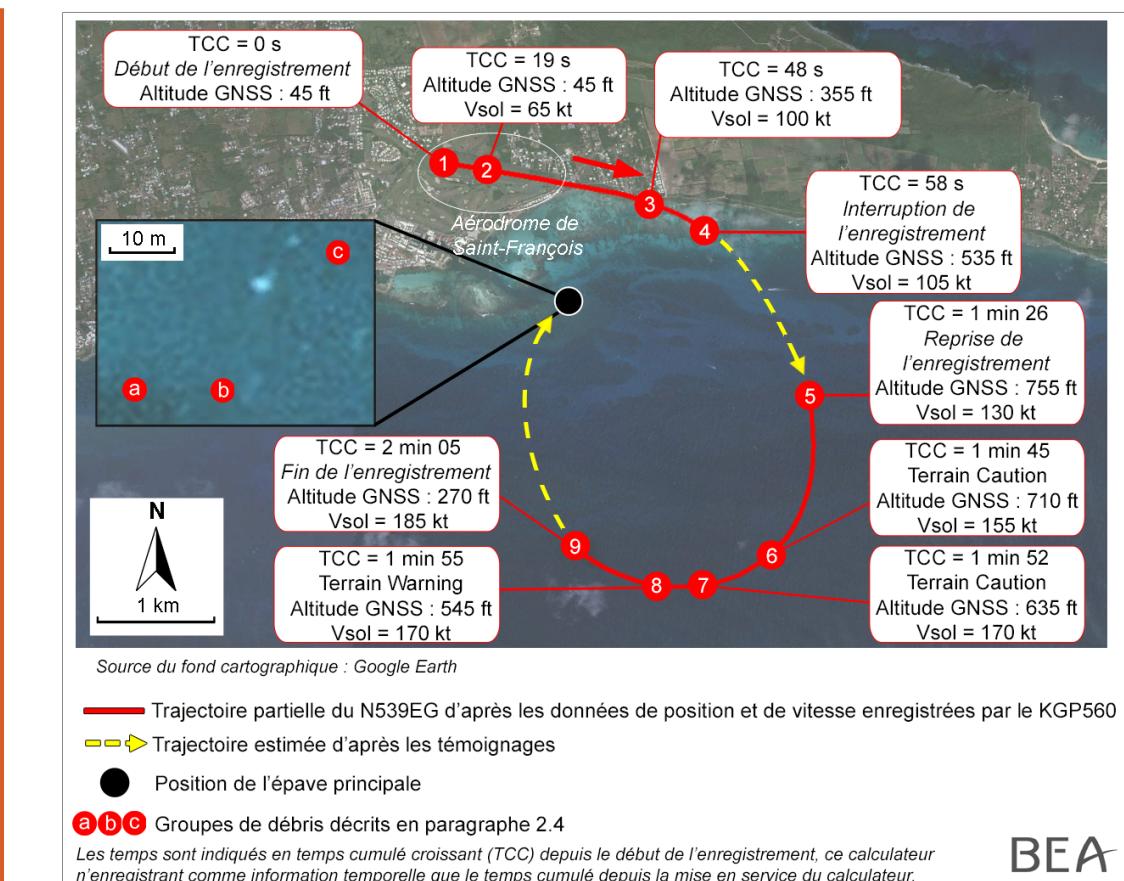
Figure 2 : Trajectoire du N539EG et répartition des débris (encart)

- L'extrémité de l'aile droite (voir [Figure 2](#), point **a**).
- Le moteur gauche (voir [Figure 2](#), point **b**), à 14 m à l'est du point **a**.
- Le groupe principal de débris, à 28 m au nord-est du point **b** (voir [Figure 2](#), point **c**). Il était constitué de la partie supérieure du fuselage, y compris les sièges et la banquette arrière, des empennages, de l'emplanture de l'aile droite avec son train principal et son groupe motopropulseur, de l'emplanture de l'aile gauche avec son train principal et son bâti moteur seul, d'une partie de l'extrémité de l'aile gauche et du poste de pilotage.
- Une partie du tableau de bord droit a été retrouvée à mi-distance entre **b** et **c**.

Une trajectographie basée sur ces données et complétée par les témoignages a été réalisée (voir [Figure 2](#)).

Les enregistrements de ce calculateur montrent que peu avant l'impact avec la mer, la vitesse sol était supérieure à 180 kt (330 km/h).

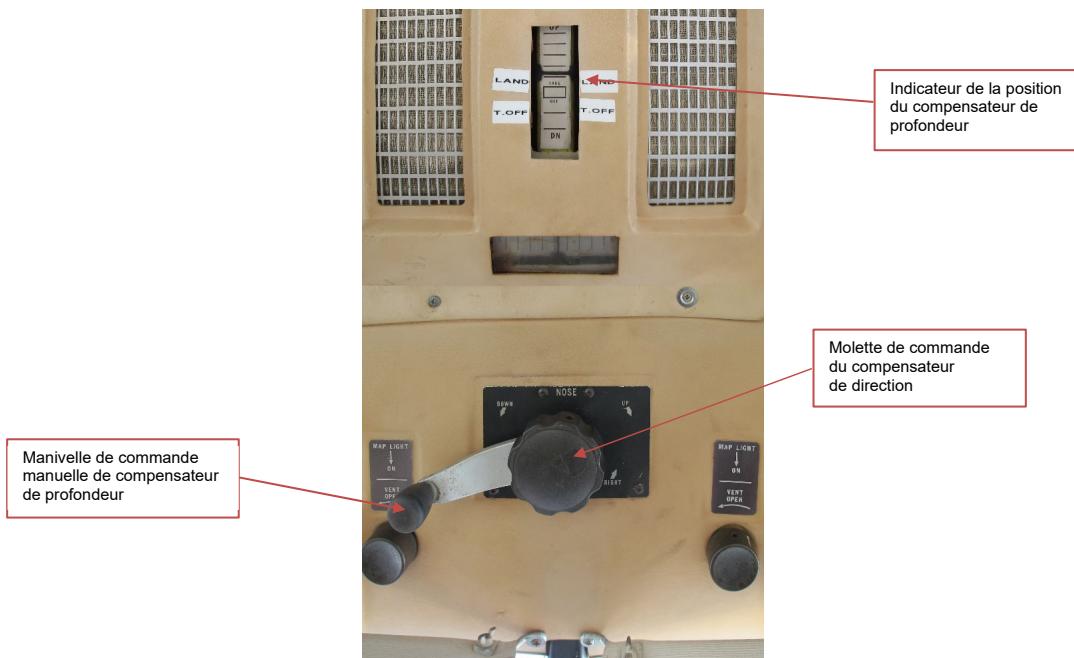
Figure 3 : Commandes manuelles et indicateur de la position des compensateurs de profondeur et de direction, au plafond du poste de pilotage sur un PA23

Sur avion de type PA23, les commandes manuelles des compensateurs de profondeur et de direction sont composées d'une manivelle et d'une molette centrale située sur la manivelle. Ces commandes sont placées en hauteur, au niveau du plafond du cockpit (voir [Figure 3](#)).

Les deux indicateurs de position des compensateurs sont situés au plafond, en arrière de la manivelle.

- les vérifications inadaptées effectuées par le pilote avant le décollage ne prenant pas en compte les indicateurs de position des compensateurs situés au plafond ;
