# RAPPORT D'ENQUÊTE

**Accident du PILATUS PC-12  
immatriculé OO-PCI  
exploité par European Aircraft Private Club  
survenu le 25 février 2017  
à Courchevel (73)**

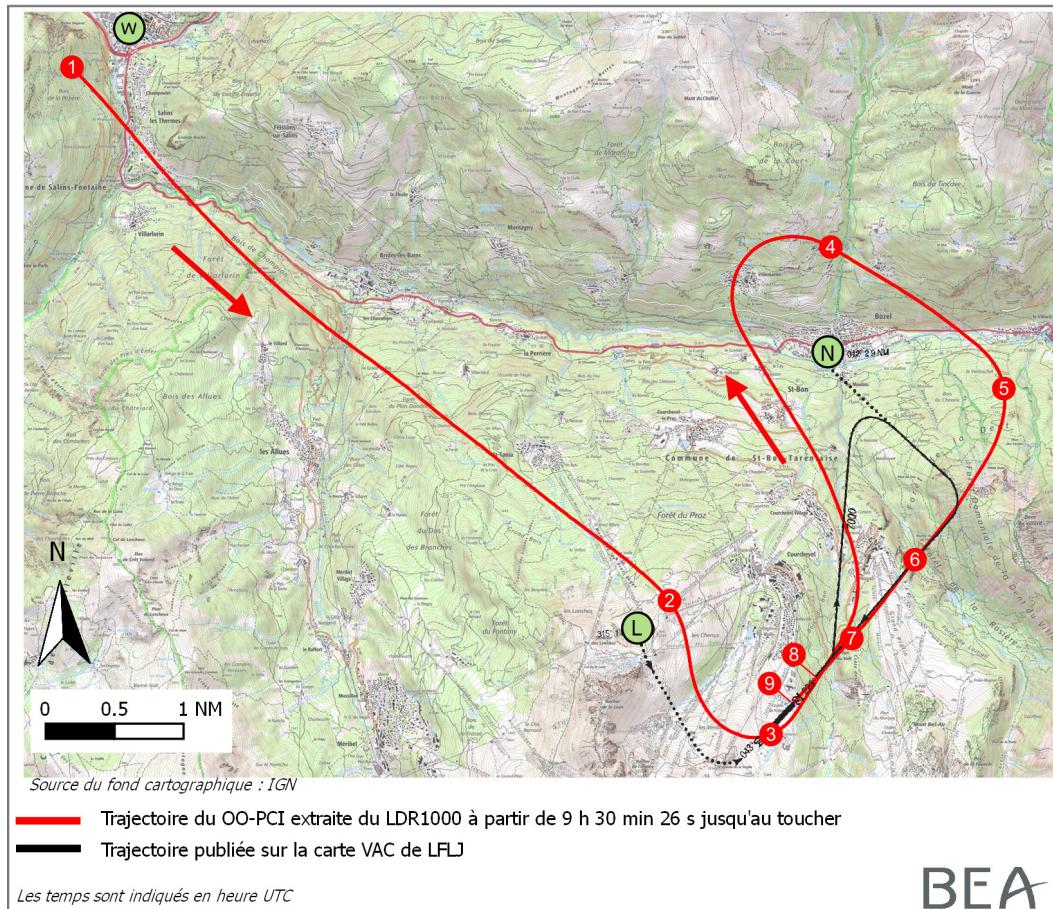
Figure 1 : Trajectoire du PC-12 immatriculé OO-PCI

À 09 h 37 min 36 (point 9), l'avion touche le talus avant le seuil de piste dans la neige avec une vitesse conventionnelle de 78 kt, avec un taux de montée de 1 095 ft/min. La puissance est de 3 PSI.

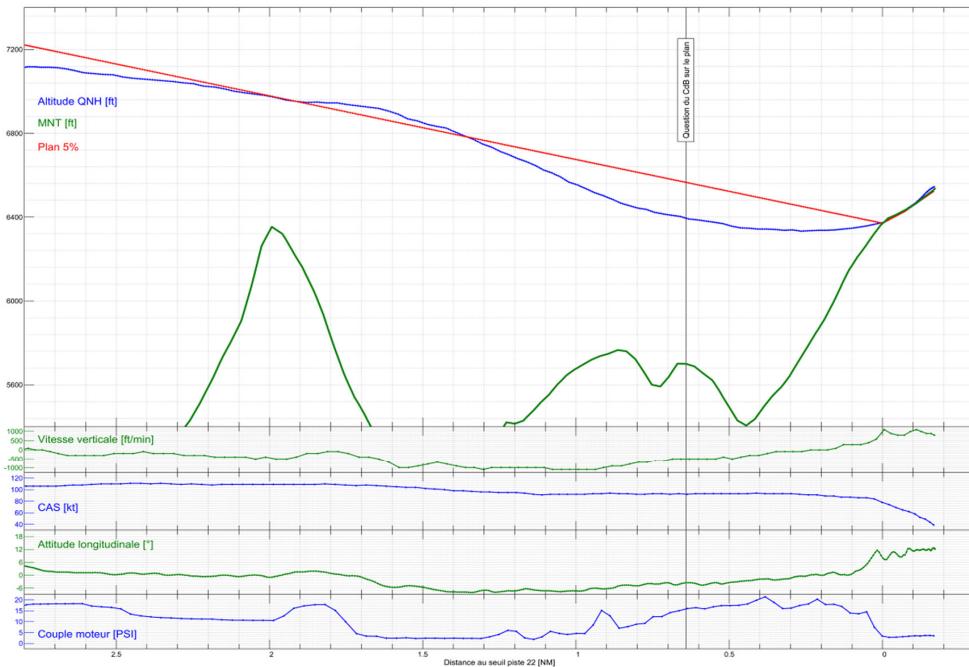
Figure 4 : Profil de descente du vol de l'événement

Pour le vol de l'événement, le facteur de charge enregistré au moment du toucher des roues est moins élevé (1,8 g), en revanche les accélérations longitudinale et latérale sont significatives (respectivement -0,26 g et 0,14 g). Ces valeurs sont cohérentes avec un heurt du talus au moment de l'atterrissement.

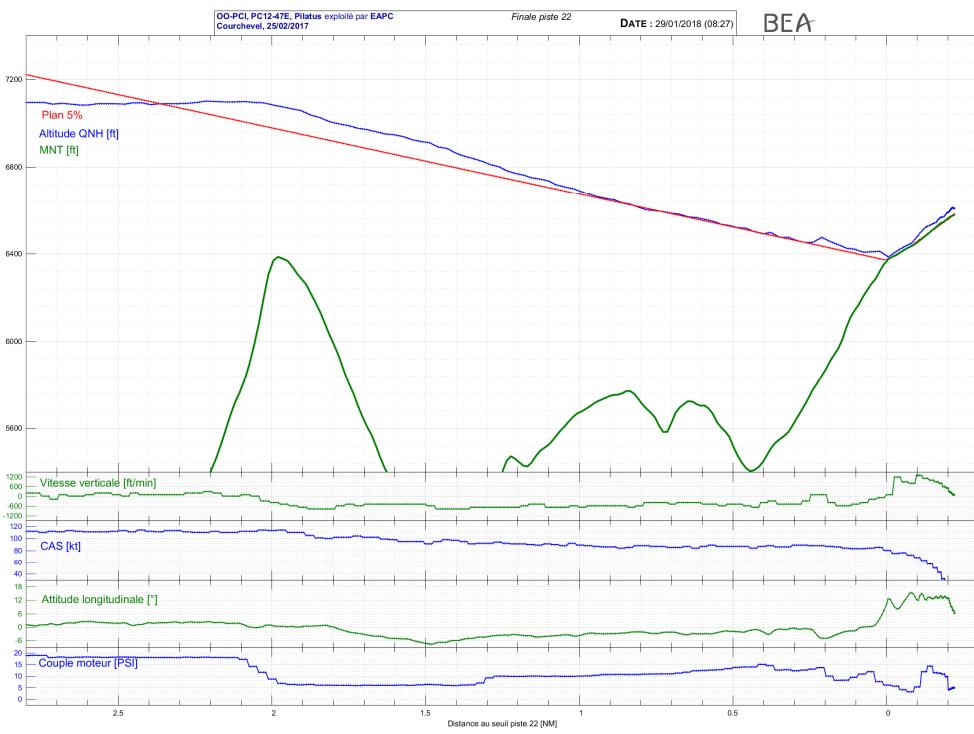
Figure 5 : Profil de descente du vol du 23/02/2017

Le vol du 23 février est significatif par son accélération verticale à l'atterrissement correspondant à un facteur de charge de 2,81 g.

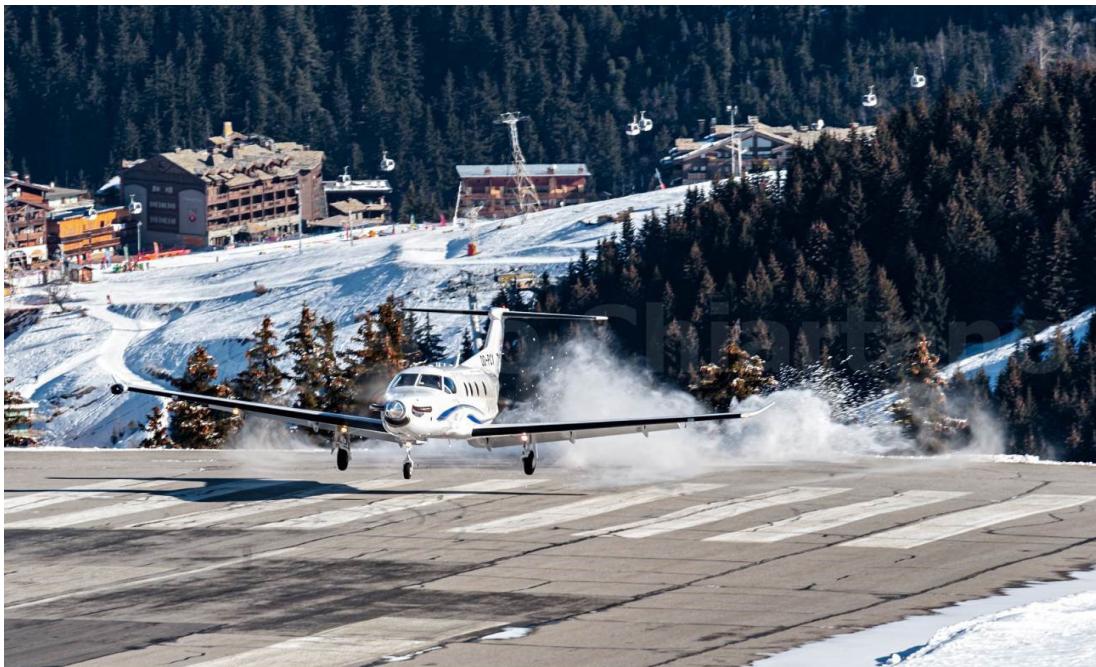
Figure 7 : L'avion après le toucher lors de l'atterrissement à Courchevel le 25 février 2017

Le train principal gauche de l'avion a heurté le bord du talus avant la piste lors de l'atterrissement. (voir [Figure 7](#)).

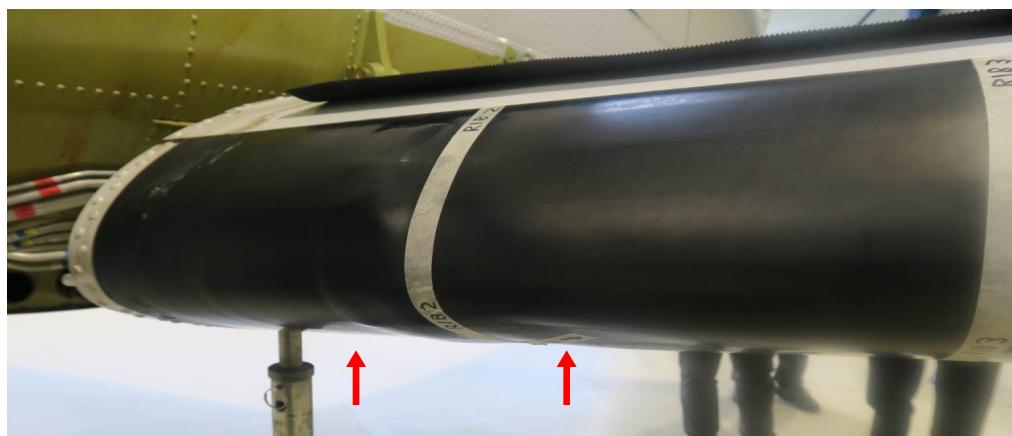
Figure 8 : Déformations sur le bord d'attaque de la voilure gauche

L'examen visuel extérieur a révélé plusieurs endommagements, tous situés sur la gauche de l'avion. Sur les deux premiers mètres du bord d'attaque proche de l'implanture, la structure sous le boudin de dégivrage est déformée.

Par ailleurs il n'a pas pu être déterminé avec précision si les déformations constatées étaient la conséquence de l'impact avec le talus du vol de l'accident, de l'atterrissage dur précédent (voir [§ 1.16.2](#)) ou de la combinaison des deux.

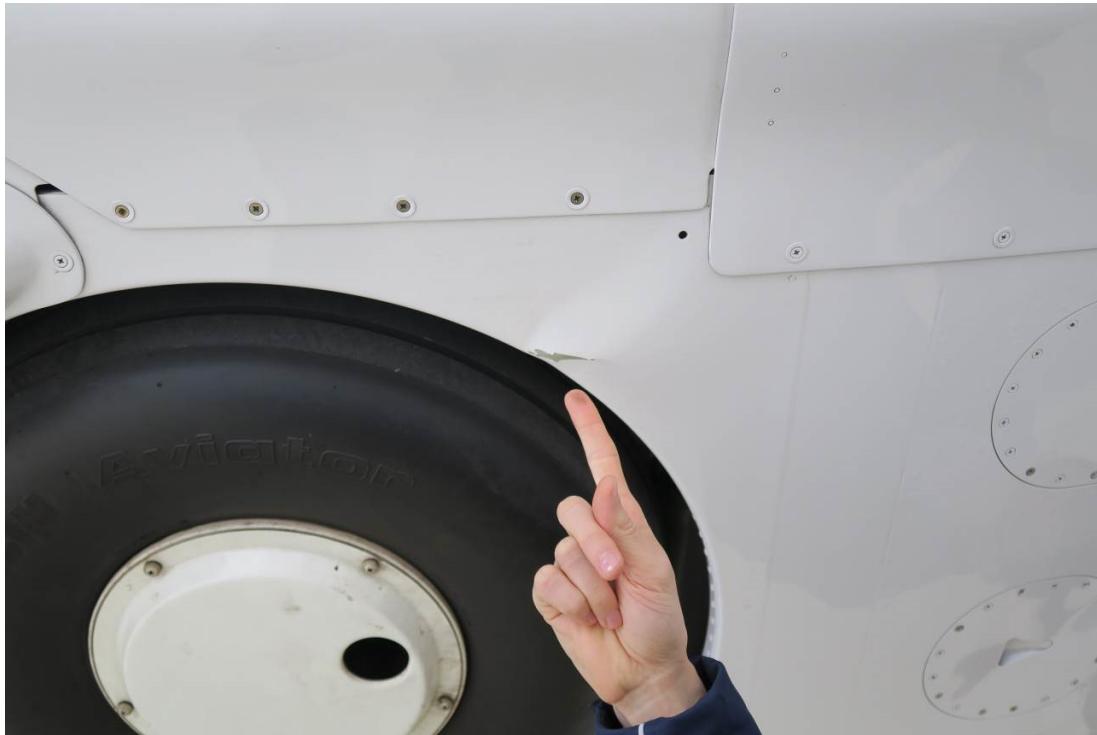
Figure 9 : Froissement de l'entourage du logement de la roue gauche

Sous l'intrados proche du puits de train gauche, le revêtement est froissé. La peinture est écaillée.

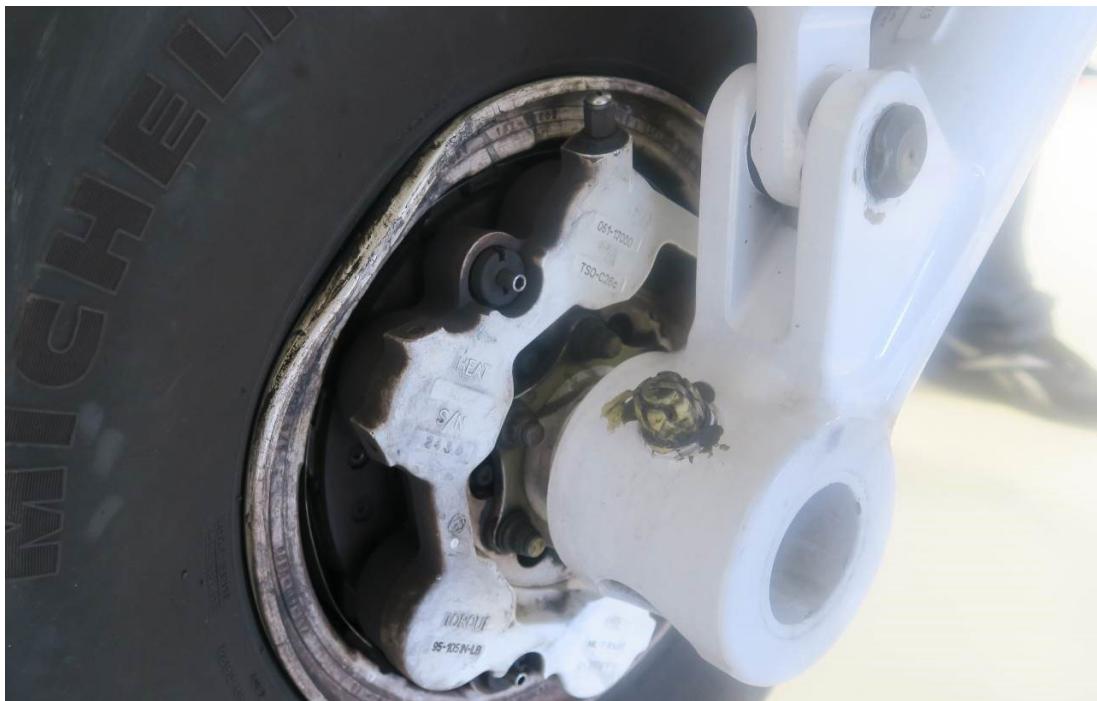
Figure 10 : Jante intérieure pneumatique du train principal gauche

La jante intérieure de la roue du train principal gauche porte un méplat avec rayure. Le pneumatique était en bon état général malgré la présence du méplat.

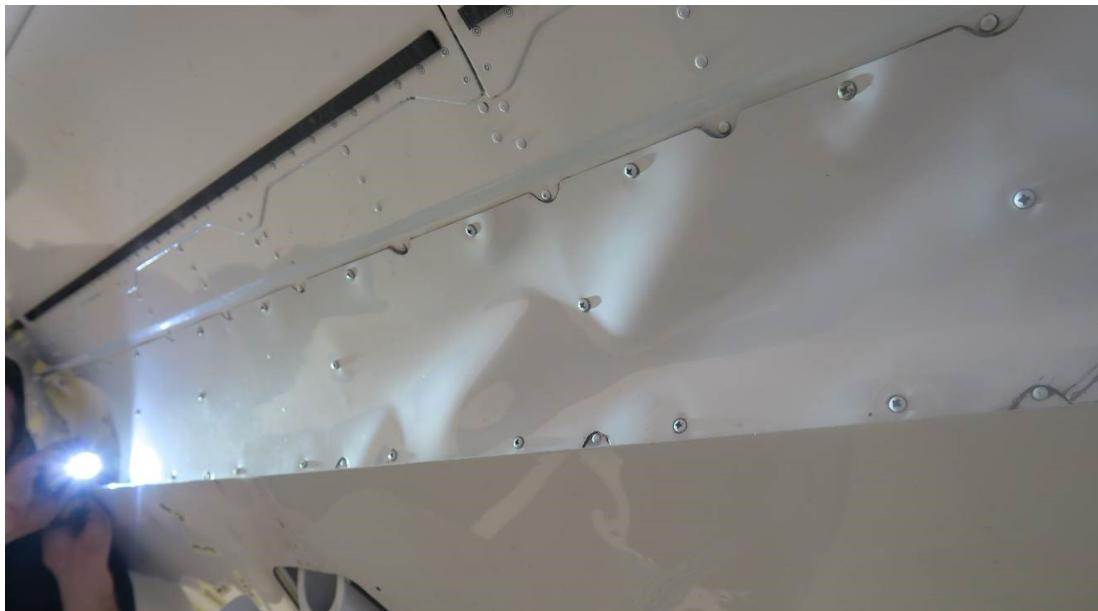
Figure 11 : Froissement de la tôle d'habillage du longeron arrière gauche

Volets baissés, on constate que la tôle de fermeture du longeron et du bord de fuite est froissée.

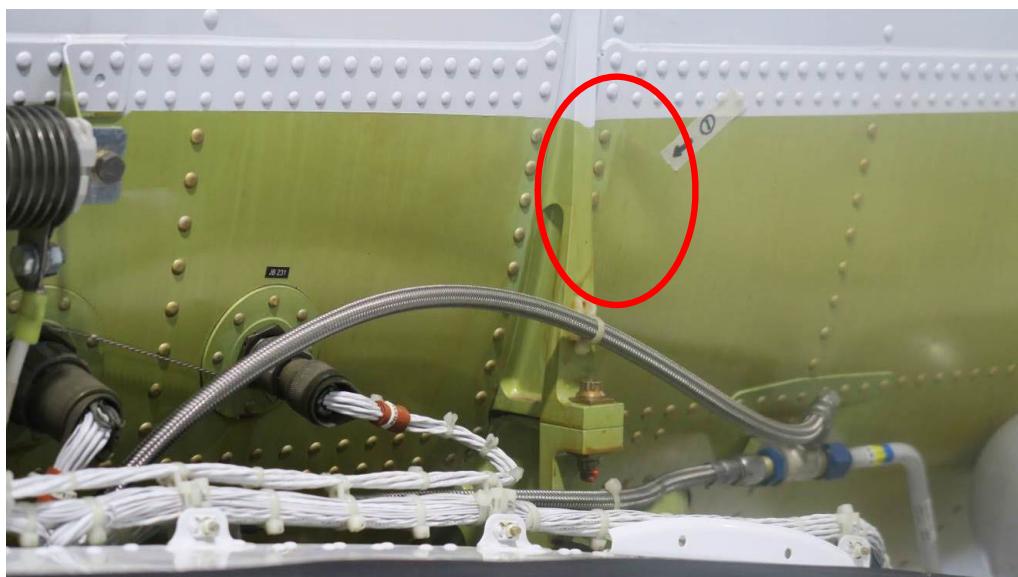
Figure 12 : Froissement de la tôle de fuselage

Après enlèvement du karman supérieur de raccord entre la voilure gauche et le fuselage, il apparaît que la zone d'attache arrière de la voilure gauche au fuselage est déformée.

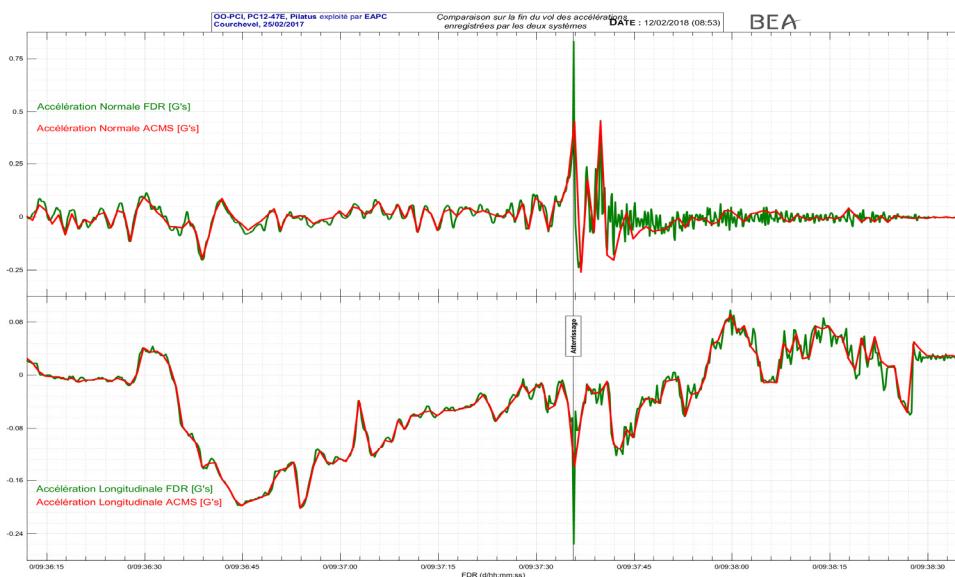
Figure 13 : Comparaison des accélérations enregistrées par les deux systèmes, ACMS et FDR

Les données de l'ACMS ne permettent pas une analyse précise dans le cas d'un toucher dur en raison de l'échantillonnage inadapté pour cet usage. Les courbes en rouge de l'ACMS et en vert du FDR montrent la différence d'échantillonnage entre les deux systèmes. L'ACMS possède un échantillonnage de 1 Hz (1 point par seconde) pour les trente dernières minutes de vol et 1 point par minute avant. Le FDR quant à lui enregistre 8 points par seconde.

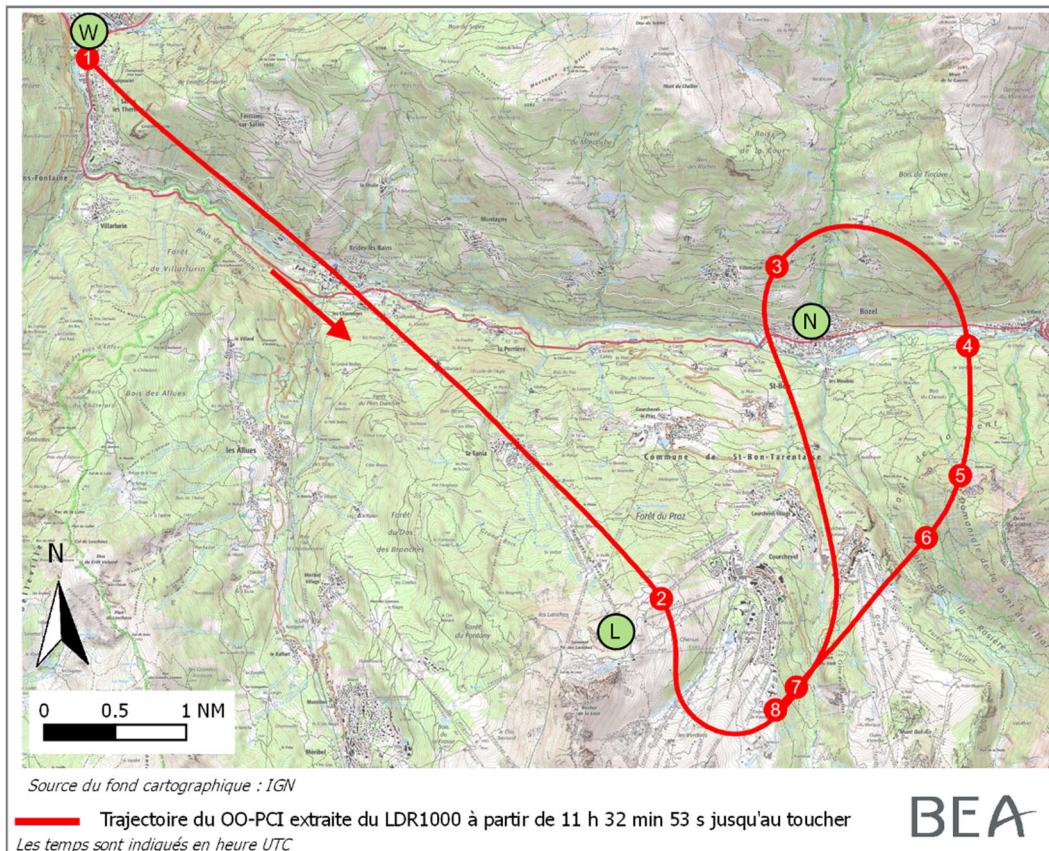
Figure 14 : Trajectographie du vol du 23 février 2017

L'exploitation des données du CVFDR a permis de détecter un atterrissage dur, le 23 février 2017, soit deux jours et six vols avant l'accident à Courchevel. Un facteur de charge vertical élevé (de l'ordre de 2,8 g) lors de l'atterrissage est enregistré.

À 11 h 39 min 59 (point 8), l'avion touche la piste avec une vitesse conventionnelle de 80 kt, en montée à 90 ft/min. La puissance est de 6 PSI.
