Accident du Evezkor SportStar RTC

immatriculé F-HDLA

survenu le 9 avril 2017

sur l'AD de Chelles Le Pin (77)

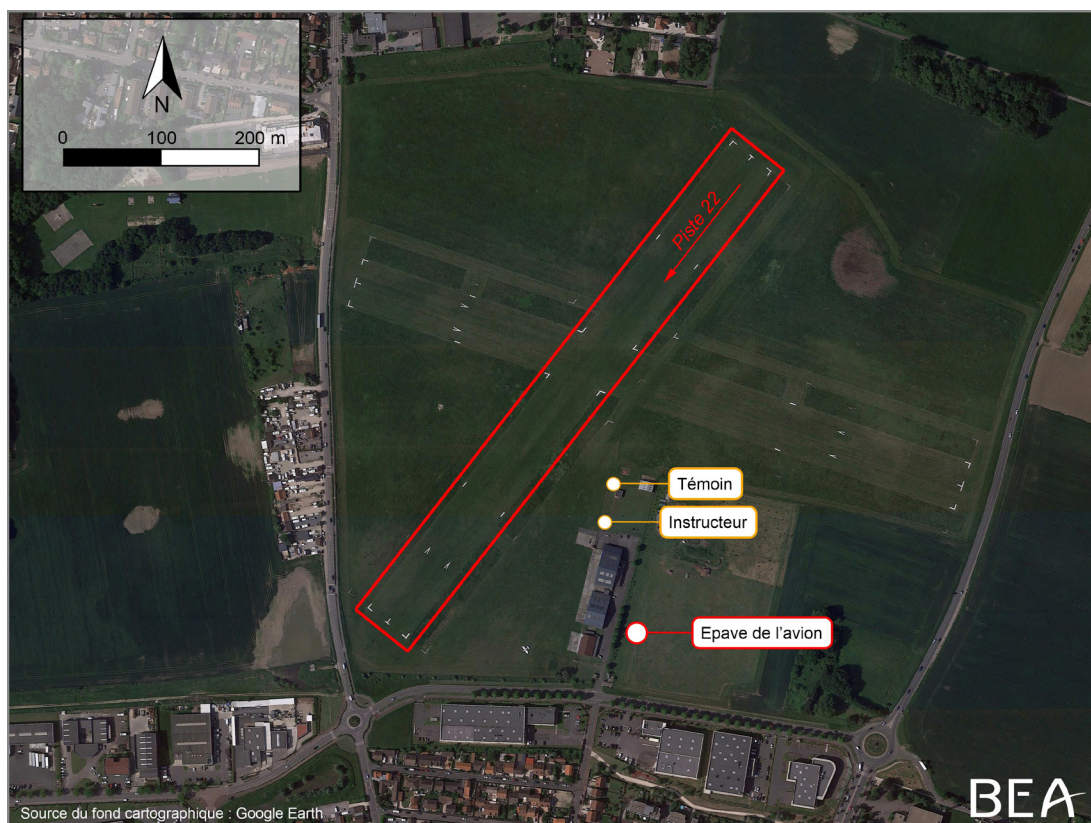
Figure1 : Localisation de l'épave

L'examen du site et de l'épave montre que l'avion a heurté le sol sur le dos avec une forte assiette à piquer. L'épave est entière et regroupée. Aucune anomalie technique ayant pu contribuer à l'accident n'a été constatée. Il a notamment été observé que lors de l'impact :

- la verrière était fermée ;
- les volets étaient en configuration de décollage ;
- le compensateur de profondeur était dans une position intermédiaire proche du neutre.

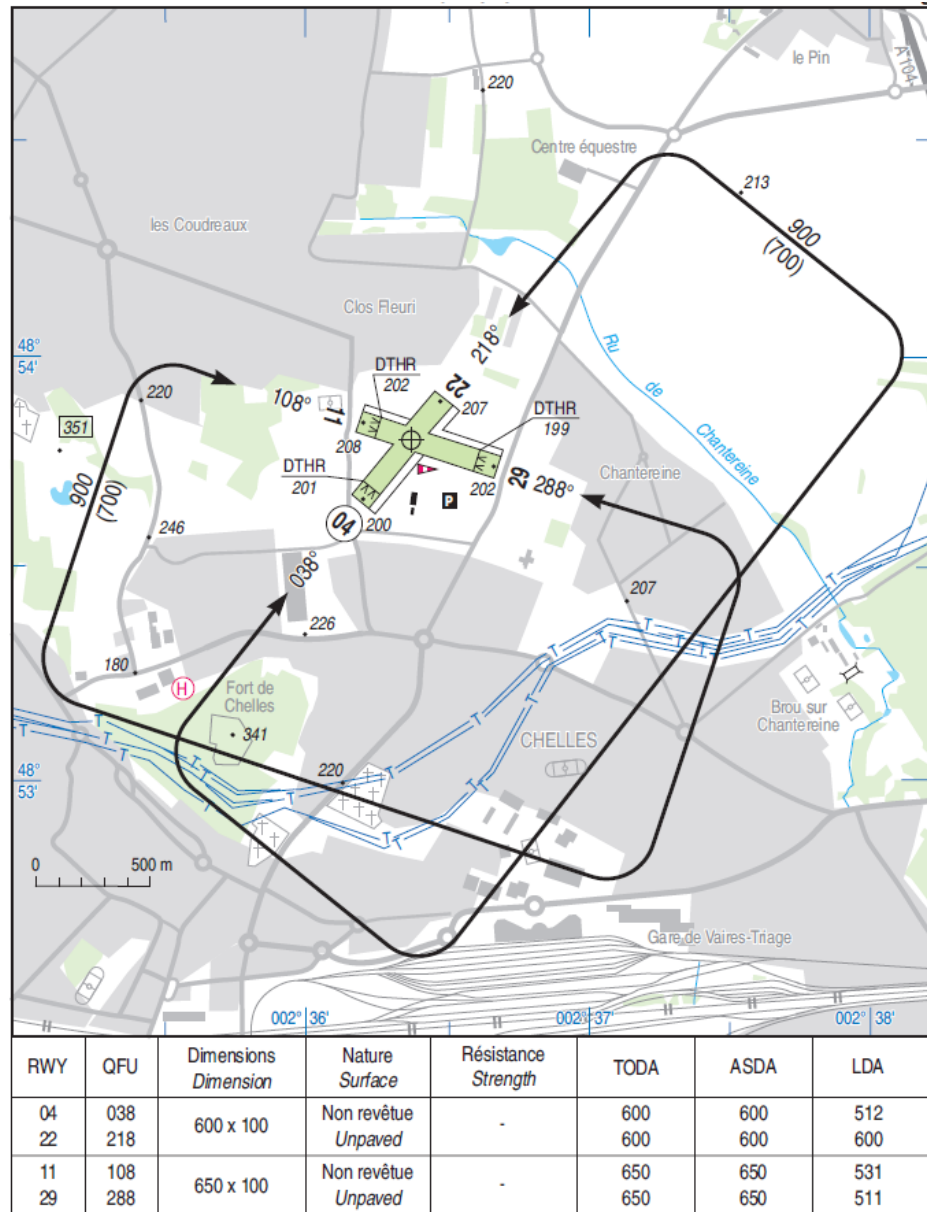
Figure 2 : Extrait de la carte VAC de Chelles Le Pin en vigueur au jour de l'accident

L'aérodrome est situé dans un environnement urbanisé et contraint par de multiples obstacles végétaux. Du fait de ces contraintes, les seuils des pistes 04, 29 et 11 sont décalés et la piste 04 est préférentielle. Le plan d'approche pour la piste 22 est un plan standard à 3°.

Dans l'attente de ces modifications, la TODA de cette piste était réduite par NOTAM à 488 m. Deux autres NOTAM en vigueur le jour de l'accident mentionnaient la présence d'obstacles (végétation) dans la trouée d'atterrissage de la piste 22.

La DSAC, dans le cadre de son programme de surveillance, a réalisé un contrôle de l'aérodrome en février 2018⁽³⁾. Il a été constaté la présence d'un groupe d'arbres qui perce⁽⁴⁾ la trouée d'atterrissage de la piste 22⁽⁵⁾ et interfère avec le plan d'approche à 3°.

La carte VAC a été amendée en avril 2018. Les limitations demandées à la suite du contrôle de 2013 ont notamment été portées sur la carte VAC.
