Accident

1. ULM multiaxe ICP Savannah VG identifié 57YM
2. ULM multiaxe Buse'Air 150 identifié 75WQ

survenu le 1^{er} septembre 2018
à Valencisse (41)

Collision en vol de navigation avec un autre ULM, perte de contrôle, collision avec le sol

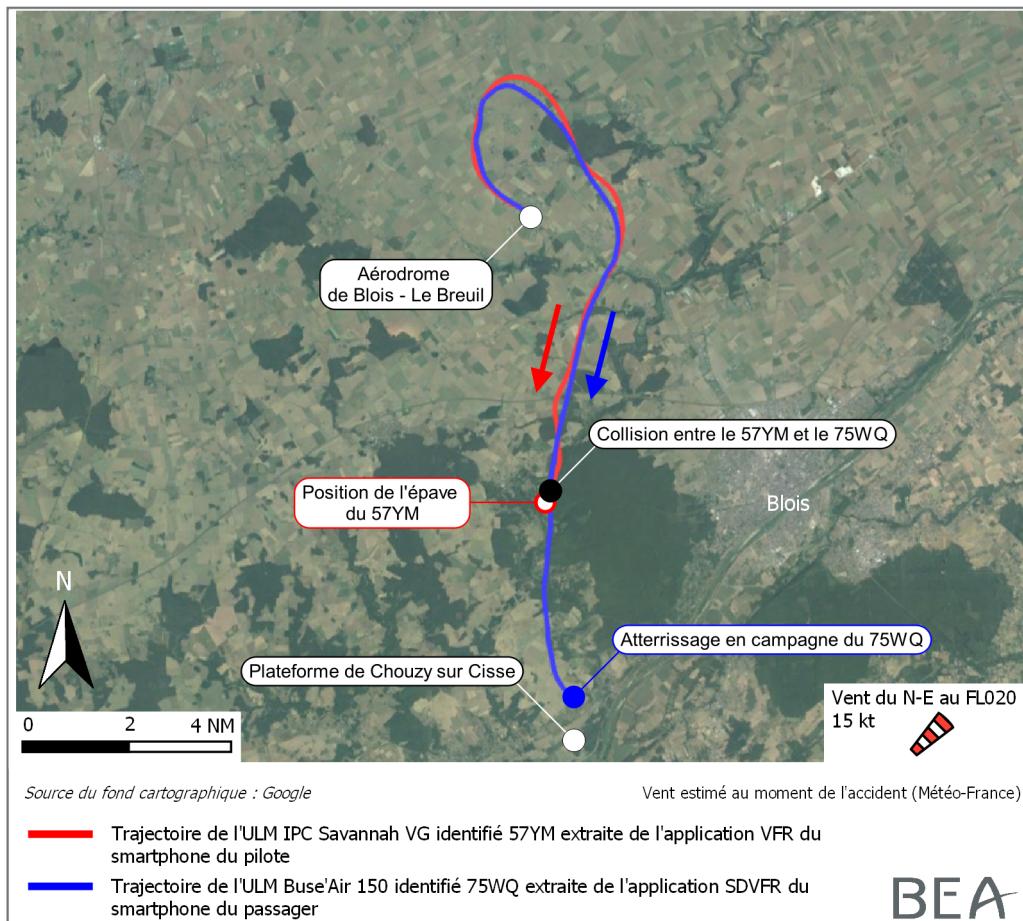
Figure 1 : Trajectoires des deux ULM

Les pilotes décollent séparément vers 18 h puis prennent ensemble une direction sud pour survoler un château sur les bords de la Loire avant de débuter la navigation vers leur destination. Le pilote du 57YM suit le 75WQ à la même altitude, soit entre 1 000 et 1 500 ft, et en retrait de quelques centaines de mètres. Après une dizaine de minutes de vol, il perd de vue le 75WQ. Il ne parvient pas à le contacter par radio et conserve le même cap.

Le pilote du 57YM prend de l'altitude. L'hélice et le bord d'attaque de l'aile droite heurtent l'empennage du 75WQ. Le moteur du 57YM s'arrête et l'ULM part en vrille par la droite. Après une perte d'altitude d'environ 1 000 ft, le pilote réussit à interrompre la vrille. L'ULM entre en collision avec le sol dans le jardin d'une maison.

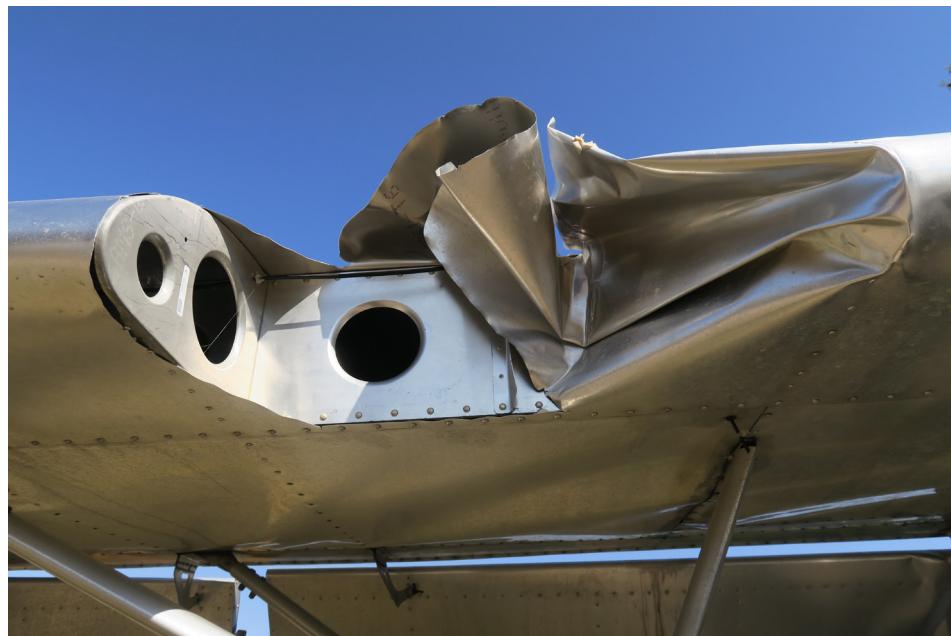
Figure 2 : Bord d'attaque de l'aile droite du 57YM

- Un enfoncement du bord d'attaque de l'aile droite déchirant le revêtement en aluminium de l'aile jusqu'au niveau du longeron (voir [Figure 2](#)). Des traces de peinture rouge ont été observées au niveau de cet enfoncement (voir [Figure 3](#)). Cet endommagement correspond à une interaction avec la gouverne de direction du 75WQ.

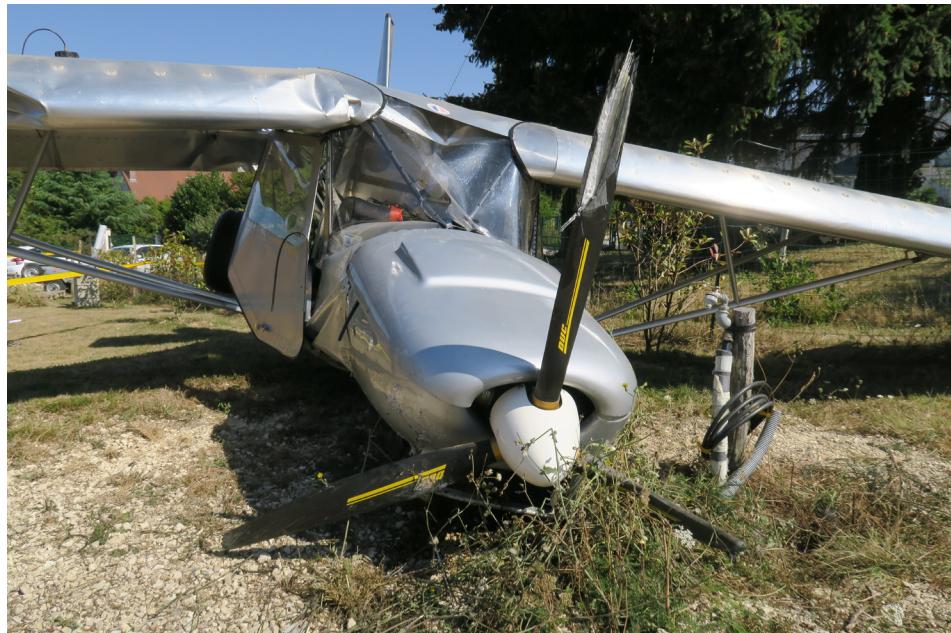
Figure 4 : Hélice du 57YM

- Les pales de l'hélice DUC en carbone endommagées en partant de leurs extrémités dont une sur près de la moitié de sa longueur (voir [Figure 4](#)).

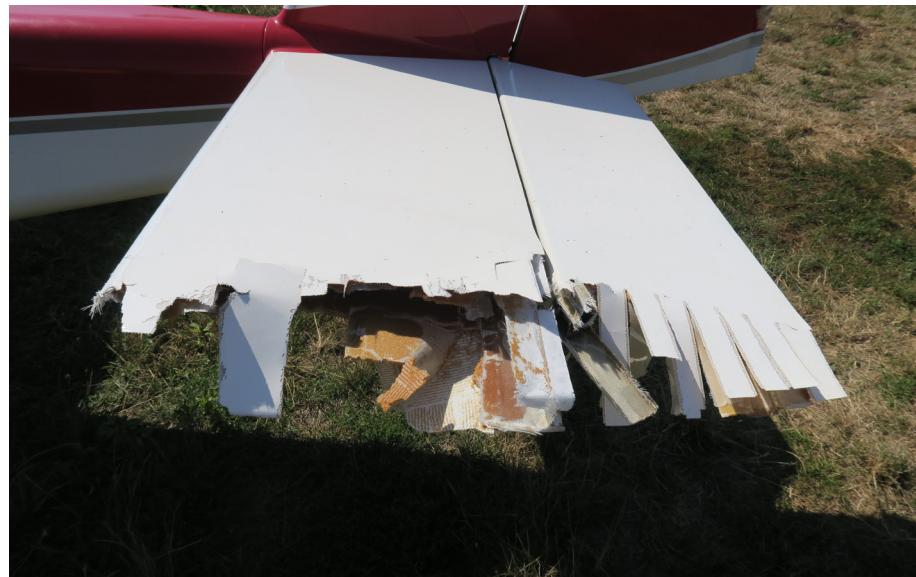
Figure 5 : Plan stabilisateur gauche du 75WQ

Les dommages étaient limités au saumon gauche de l'empennage horizontal et au bord de fuite de la gouverne de direction. Le plan horizontal a été endommagé par l'hélice du 57YM sur une largeur d'une quinzaine de centimètres à partir du saumon (voir [Figure 5](#)) et la partie basse de la gouverne de direction a été heurtée par le bord d'attaque de l'aile droite de ce même aéronef (voir [Figure 6](#)). Les gouvernes sont restées efficaces et libres en débattement. Il n'a pas été possible de vérifier les fréquences radio actives ou mémorisées.

La comparaison des zones de contact montre que le 57YM a heurté le 75WQ en étant sensiblement au même cap, décalé à gauche et en dessous.
