## Accident de l'avion ROBIN - DR400 - 120 immatriculé F-GSBK

survenu le 3 septembre 2018  
à Bénodet (29)

### Rupture d'un cylindre du moteur en croisière, atterrissement forcé, basculement sur le dos lors du roulement à l'atterrissement sur une plage

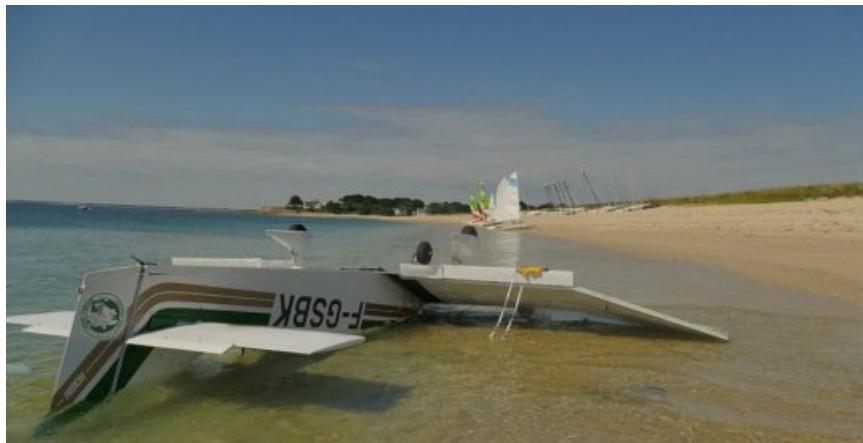
Figure 1 : Photo du F-GSBK à l'issue de l'atterrissement d'urgence

Le pilote, accompagné de deux passagers, décolle de l'aérodrome de Quimper Pluguffan (29) pour un vol local vers l'archipel des Glénan situé à environ 17 NM au sud sud-est de l'aérodrome. Le pilote descend à une hauteur d'environ 500 ft au-dessus de la mer afin que les passagers prennent des photographies de l'archipel. Il souhaite ensuite reprendre de l'altitude mais son action sur la manette de gaz est inefficace. Le moteur commence à vibrer, de l'huile est projetée sur la verrière et de la fumée sort du capot moteur. Le pilote ne trouve pas de zone dans l'archipel permettant un atterrissage forcé. Il fait demi-tour vers le continent et émet un message d'urgence. La puissance résiduelle permet de maintenir la vitesse et un palier à une altitude de 500 ft. Il configure l'avion en vue d'un atterrissage face à l'est<sup>(2)</sup> sur une plage. Le moteur s'arrête, hélice bloquée, avant le virage vers l'est dans l'axe de la plage. La présence d'une personne sur la plage amène le pilote à altérer sa trajectoire vers la droite et à se rapprocher du rivage. À l'atterrissement, l'avion bascule sur le dos et s'immobilise dans l'eau.

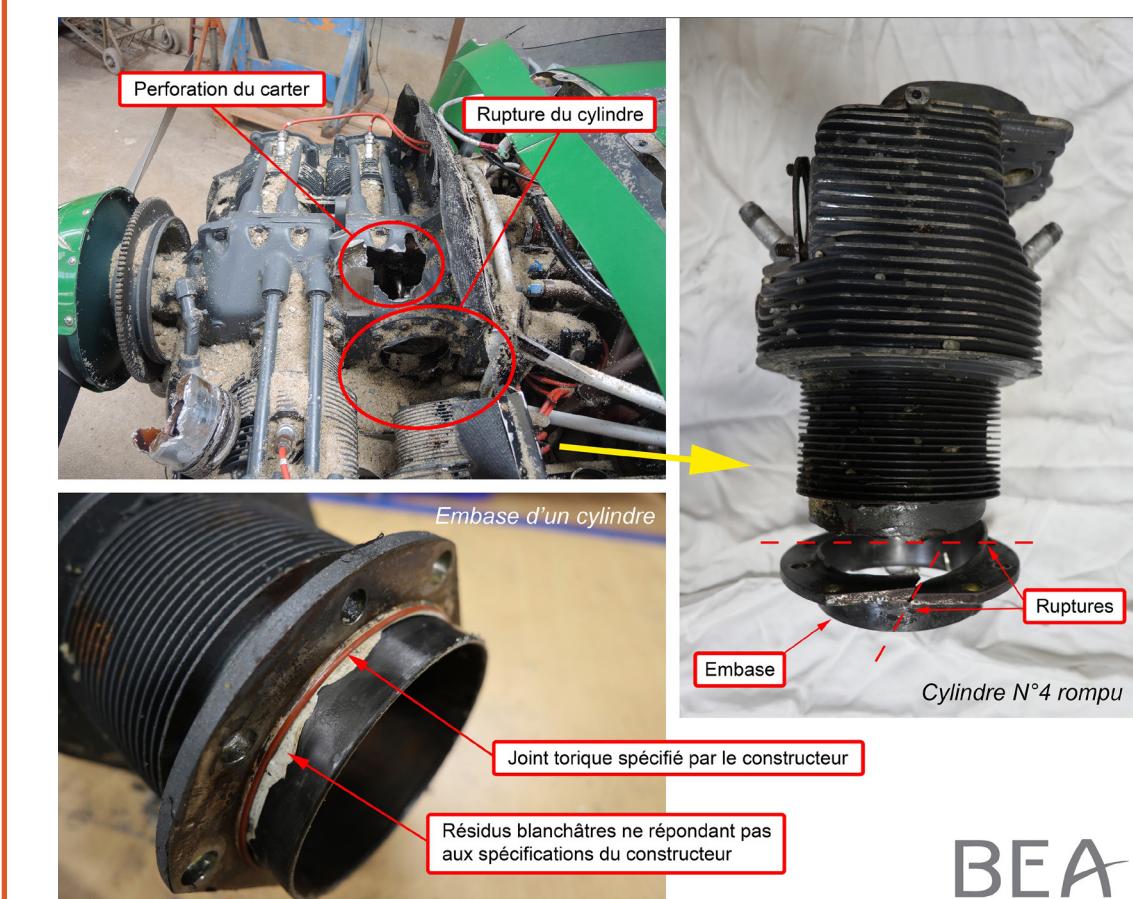
Figure 2 : Photos du moteur et du cylindre N°4

Le carter est perforé au droit du cylindre N°4, à l'arrière gauche du moteur. Le cylindre N°4 est rompu sur toute sa circonférence, au droit de son fût en acier<sup>(3)</sup>, à proximité immédiate de son embase toujours fixée sur le moteur. Cette embase est également rompue radialement. Au droit de cette cassure, la peinture externe est absente et de la corrosion superficielle est relevée sur la surface. La surface externe des trois autres cylindres présente également de la corrosion superficielle en lieu et place de peinture.

Des résidus blanchâtres au niveau du montage des cylindres sur les carters se superposent au joint torique spécifié par Lycoming. L'origine du produit ayant entraîné les résidus n'a pas pu être identifiée.

La bielle du cylindre N°4 n'a pas été retrouvée. Son piston présente de nombreux endommagements.

Le démontage du moteur ne met pas en évidence d'indice d'une lubrification inusuelle pouvant expliquer une défaillance prématuée du moteur. Le vilebrequin et l'intérieur du cylindre ne présentent aucun endommagement significatif. La désolidarisation de l'ensemble « *bielle et piston* » du cylindre N°4 semble être ainsi la conséquence de la rupture de ce cylindre.

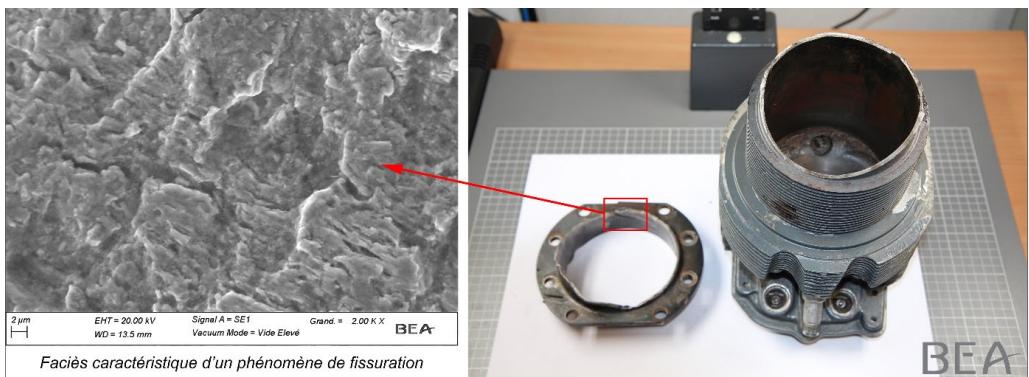
Figure 3 : Examen du cylindre N°4

L'examen détaillé du cylindre N°4 a permis de mettre en évidence que sa rupture résultait d'un phénomène de fissuration en fatigue de son fût en acier. La cassure est très endommagée, avec une grande partie de son faciès matée<sup>(5)</sup>. Cet état d'endommagement avancé ne permet pas d'identifier le ou les sites d'amorçage de la fissure, ni son étendue exacte sur la circonférence du cylindre. Néanmoins, la présence de ces indices de fissuration sur au moins deux zones distinctes de la cassure ainsi que l'aspect maté et oxydé du faciès semblent témoigner d'un processus de fissuration qui s'est développé de manière progressive avec le temps, sans qu'il soit possible de définir quand il a été amorcé.

Lors d'un vol local au large de la côte sud de la Bretagne, un des quatre cylindres du moteur s'est rompu en croisière. Cette rupture est la conséquence d'un phénomène de fissuration en fatigue du fût en acier du cylindre. L'état de la cassure semble témoigner d'un processus ancien, sans toutefois pouvoir le dater. Au droit de cette cassure, la seule singularité relevée est la présence de corrosion. Le pilote a réussi avec la puissance résiduelle à rejoindre la côte. Le moteur s'est ensuite arrêté et le pilote a atterri sur une plage. Lors du roulement à l'atterrissement, l'avion a basculé sur le dos et s'est immobilisé dans l'eau.

L'absence de mesures des taux de fuite enregistrées lors des deux dernières visites de maintenance 100 heures n'a pas permis l'éventuelle détection, lors des visites, d'une anomalie sur le cylindre qui a rompu. De plus, les données de maintenance disponibles ne mentionnent pas de recherche annuelle de corrosion pour le F-GSBK du fait de son exploitation en atmosphère saline.
