## Accident du Jodel – D20 identifié 54AUJ

survenu le 25 septembre 2018  
à Aillant-sur-Tholon (89)

### Décollage en campagne, perte de contrôle et collision avec le sol

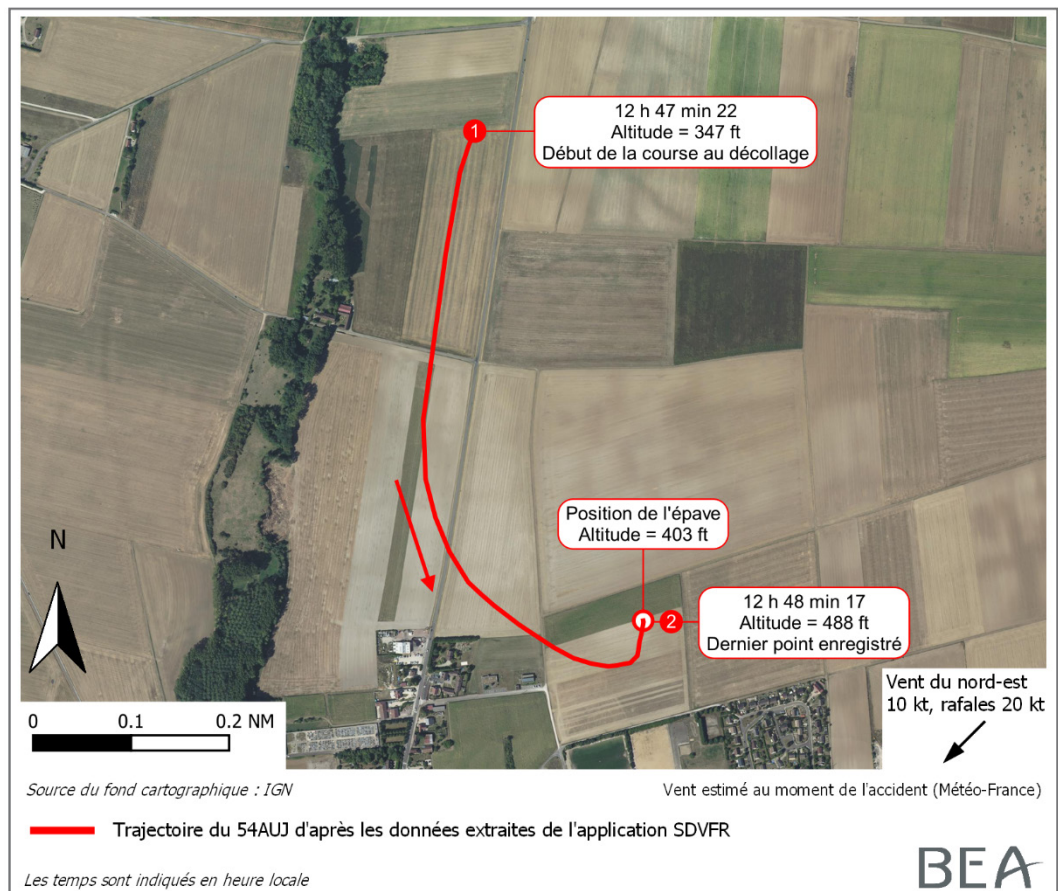
Figure 1 : Trajectoire du 54AUJ

La position du lever des roues n'a pas pu être déterminée avec suffisamment de précision pour être indiquée sur cette figure.

D'après les données de l'application SDVFR, le pilote a atterri dans le champ face au vent, donc dans le sens opposé à celui utilisé pour le redécollage.

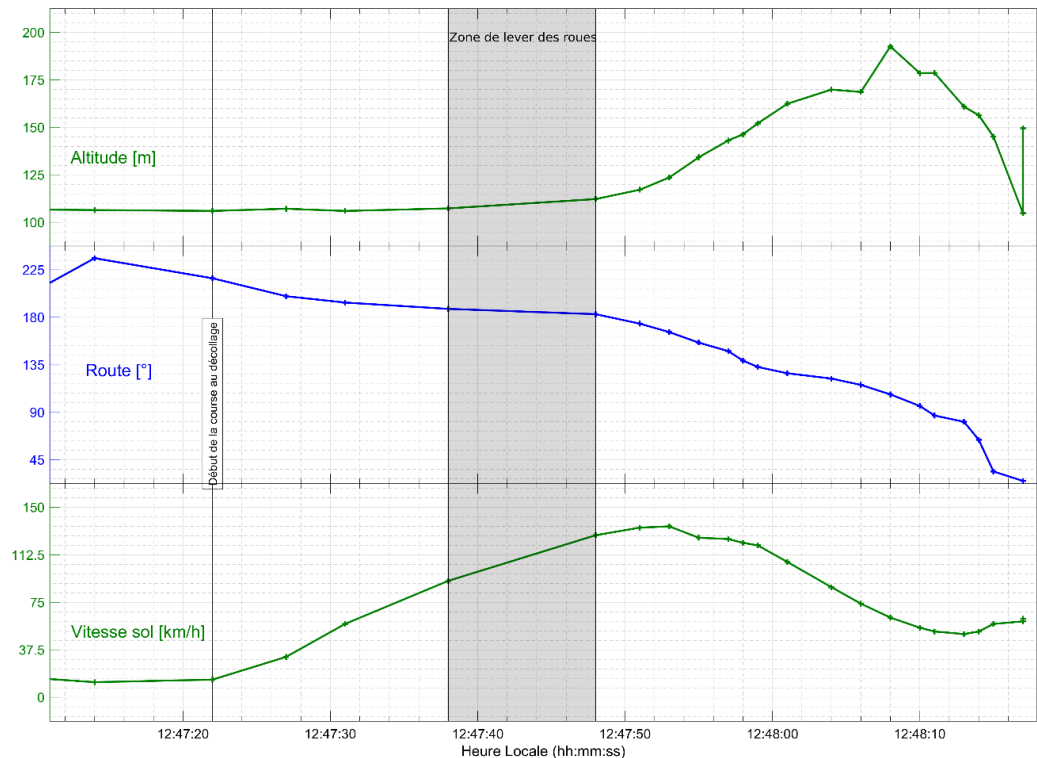
Figure 2 : Paramètres enregistrés

Ces paramètres montrent une augmentation de la vitesse sol dans les premiers instants qui suivent le lever des roues, puis une diminution continue, jusqu'à la perte de contrôle. La vitesse sol enregistrée diminue jusqu'à 50 km/h. Du fait du virage, il est difficile d'estimer une vitesse indiquée sur l'ensemble de la trajectoire enregistrée et de la comparer à la vitesse de décrochage mentionnée au [paragraphe 2.3](#).

L'analyse des paramètres enregistrés ne met pas évidence de valeurs anormales du taux de virage et du taux de montée entre le lever des roues et l'instant où l'altitude maximale est atteinte.
