Accident de l'avion CESSNA - 207 immatriculé F-OSIA

survenu le 25 janvier 2019
à Cayenne (Guyane)

Atterrissage de précaution, collision avec un talus, renversement

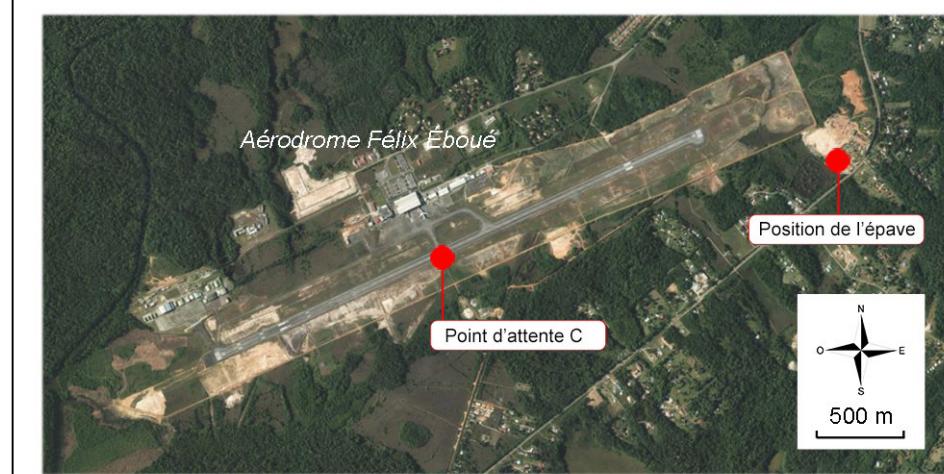
Figure 1 : Position de l'épave du F-OSIA

Lors du roulement à l'atterrissement, l'avion heurte un talus et se retourne.

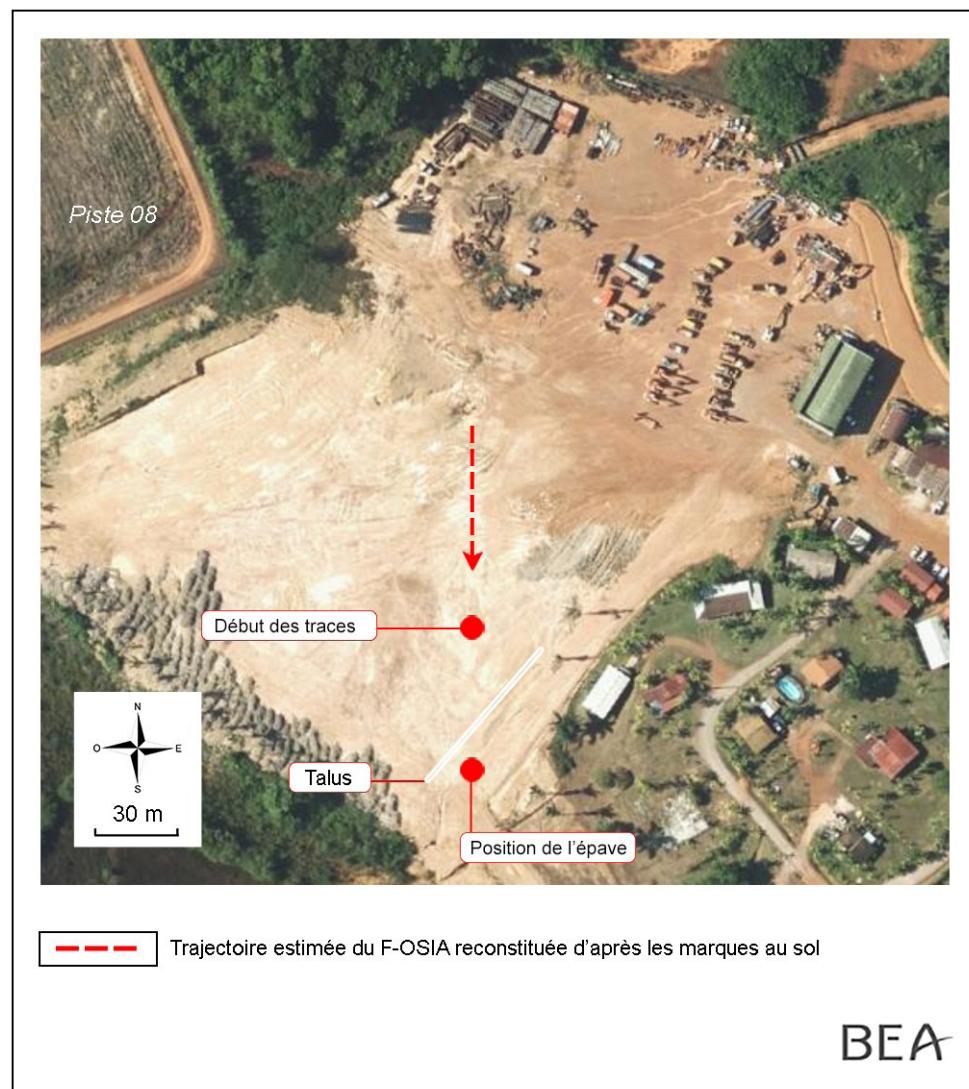
Figure 2 : Site de l'atterrissement de précaution et de l'accident

Le site de l'accident est une zone de terre battue, à environ 800 m de l'extrémité de la piste 08 de l'aérodrome de Cayenne-Félix Éboué. Ce terrain privé mesure environ 200 m dans sa plus grande dimension. Il est bordé par de la végétation haute, des bâtiments et une zone de stationnement d'engins de chantier. Le côté sud est marqué par un fossé peu profond et un talus d'environ 1,50 m de haut.

L'aéronef a heurté ce talus à vitesse élevée, après avoir parcouru une trentaine de mètres en roulant. Il a ensuite basculé par-dessus le talus et s'est immobilisé sur le dos une dizaine de mètres plus loin.

L'épave était entière et regroupée et sa partie avant fortement endommagée.
