Incident grave entre les avions BEECH 200 immatriculés F-HNAV et F-HCEV

survenu le 17 avril 2019
à proximité du Bourget (93)

Deux pertes de séparation consécutives entre deux avions, en vol de calibration de moyens de radionavigation

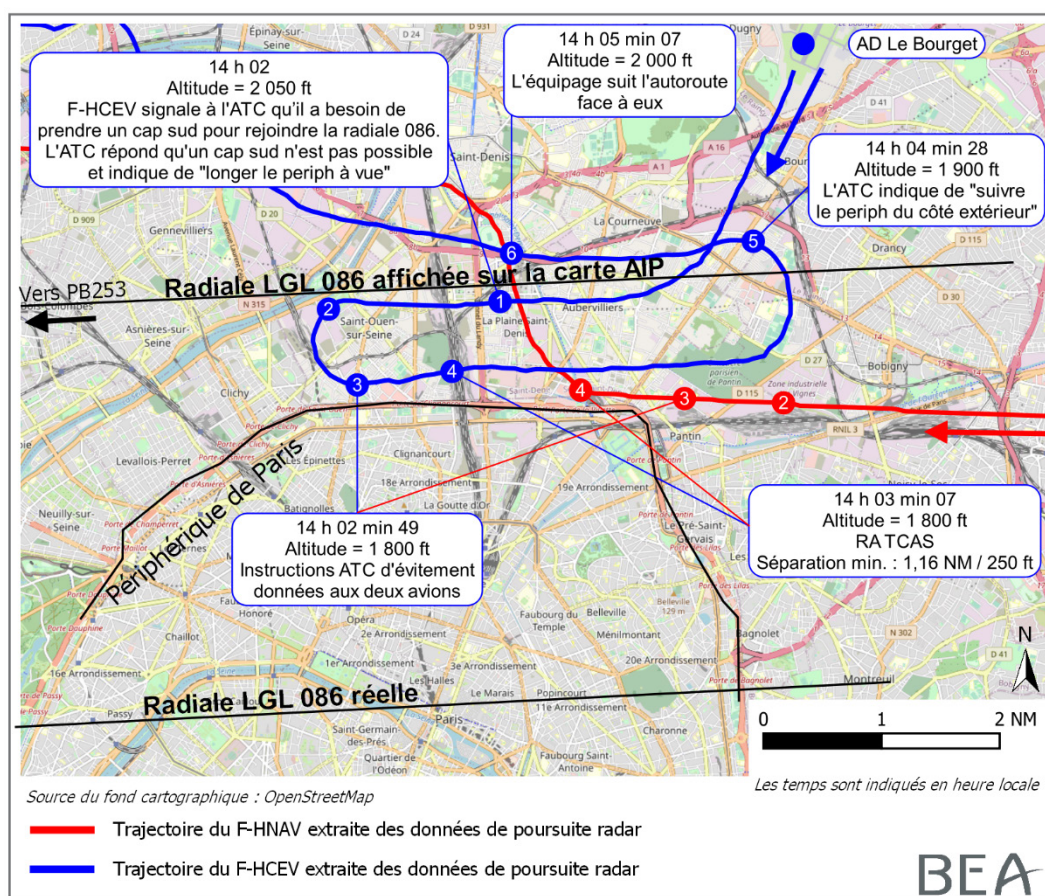
Figure 1 : Trajectoires du F-HCEV et du F-HNAV

Le commandant de bord signale au contrôleur aérien qu'il a besoin de prendre un cap au sud pour rejoindre la radiale et débiter la mesure (point 1 de la [Figure 1](#)). Le contrôleur répond qu'un cap sud n'est pas possible en raison de la proximité avec la ville de Paris et donne l'instruction à l'équipage de « *longer le périph à vue en restant à l'extérieur* » et de prendre ensuite « *le meilleur cap pour début de mesure* ».

Le contrôleur aérien vérifie ensuite auprès de l'équipage du F-HNAV qu'il est en vue du F-HCEV situé devant lui et leur rappelle que l'équipage du F-HCEV « *va suivre le périph et ensuite il va reprendre un peu vers l'ouest* » (points 2). En effet, pour les contrôleurs aériens, le vol du F-HCEV est considéré sur cette partie comme un départ standard vers l'ouest, la mesure de calibration ne nécessitant pas a priori de déviation par rapport à la trajectoire publiée sur le SID 21. Pendant ce temps, l'équipage du F-HCEV réalise un demi-tour par la gauche et se retrouve en trajectoire convergente avec le F-HNAV.

Le contrôleur aérien donne alors à l'équipage du F-HNAV l'instruction de tourner à droite au cap nord et à l'équipage du F-HCEV de descendre à 1 500 ft (points 3). Il précise à l'équipage du F-HCEV que « *le périph à vue c'était vers l'ouest* ». Deux secondes plus tard, à 14 h 03 min 07, un avis de résolution (RA) TCAS se déclenche à bord des deux avions demandant à monter pour le F-HNAV et à descendre pour le F-HCEV (points 4). Ces RA sont suivis par les équipages. Les séparations minimales sont de 1,16 NM horizontalement et 250 ft verticalement⁽⁴⁾.

Pendant environ 1 min 30, l'équipage du F-HCEV, stable à 2 000 ft, suit une route globalement nord-ouest (point 6). La trajectoire du F-HCEV se rapprochant à nouveau de celle du F-HNAV, le contrôleur aérien donne à l'équipage du F-HCEV l'instruction de tourner à gauche au cap 270, puis renouvelle cette instruction dix secondes plus tard « *tournez immédiatement à gauche 270* ». À 14 h 06 min 26, les séparations minimales sont de 1,43 NM horizontalement et de 475 ft verticalement. Ce deuxième rapprochement ne s'accompagne pas du déclenchement d'un RA TCAS.

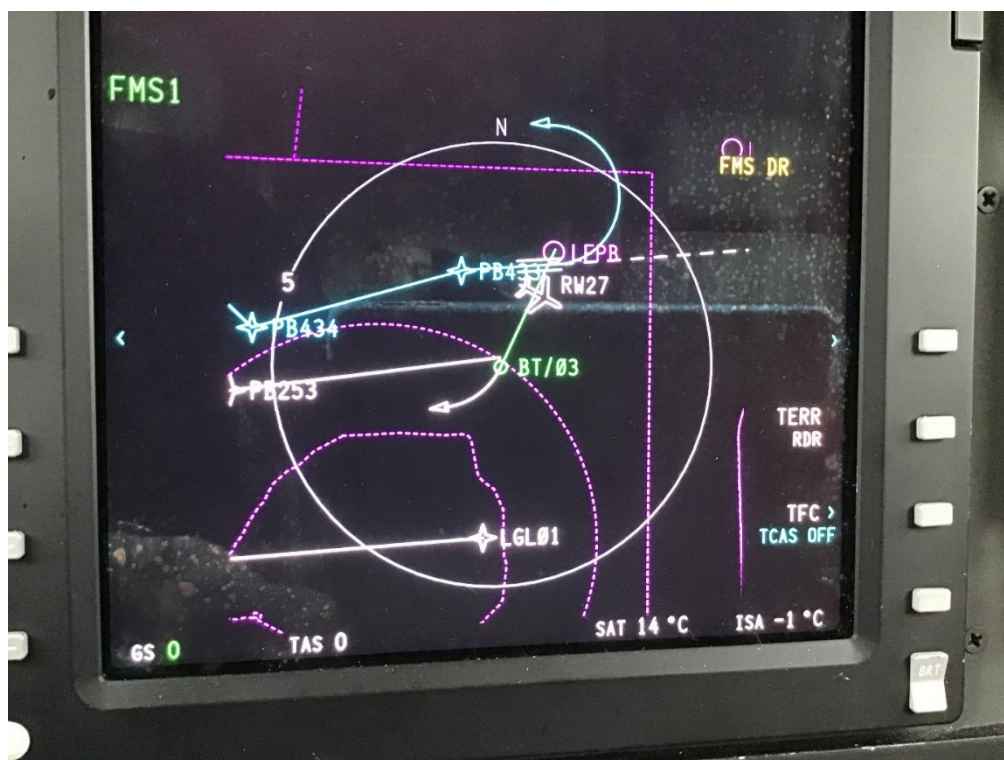
Figure 4 : Affichage du SID 21 et de la radiale 086 du VOR de l'Aigle sur le MFD d'un Beech 200

Pour ce vol, l'équipage avait inséré le SID 21, la radiale 086 et avait affiché les espaces aériens. En revanche, l'affichage était centré sur la trajectoire de départ et ne permettait pas de voir la radiale 086 et la zone P23. L'équipage n'ayant pas dé-zoomé l'affichage du MFD avant le décollage, il n'a pas pu identifier l'incohérence entre l'emplacement de la radiale 086 et le trajet du SID21.

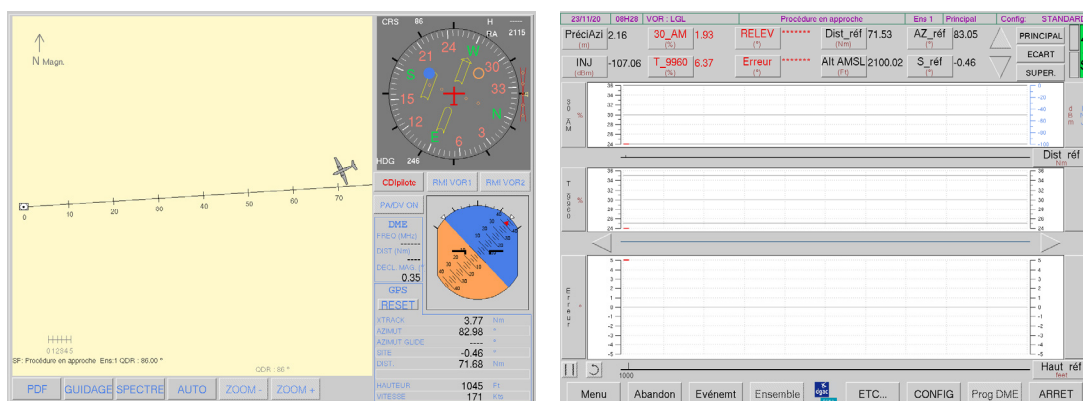
Figure 6 : Écrans du système de calibration à 12 h 02

L’image de gauche montre la position de l’avion ainsi que la radiale 086 depuis le VOR de l’Aigle. Il n’est pas possible sur cet écran d’afficher les espaces aériens ni le SID 21. Cette visualisation ne permettait pas au contrôleur en vol d’identifier l’erreur de position de la radiale 086. L’image de droite montre qu’aucun signal radioélectrique n’est reçu du VOR à ce moment-là.

En effet, l'interception de cette radiale a lieu à 75 NM du VOR de l'Aigle. À cette distance, l'horizon radio se trouve à une hauteur de 3 700 ft environ⁽⁷⁾, ce qui signifie qu'en dessous de cette altitude, il n'est en théorie pas possible de recevoir le signal radio du VOR. Les données de calibration enregistrées lors du vol de l'incident confirment, d'ailleurs, qu'aucun signal radioélectrique n'est reçu du VOR de l'Aigle à cet endroit ([Figure 6](#)).

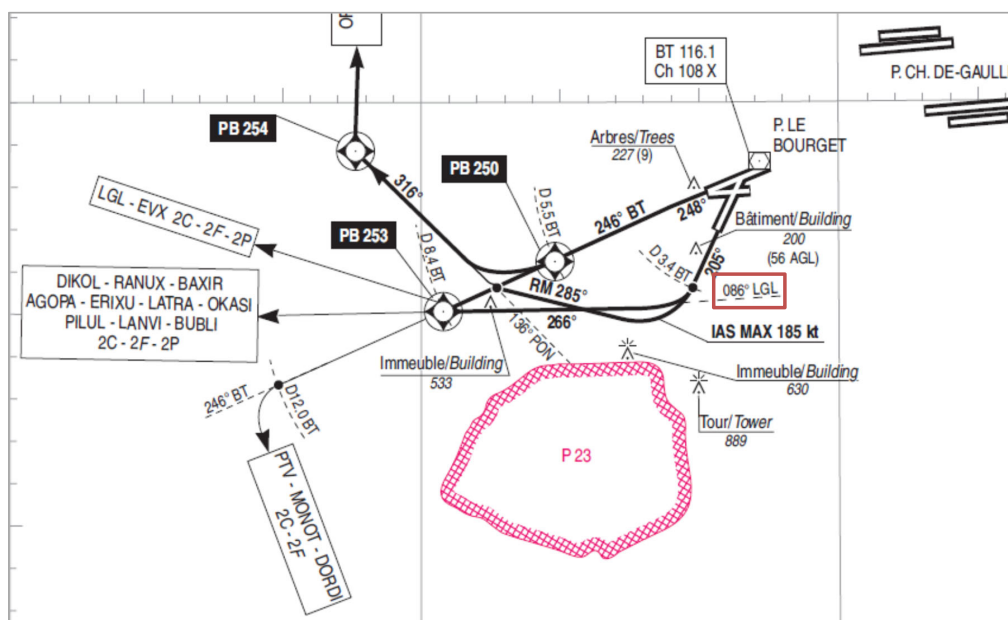
Figure 7 : Extrait du SID « Départs initiaux RWY 21 » de l’aérodrome Paris Le Bourget

Le SID 21 utilise la radiale 086 du VOR de l'Aigle LGL situé à 75 NM à l'ouest. Sur la procédure publiée, cette radiale passe au nord de la zone P23 correspondant à la ville de Paris. La zone P23 est interdite à la circulation aérienne générale de la surface jusqu'à 6 500 ft d'altitude. En réalité, il s'avère que la radiale 086 passe plus au sud, dans la zone P23. La radiale correspondant à la procédure publiée était en fait la radiale 082. Cette erreur était présente dès la conception de la procédure. L'enquête n'a pas permis de retrouver l'origine de l'erreur initiale et les raisons de sa non-détection.

À la suite de cet incident, la procédure publiée a été corrigée : la valeur de la radiale a été changée et indique désormais 082 (voir [§ 2.8](#)).
