## Accident de l'ULM multiaxe AEROS SKYRANGER immatriculé 13LZ

survenu le 7 mai 2019  
à Saint-Antonin-sur-Bayon (13)

### Collision avec le relief

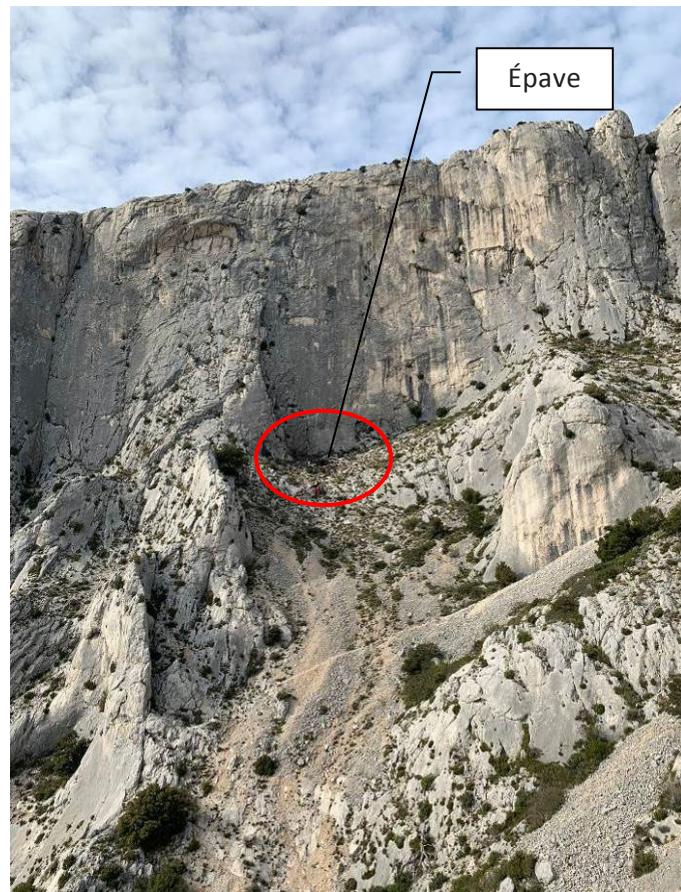
Figure 2 : Vue générale du site et de l'épave

L'épave a été retrouvée à 830 m d'altitude, dans un pierrier situé sur le versant sud du massif. Positionnée 25 m au pied de la paroi rocheuse qui culmine à 855 m à la verticale de l'épave (voir [Figure 2](#)), elle repose à plat dans la pente, face à la paroi. L'ULM a entièrement brûlé hormis l'ensemble des structures métalliques et une partie de l'entoilage de l'empennage. Le tableau de bord est détruit. La boucle de la ceinture du pilote est retrouvée verrouillée. Le dispositif pyrotechnique du parachute de secours s'est déclenché consécutivement à la collision avec le sol<sup>(3)</sup>.

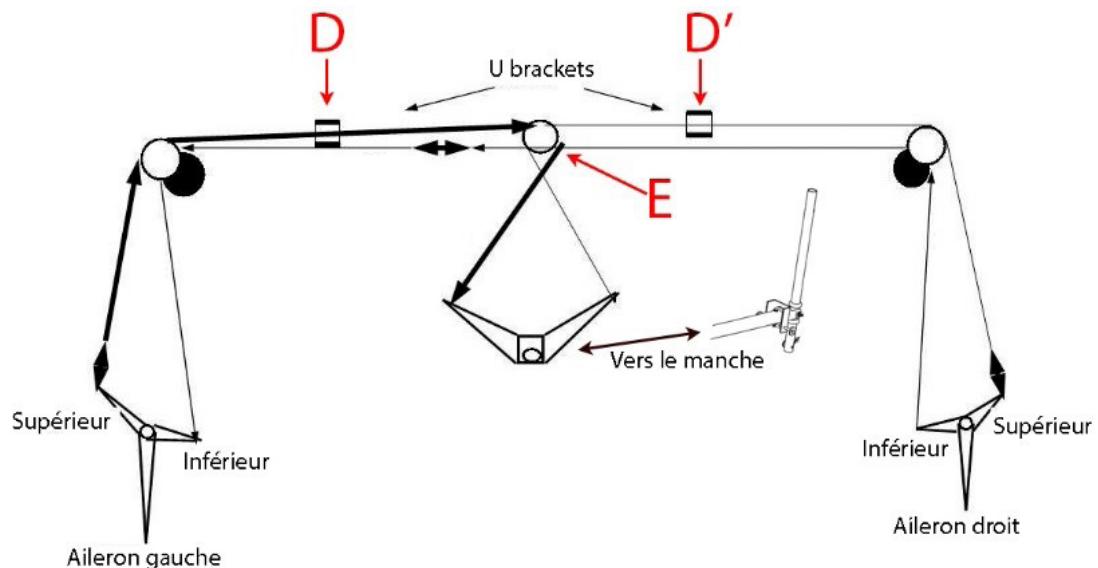
Figure 3 : Schéma de principe de la commande de gauchissement et positions de dommage

- Une rupture de tous les torons du câble supérieur lié à l'aileron droit (zone E) localisée au droit des poulies orientant les câbles verticaux vers les ailes (voir [Figure 3](#)) et la présence de certains brins avec une morphologie de faciès de rupture de type usure par frottement (examen au MEB<sup>(5)</sup>). Cependant, il n'a pas été possible de déterminer si la rupture du câble a eu lieu avant ou au cours de l'accident.
- La présence de brins rompus sur les deux câbles supérieurs (zones D et D') au niveau des U-brackets de chaque aile (voir [Figures 3 et 4](#)). Néanmoins, ces endommagements ne remettent probablement pas en cause la manœuvrabilité de la commande de gauchissement.

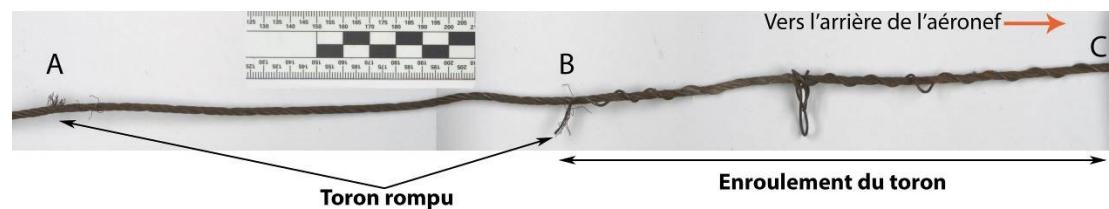
Figure 5 : Portion endommagée du câble gauche de la commande de direction

Sur le câble gauche, l'examen visuel sur site a montré qu'une portion du câble présente un toron<sup>(6)</sup> rompu dont l'une des extrémités s'est enroulée sur vingt centimètres (voir [Figure 5](#)). L'examen au MEB du toron rompu a mis en évidence que les faciès de rupture de certains brins présentaient une morphologie caractéristique d'usure par frottement. Ces observations indiquent que le toron était probablement rompu avant l'impact avec le sol, la rupture d'un seul toron à l'impact étant fortement improbable.

- Mis en évidence sur le câble droit la présence de brins rompus par « *la méthode du chiffon* », au niveau de la zone de passage du câble dans la poulie.
- Montré que, sur le câble gauche un toron était probablement rompu avant l'impact avec la paroi. L'enroulement du toron autour de son câble a pu limiter, voire bloquer le passage du câble dans la poulie. Dans la mesure où l'examen des poulies n'a pas pu être réalisé, le blocage éventuel du câble n'a pas pu être confirmé.

Considérant ces bonnes pratiques d'entretien, la présence de brins rompus est un indicateur d'alerte suffisant qui doit nécessiter le remplacement immédiat du câble sauf recommandation spécifique du constructeur.

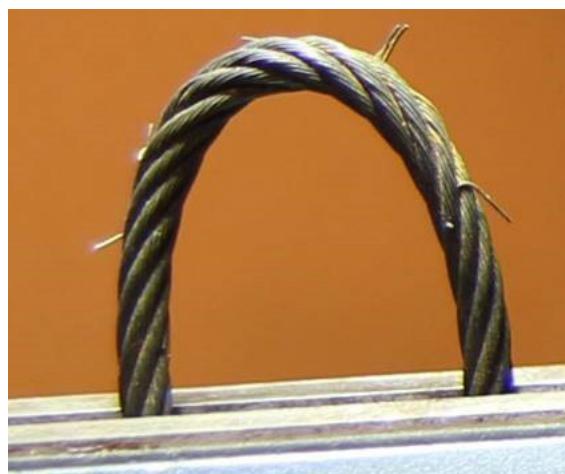
Figure 6 : Position B du câble droit avec présence de brins rompus en amont des poulies, palonnier au neutre  
(câble courbé à l'aide d'un étau en laboratoire pour faciliter la visualisation des brins rompus)

Sur le câble droit, l'examen en laboratoire (méthode du chiffon) a montré la présence de multiples brins rompus à une position équivalente à la position B sur le câble gauche (voir Figure 6).

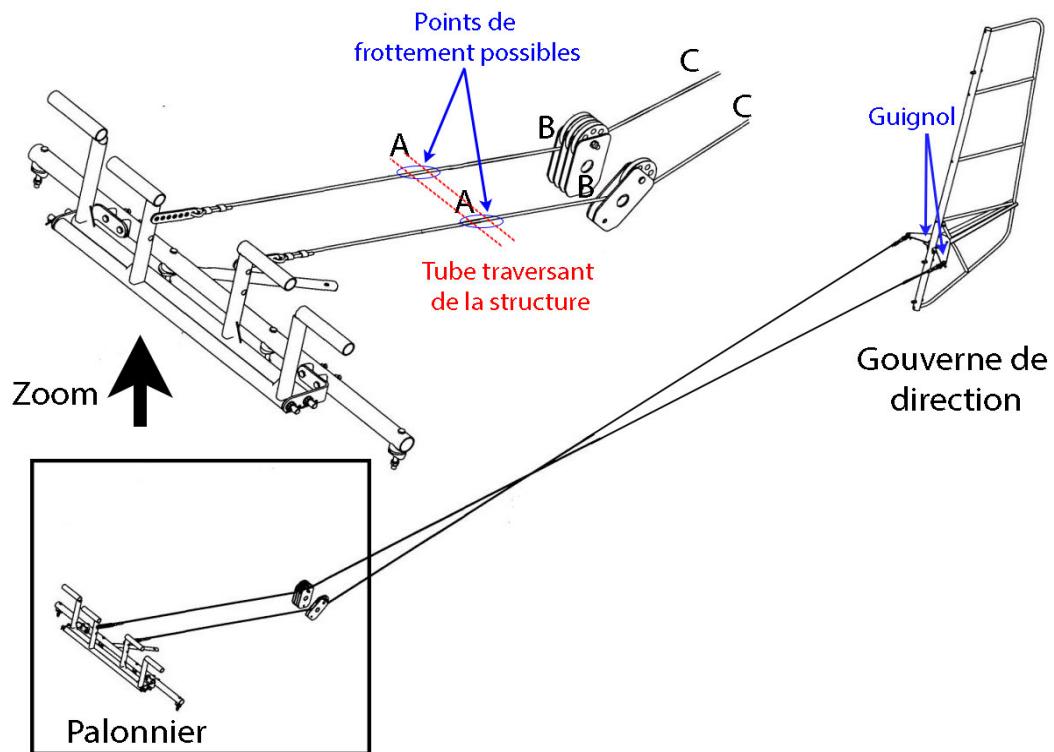
Figure 7 : Schéma de principe de la commande de direction et positions des dommages

Deux câbles font le lien entre les palonniers et les guignols de la gouverne de direction. Ils passent également dans deux poulies situées entre les sièges (voir [Figure 7](#)).

- la position A correspond à une zone de contact possible avec un tube de la structure situé sous le siège ;
- la position B correspond à une position juste en amont des poulies ;
- la position C correspond à une position en aval des poulies.

En prenant en compte le débattement possible des câbles, les positions B des câbles droit et gauche ainsi qu'une partie de l'enroulement du câble gauche sont des zones de passage dans les poulies.

Il se souvient avoir constaté qu'entre les palonniers et les poulies situées entre les sièges, les câbles de commandes de la direction touchaient le tube du support moteur qui part en dessous des sièges et il avait constaté que le tube était un peu brillant au niveau du cheminement des câbles de direction sur celui-ci. Il se souvient que les câbles avaient été fournis avec une gaine de protection. Celles-ci n'ont pas été retrouvées dans l'épave à la suite de l'incendie.
