Accident de l'avion ROBIN - DR400 - 160 immatriculé F-HGCJ

survenu le 13 juin 2019
à Fontenay-Trésigny (77)

Sortie latérale de piste lors d'un posé-décollé, collision avec la végétation lors du redécollage depuis la piste parallèle attenante

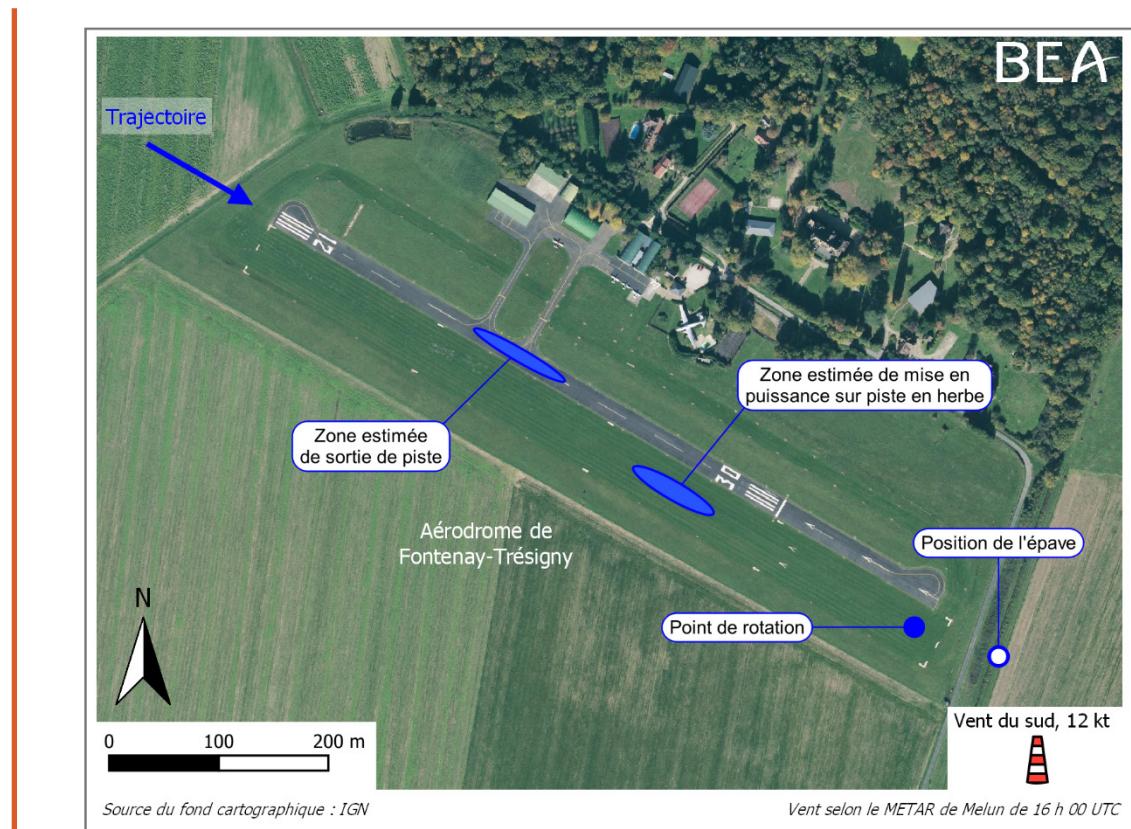
Figure 1 : Positionnement supposé de l'avion lors des différentes phases de la séquence

Sur la branche retour d'une navigation triangulaire, le pilote et son passager ont décidé de faire un détour par l'aérodrome de Fontenay-Trésigny afin d'y effectuer un posé-décollé sur la piste revêtue. Au contact du train avant avec la piste, l'avion a fait une embardée à droite que le pilote n'est pas parvenu à contrer. L'avion a pénétré la piste non revêtue attenante à la piste revêtue ; le pilote a récupéré le contrôle de l'avion et a entamé le redécollage. Il a rencontré une difficulté lors de la reconfiguration de l'avion avant de remettre la puissance. La distance de piste restante n'a pas permis à l'avion d'atteindre sa vitesse de décollage et le pilote a anticipé la rotation. Compte tenu de la vitesse acquise, cette manœuvre a permis à l'avion de franchir la route, exempte de circulation, mais pas le bosquet d'arbres la bordant.

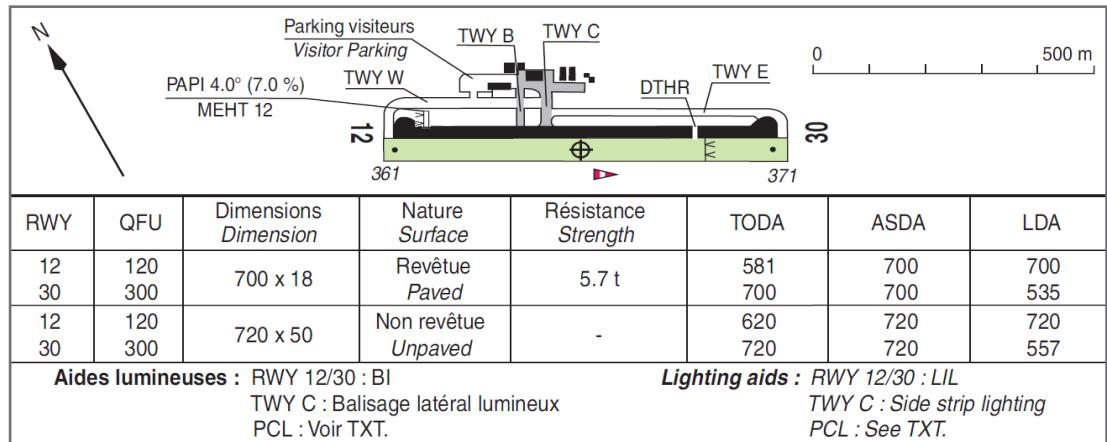
Figure 2 : Extrait de la carte VAC de l'Aérodrome de Fontenay-Trésigny

Les pistes 12 de l'aérodrome de Fontenay-Trésigny se caractérisent, entre autres, par des Distances de décollage disponibles (TODA) déclarées (respectivement 581 et 620 m) inférieures à la longueur de ces pistes (respectivement 700 et 720 m). Les TODA sont en effet réduites pour prendre en compte le gabarit routier de la route qui jouxte l'extrémité de ces pistes.
