Accident

de l'ULM multiaxes COMCO IKARUS C42 identifié 03AEN et du planeur Schleicher ASK21 immatriculé F-CITS survenu le 11 septembre 2019 à Itxassou (64)

Perte de contrôle de l'ULM remorqueur au décollage et collision avec le sol ; collision du planeur remorqué avec un arbre, en instruction

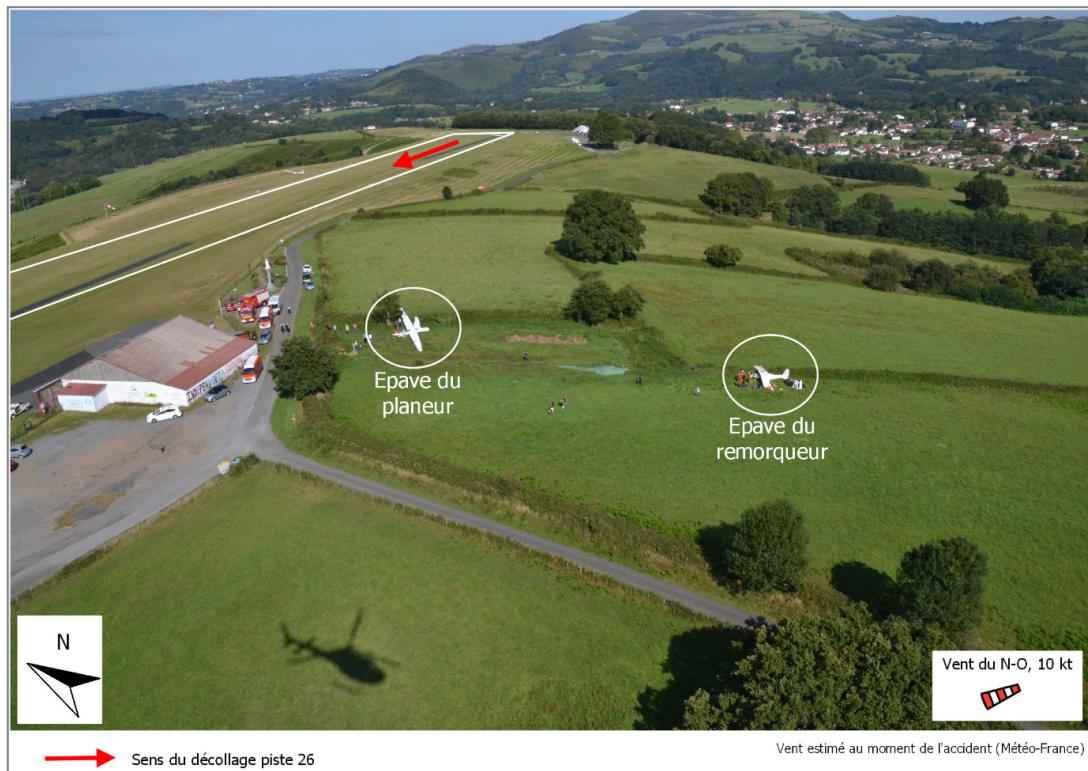
Position des épaves

Les deux épaves sont situées au sud de la piste de l'aérodrome. L'épave du planeur est située à environ 110 m au sud de l'axe de piste, à côté d'un arbre et celle de l'ULM est retrouvée environ 70 m plus au sud (voir illustration).

L'épave de l'ULM était regroupée et complète. Les observations réalisées sur l'épave montrent que l'ULM a touché le sol avec une assiette à piquer et une inclinaison à gauche. La position des volets lors de la collision avec le sol n'a pas pu être établie avec certitude. L'examen de l'épave de l'ULM n'a pas mis en évidence d'anomalie susceptible d'avoir contribué à l'accident.

Le planeur présentait des dommages consécutifs à l'impact.
