RAPPORT D'ENQUÊTE

Incident grave

survenu le 14 novembre 2019
sur l'aéroport Lyon Saint-Exupéry (69)

de l'avion BOEING - 737 - 800
immatriculé 7T-VKR
exploité par Air Algérie

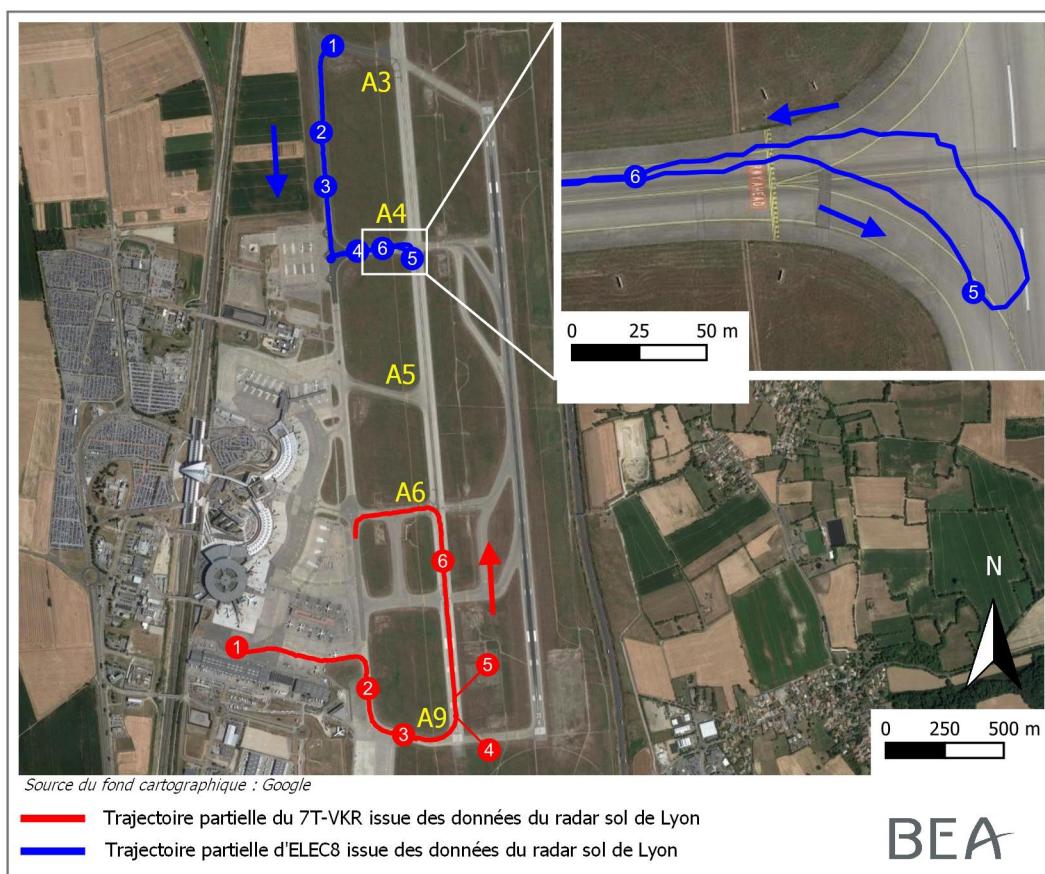
Figure 1 : Trajettoires partielles du Boeing 737-800 immatriculé 7T-VKR et du véhicule de tête des déneigeuses

Le Boeing 737-800 aura atteint la vitesse maximale de 63 kt, la vitesse V1 pour les conditions du jour calculée par l'équipage étant de 118 kt.

À 22 h 35 min 22 le véhicule de tête ELEC8 annonce au contrôleur SOL que la piste est dégagée (point ⑥).

À 22 h 42, l'équipage du vol AH1157 venant de A9, s'aligne à nouveau piste 35L et décolle, le lever des roues a lieu au niveau du taxiway A5.

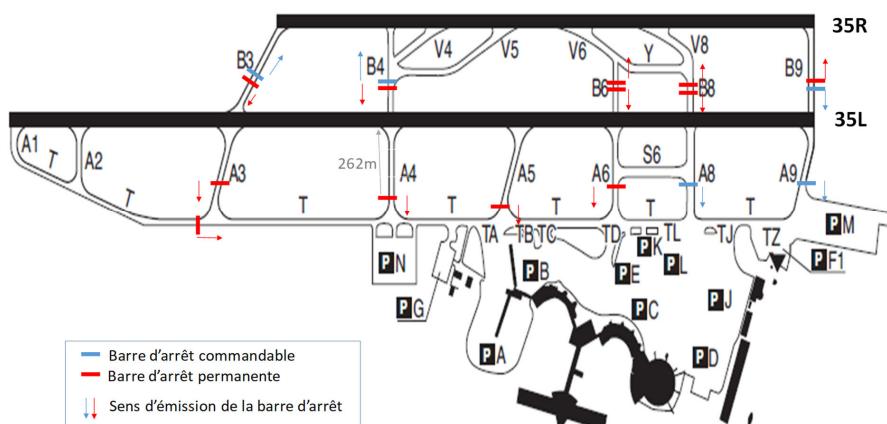
Figure 7 : Positionnement des barres d'arrêt sur l'aire de manœuvre

Cinq barres d'arrêt sont commandables (elles sont représentées en bleu sur la [Figure 7](#)). Il s'agit des barres d'arrêt A8 et A9 permettant d'accéder à la piste 35L, de la barre d'arrêt B9 pour accéder à la piste 35R et des barres d'arrêt B3 et B4 qui permettent de dégager de la piste 35R et traverser la piste 35L. Seuls les taxiways équipés de barres d'arrêt commandables sont utilisables en conditions LVP. Le contrôleur désactive manuellement, via une platine de contrôle, la barre d'arrêt commandable qu'il souhaite utiliser, la barre d'arrêt est alors temporairement éteinte. Les boucles de détection de franchissement des barres commandables ont été supprimées en 2019 en raison de problèmes techniques. En conséquence, le contrôleur n'est pas averti par le système, en cas de franchissement d'une barre d'arrêt activée, par un véhicule ou par un aéronef.

Le conducteur du véhicule de tête indique que le déneigement est la seule situation où ils doivent circuler sur piste en conditions LVP ; ils doivent alors franchir les barres d'arrêt allumées.

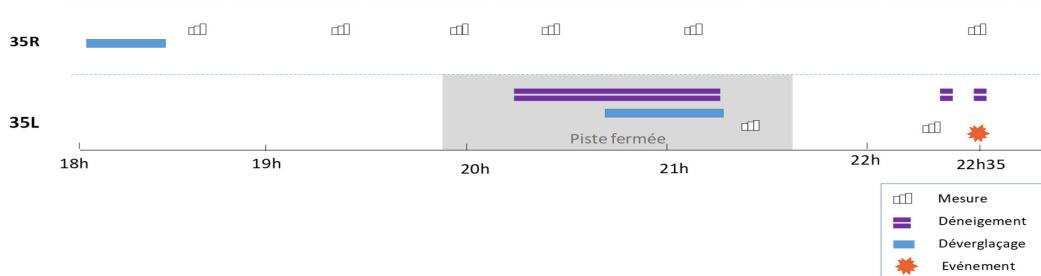
Figure 12 : Opérations de déneigement entre 18 h et 22 h 35

La Figure 12 retrace la chronologie des opérations de déneigement, de déverglaçage et des mesures de conditions de piste de 18 h à 22 h 35.

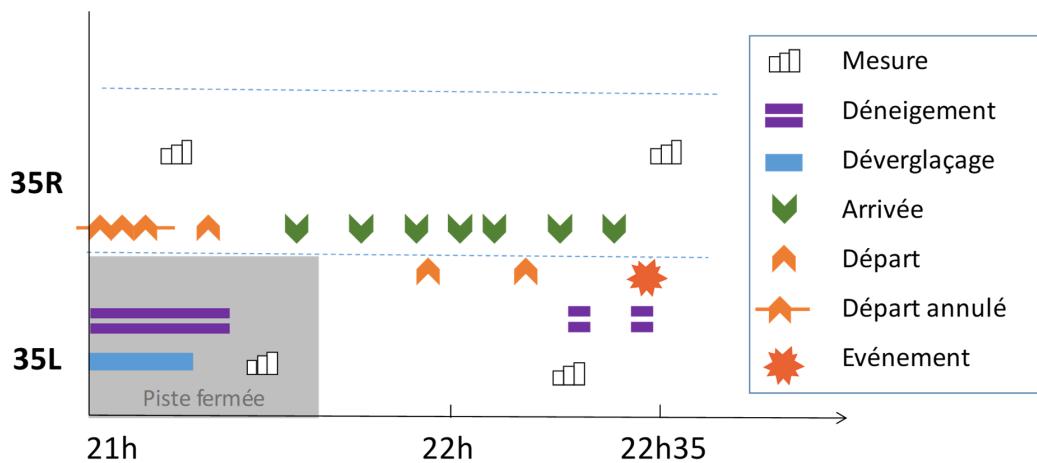
Figure 13 : Mixité des opérations entre 21 h et 22 h 35

Le déneigement était difficile, nécessitant plusieurs passages, la piste reblanchissait vite, la neige étant lourde et mouillée. Les déneigeuses ont continué à déneiger les côtés pendant que les pompiers procédaient au déverglaçage. La piste a été libérée après les mesures de conditions de piste à 21 h 25. Il restait alors à réaliser les jonctions avec les taxiways, ce qui supposait de pénétrer à nouveau sur la piste pour enlever les bourrelets de neige restants. Le véhicule de tête et les déneigeuses ont repris le déneigement après 30 minutes d'attente pour déneiger le taxiway T, puis A3, puis A4.

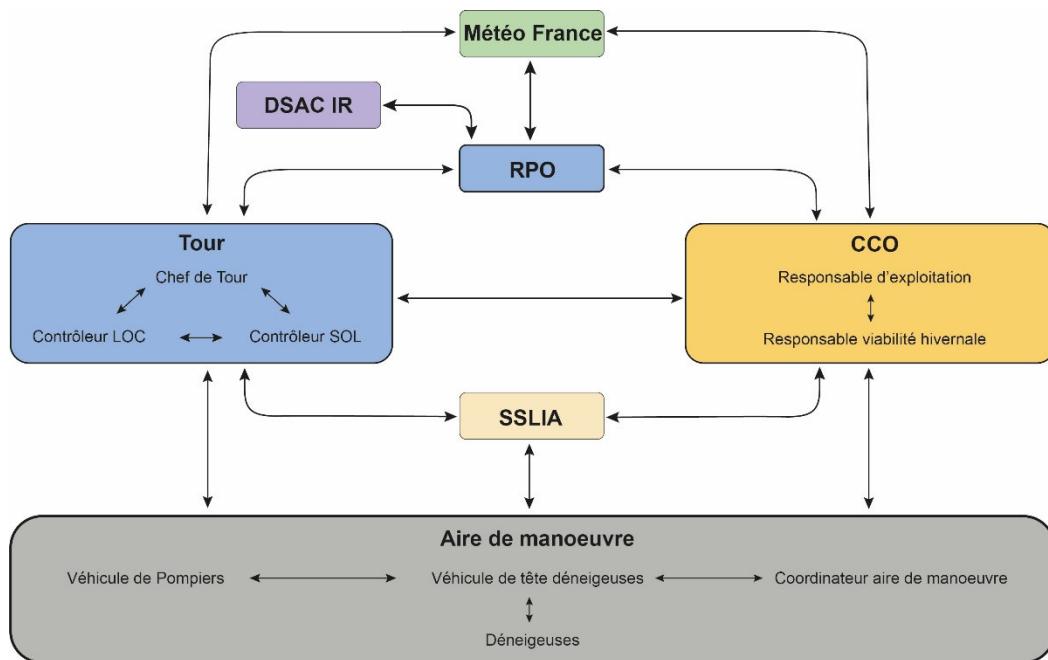
Figure 14 : Principaux interlocuteurs et interactions concernant la stratégie de déneigement et la mise en place du taux zéro

Le RPO a appelé le cadre de permanence de la DSAC lors de l'établissement de ce taux zéro. Les personnes de la DSAC IR rencontrées dans le cadre de l'enquête indiquent que le cadre de permanence de la DSAC ne suit pas l'évolution de l'état des pistes car il n'a pas les compétences pour décider de leur fermeture en se basant sur les mesures de conditions de piste.
