Accident de l'ULM classe 6 Hélisport - SRL - CH 77 Ranabot identifié 83ARU

survenu le 30 novembre 2019
à Gréoux-les-Bains (04)

Perte des portes en vol, perte de contrôle, collision avec le sol, incendie

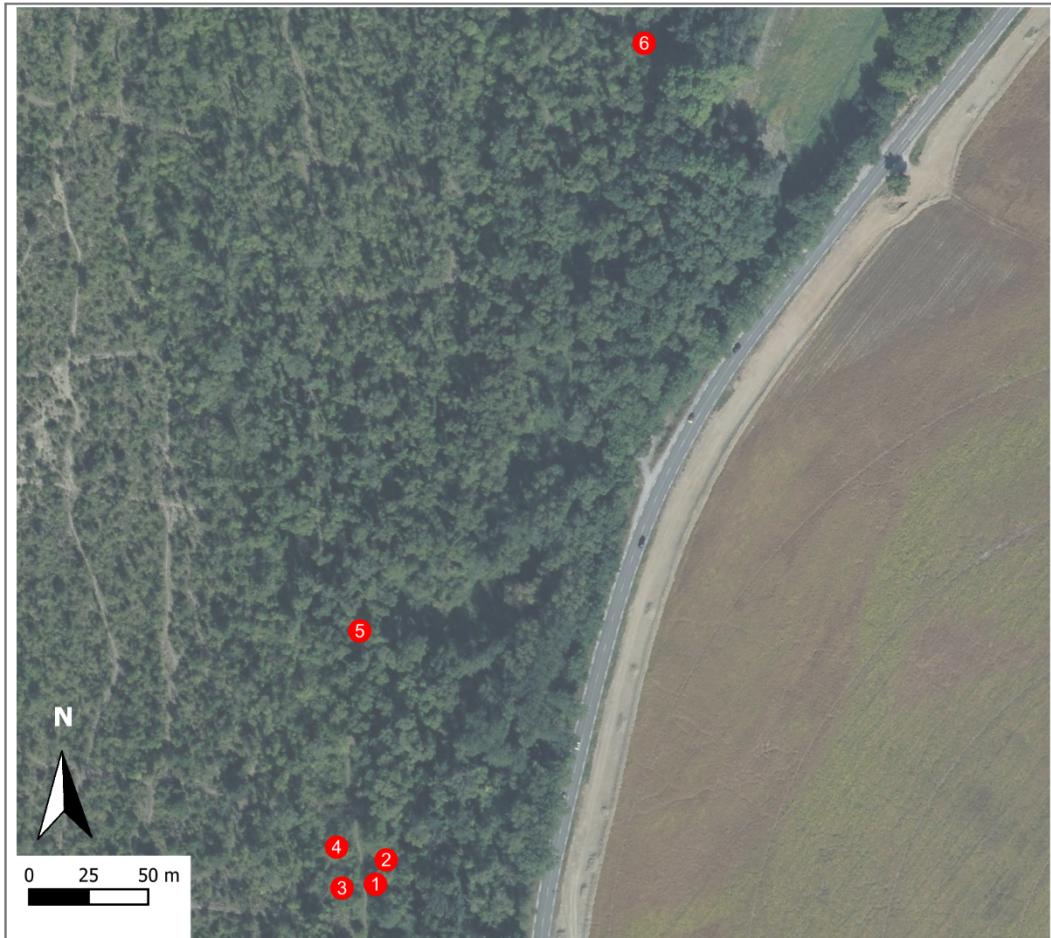
Figure 3 : Répartition des débris sur le site de l'accident

La répartition des débris montre que les deux portes de l'ULM se sont désolidarisés pendant le vol avant l'impact avec le sol (voir [Figure 3](#)) :

- la porte gauche retrouvée à environ 300 m en amont de l'épave ;
- la porte droite retrouvée à environ 60 m en amont de l'épave.

À l'exception des deux portes latérales, les éléments de l'aéronef sont regroupés dans un périmètre d'environ dix mètres.

- 1** : Épave de l'aéronef
- 2** : Pale du rotor principal
- 3** : Autre pale du rotor principal restée associée au mat rotor
- 4** : Sac de granulés de bois*
- 5** : Porte droite de l'aéronef
- 6** : Porte gauche de l'aéronef

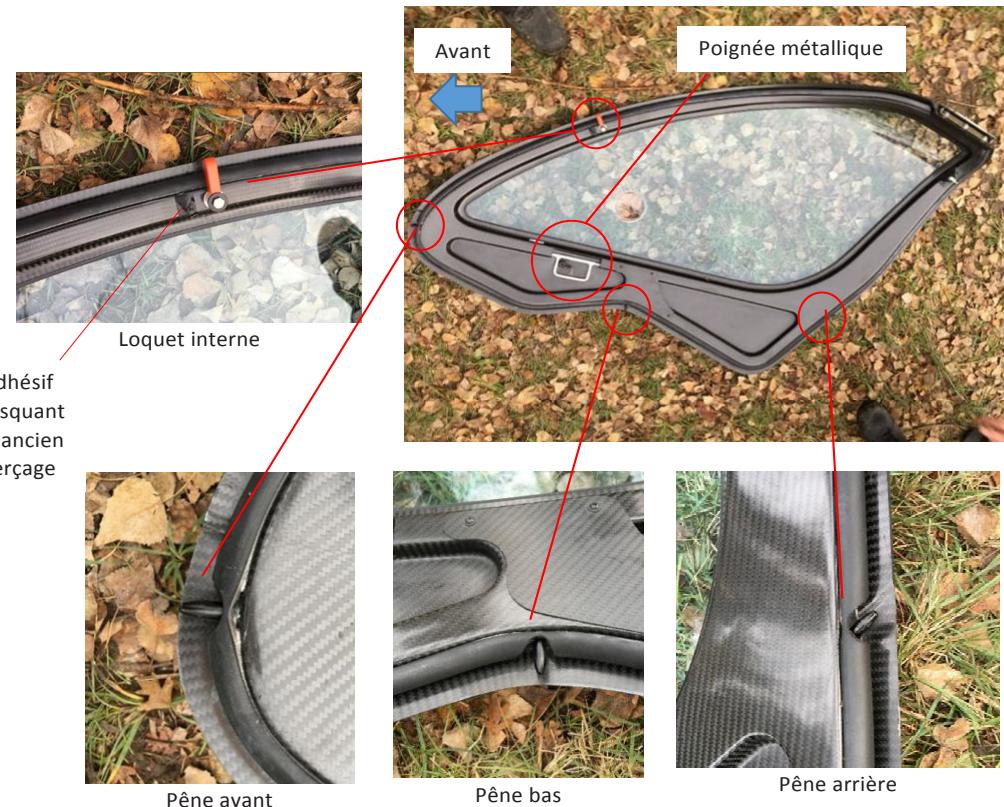
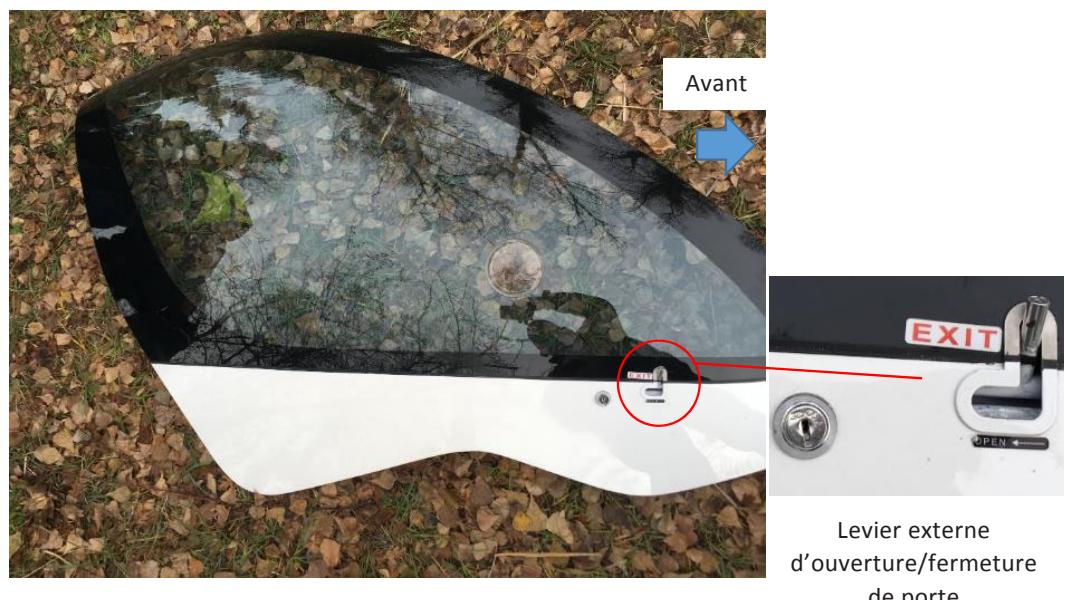
Figure 4 : Face intérieure de la porte droite (côté pilote)

Figure 5 : Face extérieure de la porte droite (côté pilote)

La porte droite a été retrouvée au sol, entière (voir [Figures 4 et 5](#)). Les seuls endommagements sont identifiés sur la partie de la charnière fixée à la cellule. Ces endommagements sur la charnière ne sont possibles que lorsque la porte est déjà ouverte.

Sur les deux portes, à proximité de chaque loquet, un perçage est présent, masqué par un adhésif de couleur noir. Ce perçage est la conséquence d'une erreur de montage initial des loquets (voir [Figure 4](#)).

Le loquet interne de la porte droite (côté pilote) est retrouvé en position « fermé » (voir [Figure 4](#)). Le loquet interne de la porte gauche (côté passager) est manquant. La porte est rompue au droit de la position de ce loquet. Les examens menés sur cette cassure ont montré que son faciès était caractéristique d'une rupture brutale engendrée par des efforts de traction. Cette cassure tend à montrer que le loquet était très probablement en position « fermé » lors de la survenue de la rupture.

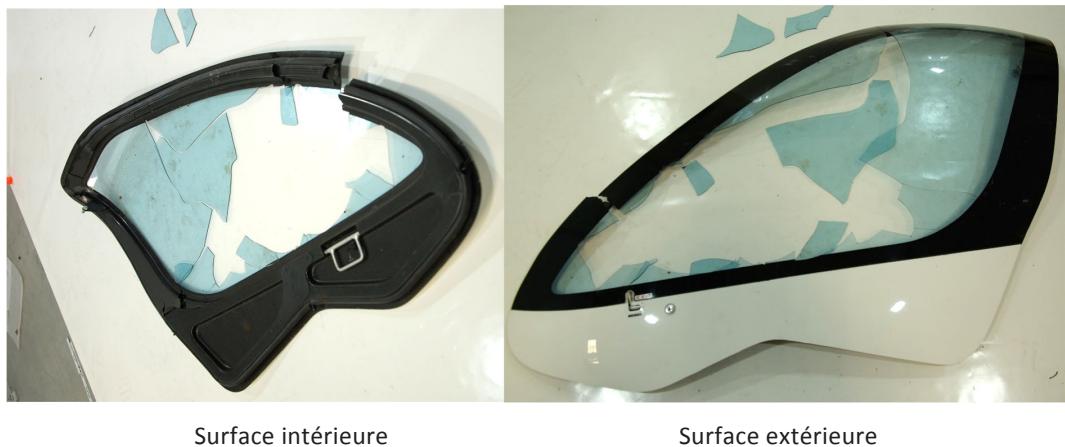
La porte gauche a également été retrouvée au sol. Elle présente plusieurs ruptures et sa vitre a été détruite (voir Figure 6).

Figure 6 : Porte gauche côté passager

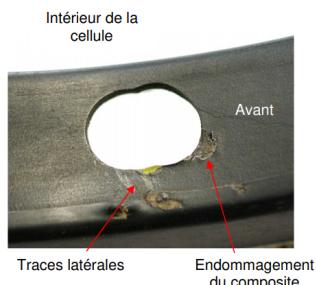
L'alésage recevant le pêne avant de la porte droite n'est pas circulaire (voir [Figure 7](#)), sa géométrie semble la conséquence de deux perçages consécutifs. Plusieurs traces sont identifiées entre cet alésage et l'arête extérieure de la cellule, correspondant à des traces superficielles de frottement latéral et un endommagement du composite sur le bord intérieur de l'alésage, réalisé avec un mouvement du pêne métallique vers l'extérieur.

Lors de la fermeture de la porte, lorsque le dispositif est en position ouverte, l'extrémité des pênes métalliques frotte sur le bord des alésages. De ce fait, les traces relevées au droit des deux alésages décrits précédemment ne permettent pas de conclure sur l'état des portes lors de leur séparation de l'aéronef. Ces traces peuvent être simplement les conséquences du fonctionnement usuel.

Figure 7 : Alésage recevant le pêne avant de la porte droite

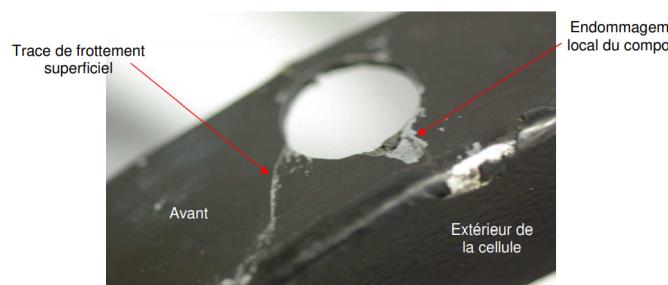
Entre l'alésage recevant le pêne central de la porte gauche et l'arête extérieure de la cellule (voir Figure 8), on note deux singularités, chacune avec un sens d'endommagement de l'intérieur de l'alésage vers l'extérieur.

Figure 8 : Alésage recevant le pêne central de la porte gauche

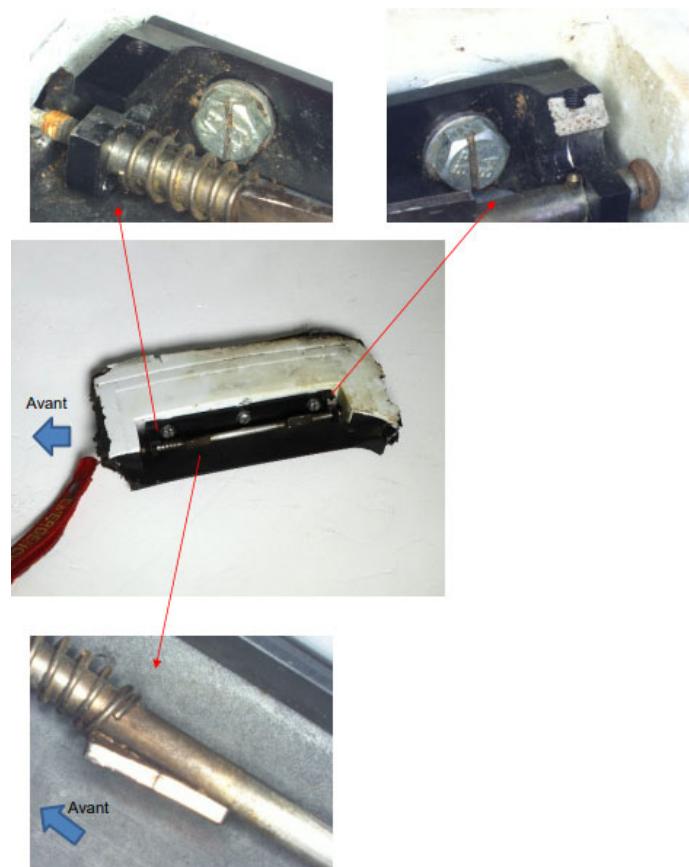
Les supports métalliques fixés sur la cellule, côtés gauche et droit, présentent un aspect parfaitement similaire :

- La patte en U avant est entière, non déformée ;
- La patte en U arrière est rompue ;
- La plaque métallique de maintien avant est déformée ;
- La plaque métallique de maintien arrière n'est pas déformée.

Les endommagements constatés sur les charnières des deux portes (voir [Figure 11](#)) sont consécutifs à un arrachement brutal sans endommagement préalable et semblent indiquer que les portes se sont séparées de la cellule selon le même processus chronologique :

1/ Ouverture de la porte

2/ Mouvement de la partie arrière de la porte vers le haut provoquant la rupture de l'attache (patte en U) arrière de la charnière.

3/ Déformation de la plaque métallique de maintien avant jusqu'à permettre la désolidarisation de la porte.

Figure 11 : Charnière côté cellule associé à la porte gauche

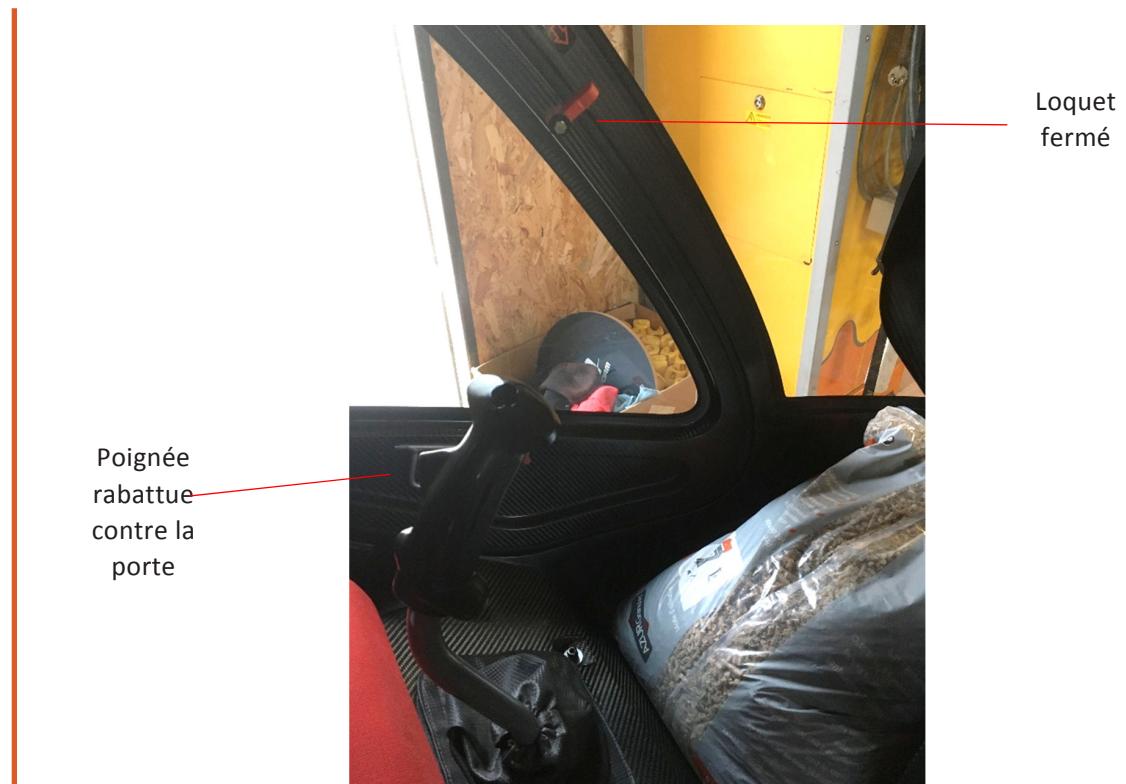
Une porte convenablement fermée et verrouillée ne peut pas être ouverte par une pression sur la surface intérieure, même si le loquet est en position « ouvert ».

Figure 12 : Dispositif verrouillé et porte fermée

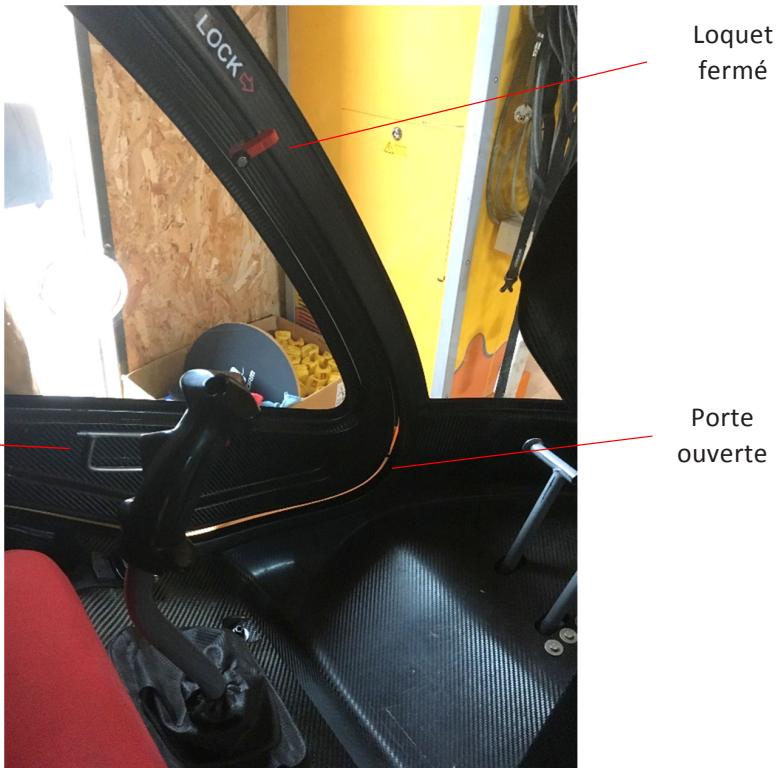
Figure 13 : Dispositif verrouillé et porte ouverte

Il n'est pas possible de fermer correctement la porte car les pênes métalliques du dispositif d'ouverture/fermeture sont déployés et empêchent de replacer la porte dans son montant. Le loquet peut néanmoins être positionné en position « fermé » et maintenir la porte mais il reste un jour entre la porte et la cellule visible de la place du pilote. Dans cette situation, le vérin de porte n'est pas assez puissant pour ouvrir la porte.
