## Incident de l'avion AIRBUS - A318 - 100 immatriculé F-GUGD

survenu le 20 décembre 2019

à proximité de l'aéroport Hyères-Le Palyvestre (83)

### Capture d'un lobe secondaire de l'ILS en approche, augmentation de l'assiette sous pilote automatique, activation des protections du domaine de vol

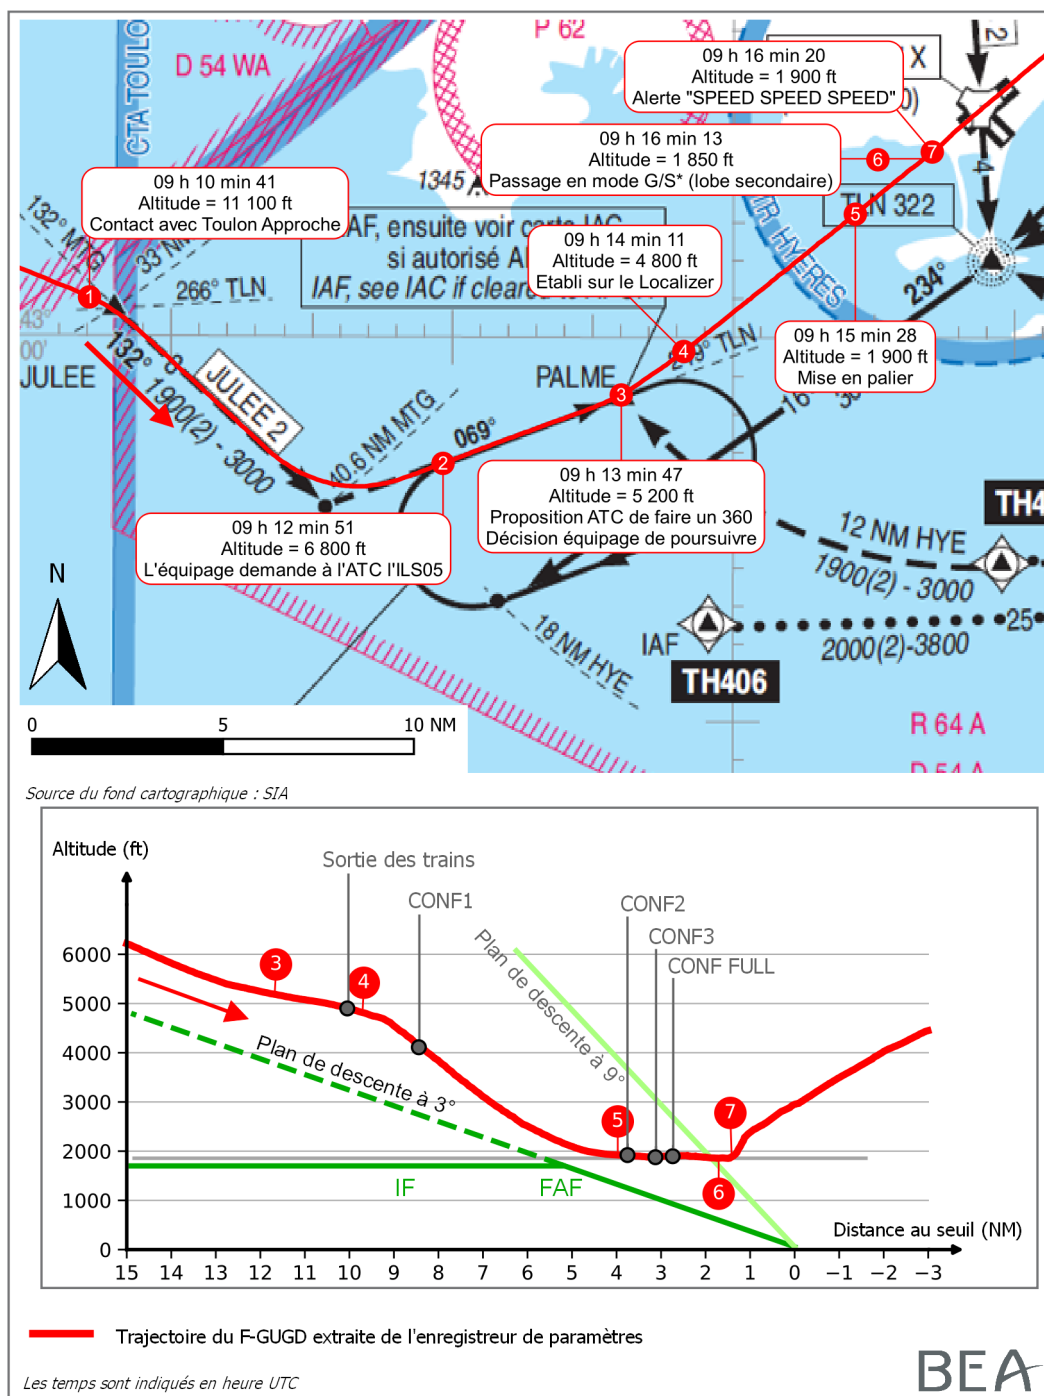
Figure 1 : Trajectoire du F-GUGD

L'altitude atteignant 1 900 ft, l'AP passe en mode ALT et l'avion se stabilise en palier, s'éloignant davantage du plan nominal de descente à 3° (voir Figure 1 point 5). L'équipage ne réalise pas que l'avion est en palier et n'a pas la piste en vue en raison de la nébulosité. Dans les vingt secondes qui suivent, il commande la sortie des becs et volets en position 2, 3 puis FULL. D'après l'équipage, la checklist atterrissage est effectuée dans la foulée. La vitesse sol est alors de 175 kt en diminution.

L'avion atteint le lobe secondaire de l'antenne glide situé sur un plan à 9° et le mode G/S\* de l'AP s'engage (voir Figure 1 point 6). L'avion traverse le plan à 9° en palier et se retrouve au-dessus. L'AP commande alors un mouvement à cabrer<sup>(5)</sup>.

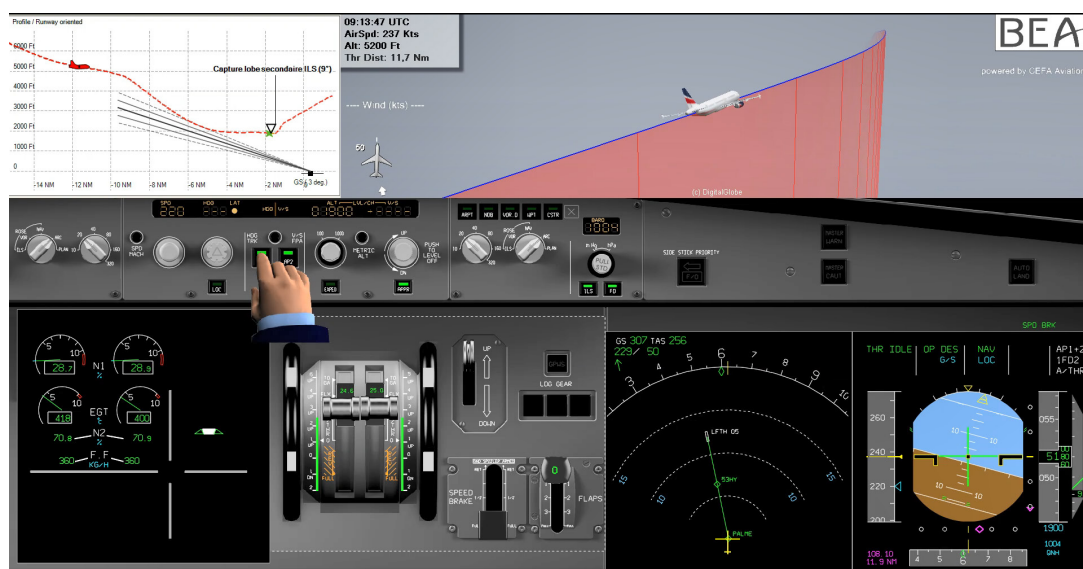
Environ une minute plus tard, l'équipage passe l'IAF. Le contrôleur demande à l'équipage s'il souhaite faire une approche directe ou faire un tour d'attente pour descendre. L'équipage répond qu'il souhaite faire l'approche directe pour la piste 05. Le contrôleur les autorise à l'approche. Au même moment, le mode APPR et l'AP 1 sont engagés. L'avion se trouve alors à 12 NM du seuil de piste à une altitude de 5 170 ft, soit environ 1 350 ft au-dessus d'un plan de descente à 3°, avec une vitesse indiquée de 237 kt en diminution et une vitesse sol de 307 kt (voir [Figure 1](#) point ③ et Figure 2).

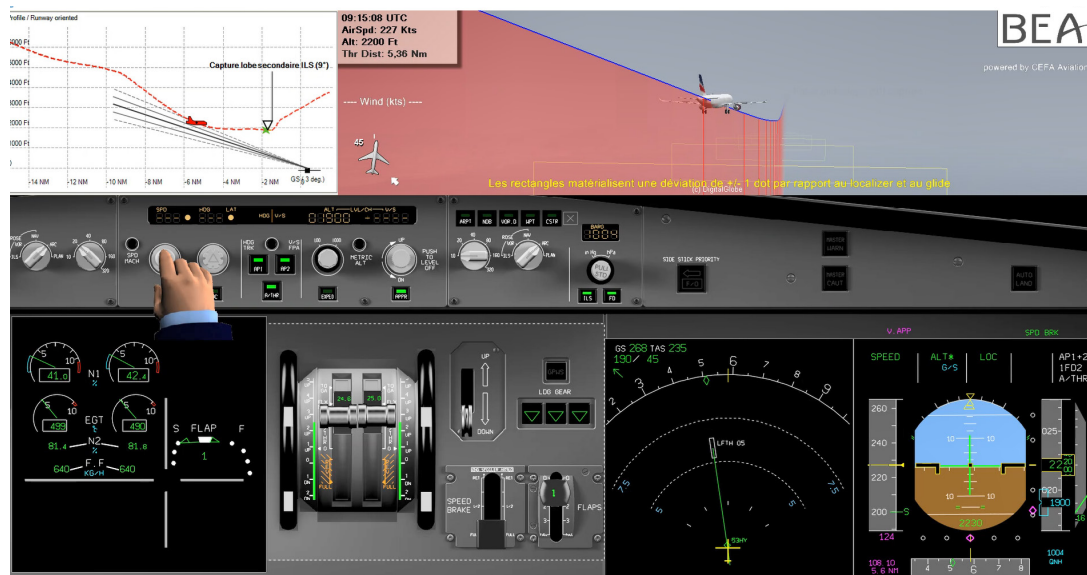
Figure 3 : Situation à 09 h 15 min 07 au passage du FAF

Peu après, à 09 h 15 min 07, l'équipage passe le Repère d'approche finale (FAF) situé à 5,3 NM du seuil de piste. L'altitude est alors de 2 200 ft en diminution, soit 500 ft au-dessus de l'altitude publiée du FAF (1 700 ft). L'équipage passe en vitesse managée et la position de l'index glide sur l'Écran de vol primaire (PFD) est proche de la butée basse indiquant que l'avion est au-dessus du plan (voir Figure 3).

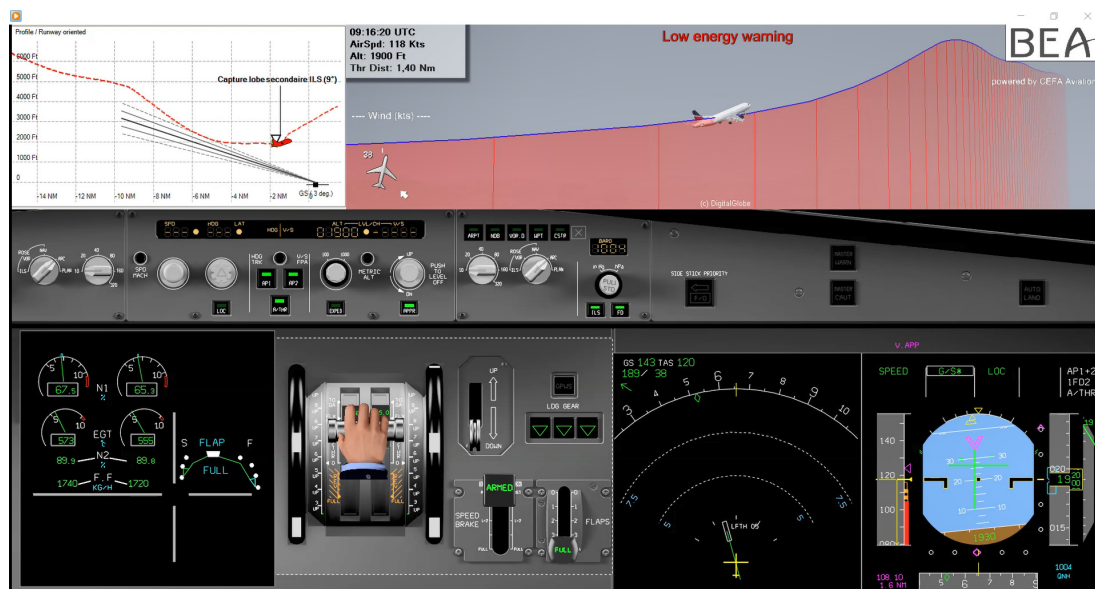
Figure 4 : Situation à 09 h 16 min 20 au déclenchement de l'alerte LOW ENERGY

Lorsque l'assiette atteint 30°, l'incidence atteint 16° et dépasse Alpha Max (15°) pendant une seconde avant de diminuer sous l'effet combiné du déclenchement de la protection ALPHA PROT et des ordres à piquer appliqués par le PF. La vitesse indiquée diminue également et atteint un minimum de 96 kt, soit 20 kt en dessous de VLS<sup>(6)</sup> et 2 kt au-dessus de VS1G<sup>(7)</sup>.

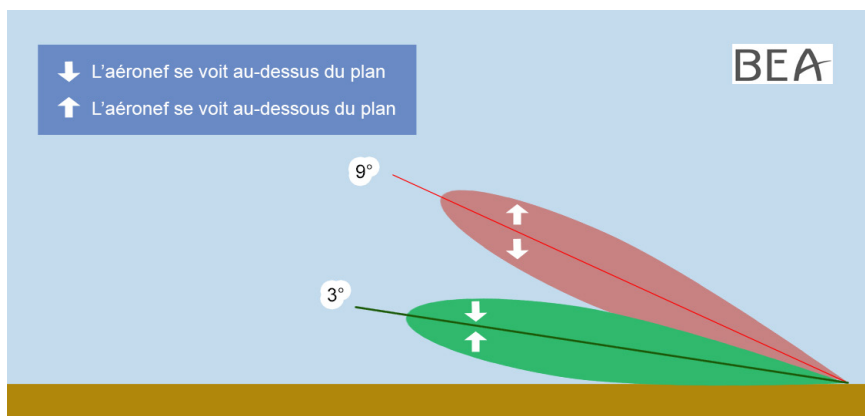
Figure 5 : Schéma de principe d'un ILS

Le lobe principal d'émission, centré sur 3°, concentre la majorité de l'énergie d'émission et correspond au plan de descente publié. Un lobe secondaire, non voulu et dû à la nature du rayonnement des antennes du glide, s'ajoute autour de 9°. Dans ce lobe secondaire, le signal glide est inversé (voir Figure 5).

On remarque en particulier que lorsque l'aéronef est situé au-dessus du plan de descente de 9°, dans le lobe secondaire, il se voit en dessous de la pente nominale d'approche et l'AP commandera des ordres à cabrer.
