Accident de l'avion RYAN – PT-22 immatriculé N53018

survenu le 23 février 2020
à Beaulieu (63)

Fuite d'huile, arrêt du moteur en vol, perte de contrôle, collision avec le sol

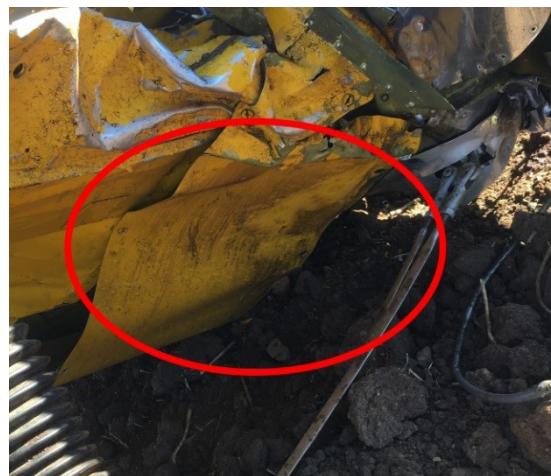
Des traces noires pouvant résulter de projection d'huile ou de fumées sont présentes sous le fuselage au niveau de l'attache centrale des haubans inférieurs vers le train principal droit.

Figure 1 : Traces sous le fuselage

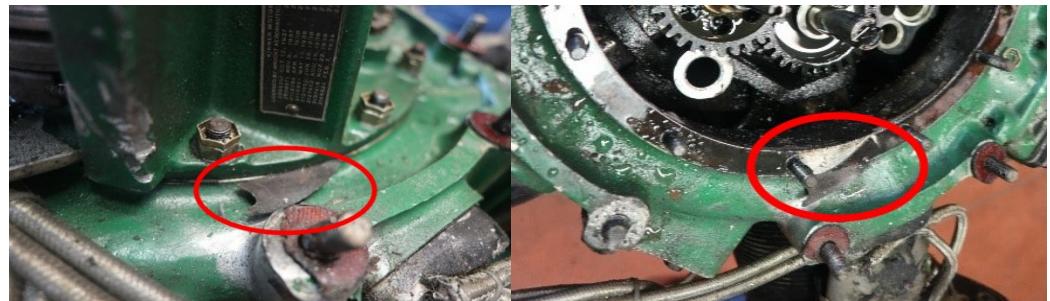
Le joint entre la table arrière et le carter du moteur est endommagé sur sa partie basse. La partie rompue du joint a été expulsée du plan de joint entre la table arrière et le carter moteur. Une forte odeur d'huile brûlée a été décelée lors de la dépose de la table arrière.

Figure 2 : Joint rompu et expulsé de son logement

L'examen du livret moteur qui débute en 1977 indique à cette date que le moteur totalisait 110 heures de fonctionnement depuis la dernière GV du moteur⁽⁸⁾. Aucune opération majeure sur moteur nécessitant la dépose de la table arrière n'a été réalisée depuis 1977. Le joint entre la table arrière et le carter moteur était donc en place depuis au moins 1977. Il est probable que le joint s'est dégradé au fil du temps jusqu'à sa rupture et son déplacement pendant le vol de l'accident.

Lors du vol, la rupture du joint entre la table arrière et le carter moteur a entraîné une fuite d'huile progressive non détectable par le pilote ainsi que l'émission d'une fumée noire. Le manque de lubrification du moteur a provoqué le serrage du moteur et son arrêt.
