## Accident de l'avion PIPER - PA28 - 181 immatriculé F-GSEV

survenu le 14 mars 2020  
à Bordeaux Yvrac (33)

## Heurt de la cime d'un arbre en finale, atterrissage forcé dans un champ, lors d'un vol de découverte BIA

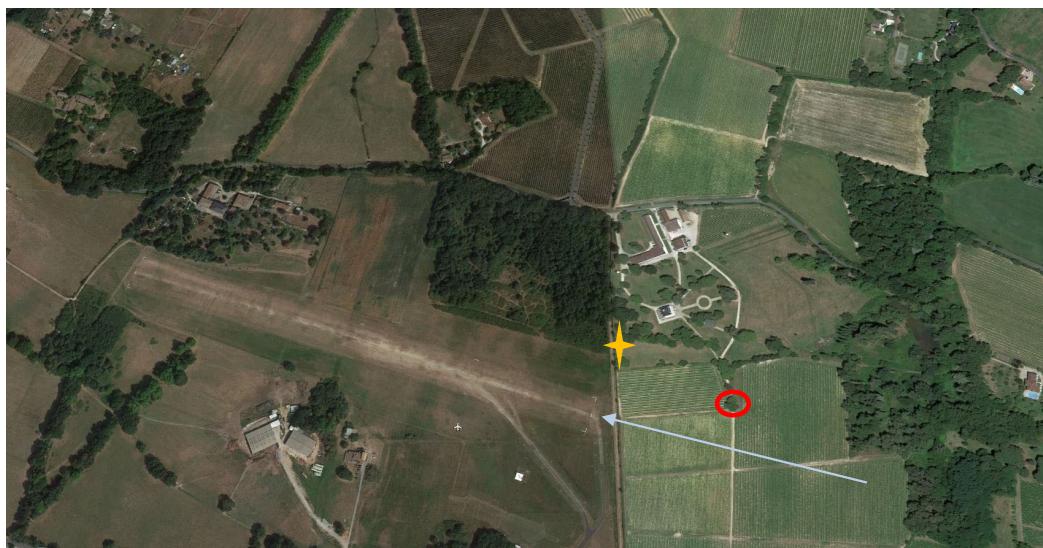
Figure 1 : Position de l'épave

En finale, le PA28 est décalé à droite de l'axe de la piste 29. L'avion heurte avec le bord d'attaque de l'aile droite un arbre d'une hauteur de 12 m environ, situé à environ 200 m du seuil de piste et environ 75 m à droite de l'axe de piste.

L'avion pivote vers la droite et devient difficile à contrôler. Le pilote atterrit dans un champ non cultivé. Lors de l'atterrissage, le train avant et le train principal gauche se rompent et l'avion heurte plusieurs obstacles (végétation, clôture et mur).

○ Arbre sectionné  
★ Position de l'épave  
→ Trajectoire normale de l'approche finale
