Accident du planeur CENTRAIR – 101A PEGASE immatriculé F-CHDJ

survenu le 21 mai 2020

à Barcelonnette (04)

Déploiement partiel des aérofreins à la suite d'une confusion de commandes pendant l'approche, heurt d'un arbre en dernier virage, collision avec le sol

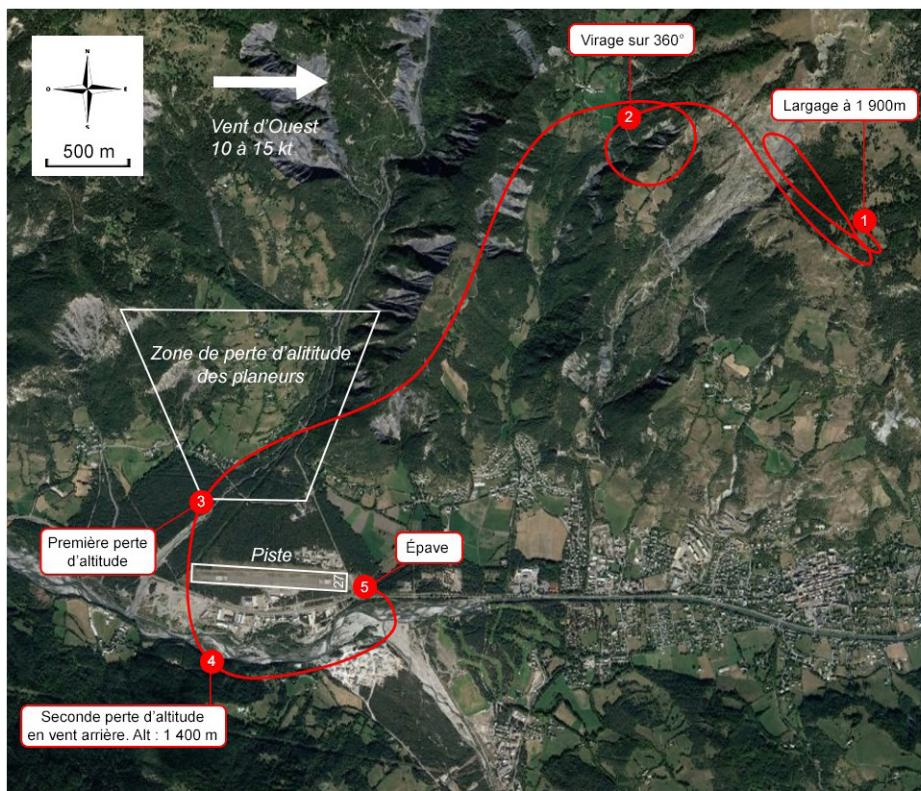
Le pilote décolle en remorqué de l'aérodrome de Barcelonnette. Il largue le câble à 1 900 m d'altitude au nord de l'aérodrome⁽²⁾ (Point ①, [Figure 1](#)). Il effectue quelques évolutions sur la crête de « Soleil-Bœuf », rentre le train d'atterrissement puis effectue un 360° (Point ②). Ne trouvant pas d'ascendance et la masse d'air étant turbulente, il décide de revenir atterrir sur l'aérodrome pour effectuer un nouveau remorqué vers le sud de l'aérodrome. Il rejoint à 1 700 m d'altitude la zone de perte d'altitude puis configure le planeur pour l'atterrissement en piste 27. Peu de temps après, en franchissant la rivière Ubaye (Point ③), alors qu'il se dirige vers le début de la branche vent arrière, le pilote voit le variomètre en butée affichant un taux de chute d'au moins 5 m/s pendant environ une minute puis il observe une diminution du taux de chute. Le pilote rejoint le début de la branche vent arrière à environ 1 400 m d'altitude (Point ④). Puis il observe à nouveau une augmentation importante du taux de chute. Il écourte la branche vent arrière et effectue une prise de terrain en U (PTU) par le travers du seuil de piste 27. À la fin du virage, il incline davantage le planeur pour ne pas dépasser l'axe de la piste. L'aile gauche accroche la cime d'un arbre puis le planeur entre en collision avec le sol sur le dos, en amont du seuil de la piste.

Figure 1 : Trajectoire approximative du planeur selon le témoignage du pilote

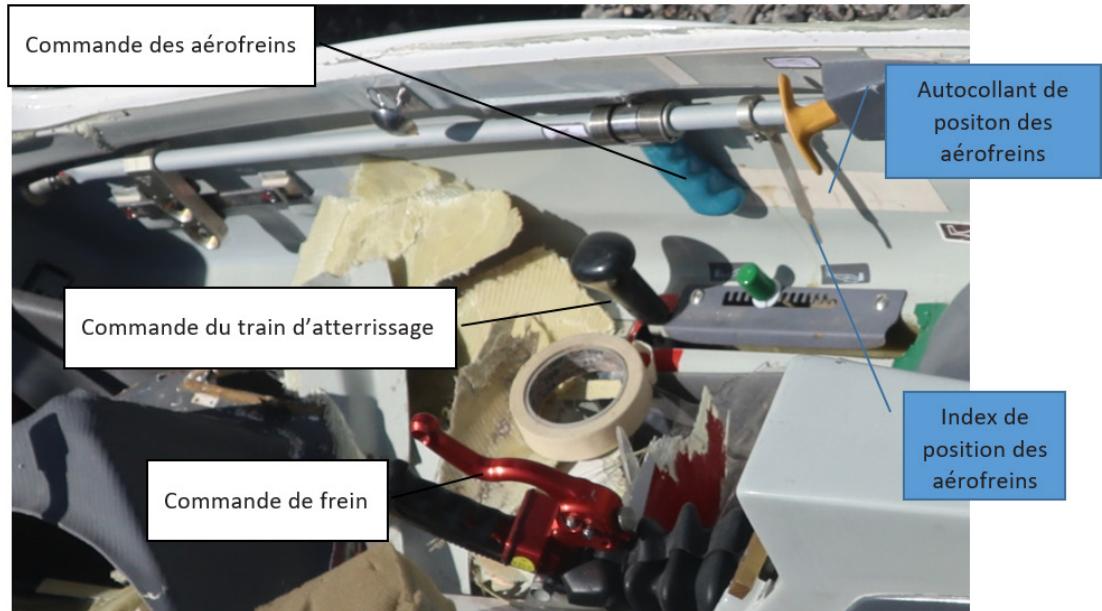
- Les dommages étaient tous consécutifs à l'accident.
- Les commandes de vol étaient continues et fonctionnelles.
- La commande du train d'atterrissage était verrouillée en position rentrée ([Figure 2](#)).
- La commande des aérofreins était crantée sur la première position intermédiaire ([Figure 2](#)).

- Les aérofreins étaient fonctionnels. Les différentes positions des aérofreins étaient cohérentes avec les positions de la commande dans l'habitacle.
- Le train d'atterrissage était rentré et fonctionnel ; les séquences de sortie/entrée étaient nominales sans point dur.

Figure 2 : Positions des commandes après l'accident

Un index (tige en métal verticale) et un autocollant (non-fourni dans le kit) avec des inscriptions correspondant aux différentes positions doivent être ajoutés pour matérialiser celles-ci en vis-à-vis de l'index car les crans de verrouillage ne sont pas visibles par le pilote. L'index et l'autocollant étaient présents mais les inscriptions étaient partiellement effacées ([Figure 2](#)).

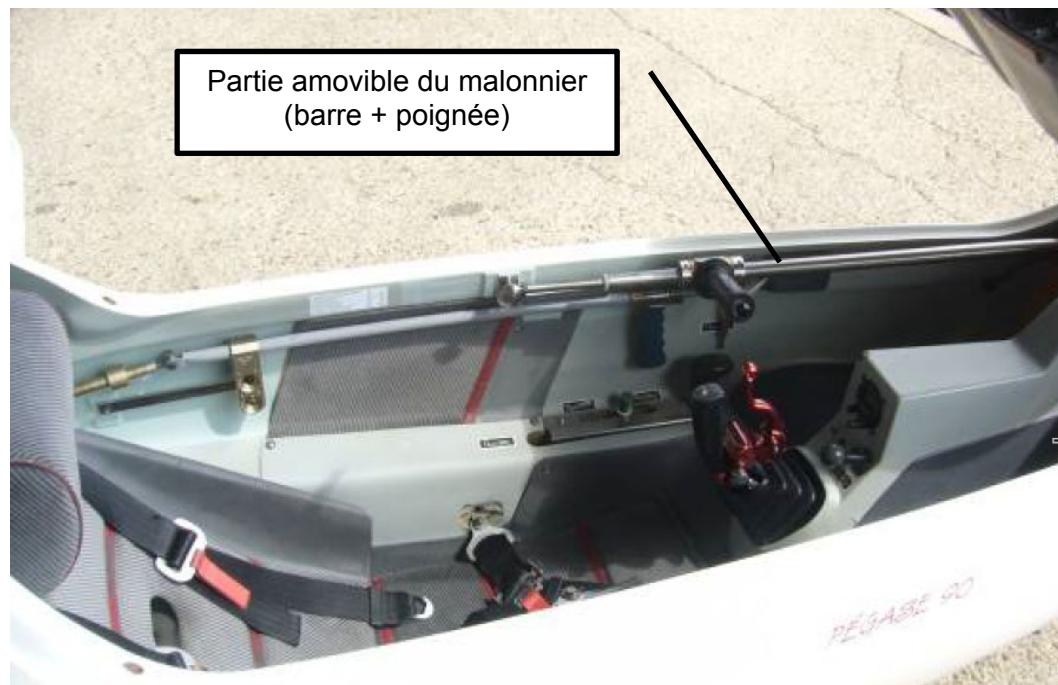
En 2014, le kit Pegase C101-1000 a été développé en partenariat avec la Fédération française de vol en planeur (FFVP)⁽³⁾ afin de permettre aux personnes handicapées des membres inférieurs de pouvoir voler en manœuvrant les palonniers à l'aide d'une commande manuelle appelée « malonnier » ([Figure 3](#)). Depuis la certification du kit par l'Agence européenne de la sécurité aérienne (AESA) par la délivrance d'un certificat de type supplémentaire (STC⁽⁴⁾), huit planeurs de type PEGASE ont été modifiés en France. Le planeur F-CHDJ avait été équipé de ce kit en mai 2014.

Figure 3 : Partie amovible du malonniere lorsqu'il est installé

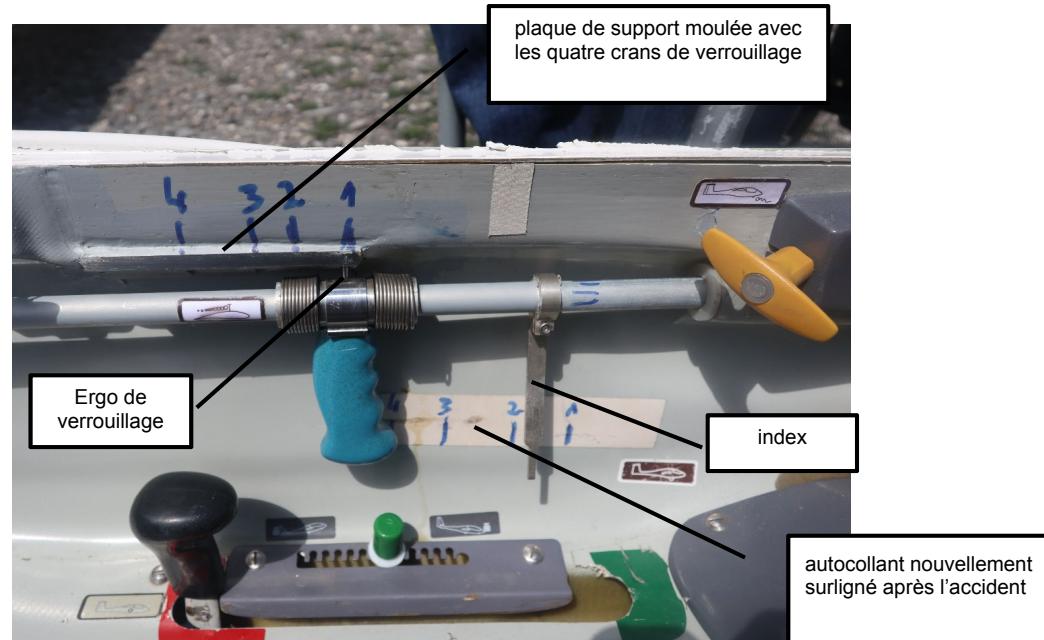
Le kit d'installation du malonniere prévoit par ailleurs la modification de la commande d'aérofreins ([Figure 4](#)) afin que celle-ci puisse être lâchée en vol : en plus de la position « *aérofreins rentrés verrouillés* » (en butée vers l'avant) déjà existante sur les PEGASE non-modifiés, quatre crans de maintien sont ajoutés, correspondant à des positions des aérofreins plus ou moins sortis.

Cette modification consiste notamment en l'ajout d'une plaque métallique avec les crans de verrouillage, moulée dans la partie intérieure du fuselage ([Figure 4](#)). Contrairement au malonniere, ce dispositif est inamovible. La commande des aérofreins peut s'utiliser soit de manière identique à celle d'un planeur non-modifié, soit en utilisant les crans de verrouillage.

Pour verrouiller les aérofreins dans une position donnée, la poignée doit être positionnée verticalement vers le bas de manière à ce que l'ergot ajouté sur la poignée s'introduise dans l'un des crans de la plaque située au-dessus de celle-ci. Pour pouvoir changer la position des aérofreins, la poignée doit être positionnée horizontalement.

Figure 4 : Commandes de vol et étiquettes⁽⁵⁾ présentes dans le F-CHDJ
