## Accident de l'ULM de classe 3 AVEKO VL-3-A identifié 59DAE

survenu le 22 mai 2020  
à La Ferté-Bernard (72)

### Augmentation de la vitesse vers la VNE, en virage, rupture en vol de la partie droite de l'empennage horizontal et collision avec le sol

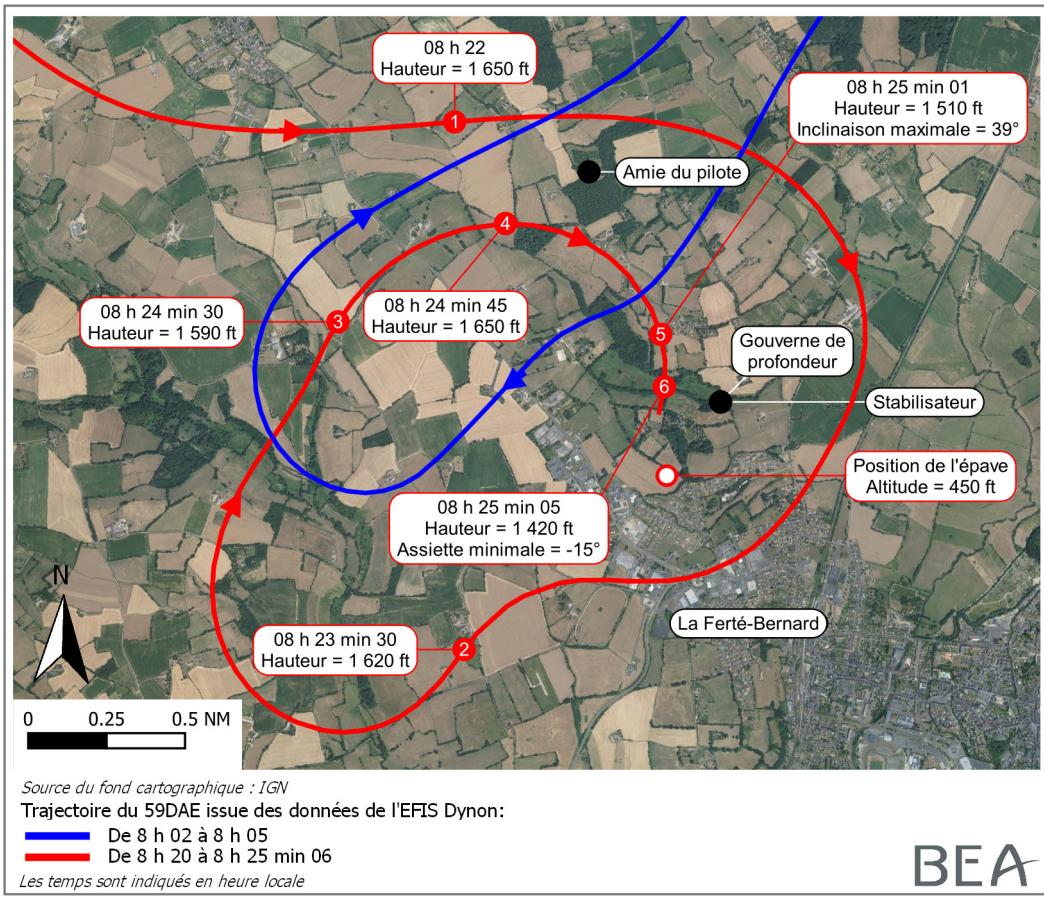
Figure 1 : Trajectoire partielle du 59DAE

À 08 h 22, à une hauteur d'environ 1 650 ft (point **1** de la [Figure 1](#)), après environ 25 minutes de vol au nord de sa plate-forme, le pilote débute un demi-tour par la droite autour de la maison d'une amie qui, l'apercevant, le salue depuis son jardin. Au cours de ce virage, l'inclinaison de l'ULM est de l'ordre de 20°. Il débute ensuite un deuxième demi-tour par la droite (point **2** de la [Figure 1](#)), avec une inclinaison de l'ordre de 25°.

Le pilote débute un troisième demi-tour par la droite (point **3** de la [Figure 1](#)) avec une inclinaison de l'ordre de 25°. À 08 h 24 min 45 (point **4** de la [Figure 1](#)), l'inclinaison de l'ULM augmente progressivement et l'assiette commence à diminuer. La vitesse air est d'environ 240 km/h en augmentation. Seize secondes plus tard (point **5** de la [Figure 1](#)), l'inclinaison atteint un maximum de 39° et l'assiette est de 11° à piquer. Quatre secondes plus tard (point **6** de la [Figure 1](#)), l'assiette est minimale de 15° à piquer et l'inclinaison est de 25°.

Une seconde plus tard, à une hauteur de 1 200 ft, alors que la vitesse air atteint 295 km/h, les valeurs des paramètres d'inclinaison et d'assiette varient de butée en butée d'enregistrement. L'ULM entre en collision avec le sol, quelques secondes plus tard.

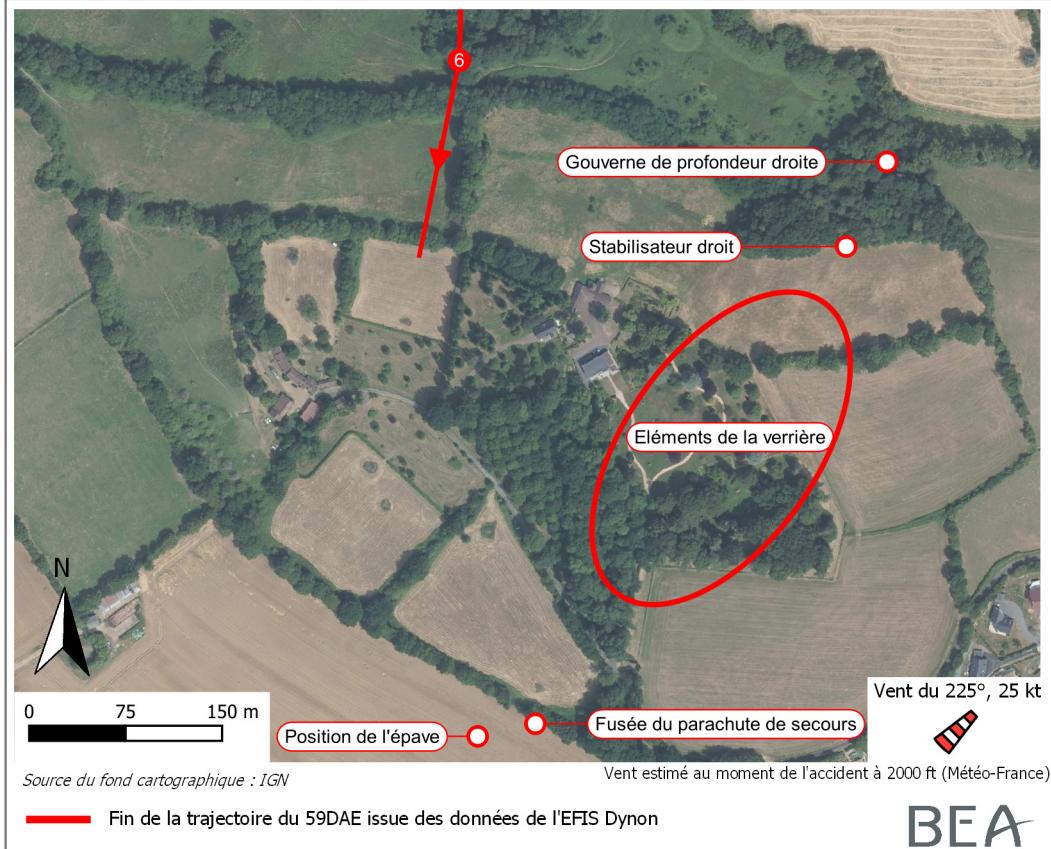
Figure 2 : Répartition des débris du 59DAE

Des débris sont répartis sur environ 400 m suivant la trajectoire finale de l'ULM avant la position de l'épave principale. Les éléments suivants ont été retrouvés dans l'ordre d'avancement :

- la partie droite de l'empennage horizontal (stabilisateur et gouverne de profondeur séparés) ;
- des morceaux de plexiglas de la verrière ;
- la fusée d'éjection du parachute de sécurité ;
- l'épave principale contenant la partie gauche de l'empennage horizontal.

La distance entre l'épave principale et les débris de la partie droite de l'empennage horizontal (stabilisateur et gouverne de profondeur) indique que cette dernière s'est séparée en vol du reste de la cellule, alors que l'ULM était encore à une hauteur importante. Il en est de même des éléments de verrière. L'écart entre position des débris et la trajectoire s'explique par la dérive liée au vent en vol.

La faible distance entre la fusée d'éjection du parachute de sécurité et l'épave principale (50 m environ), combinée avec le fait que la poignée de déclenchement en cabine a été retrouvée hors de son logement, indiquent que le parachute a été activé volontairement par le pilote à une faible hauteur, peu de temps avant la collision avec le sol.

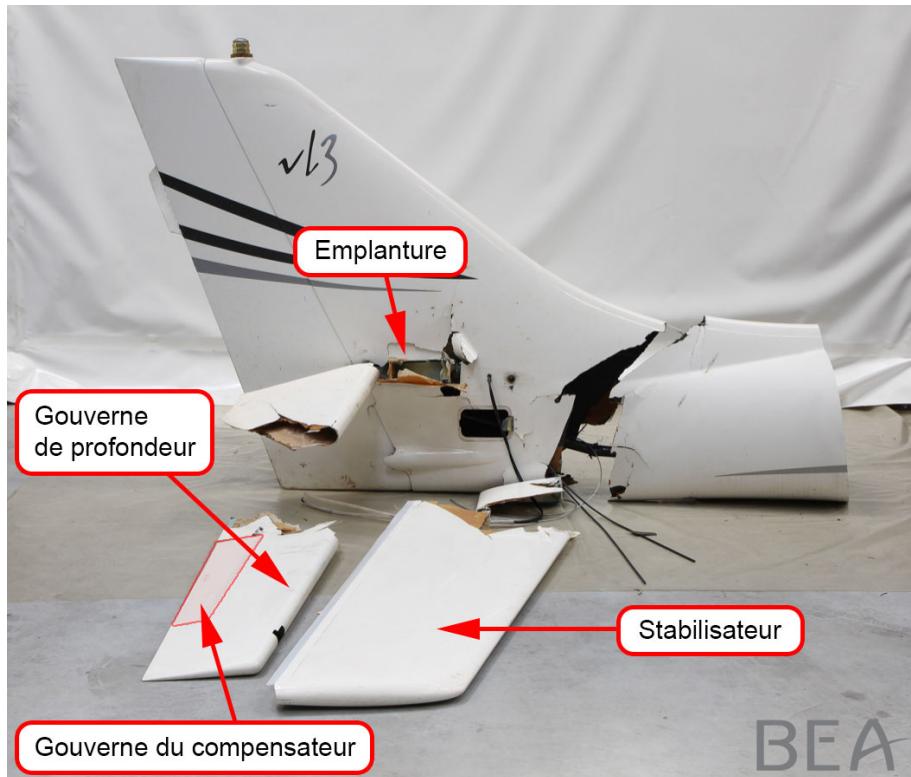
Figure 3 : Reconstitution des empennages au BEA

Le stabilisateur et la gouverne de profondeur droits se sont séparés de l'ULM en vol.

Aucune trace d'impact (aviaire, élément extérieur, sangle de parachute...) n'a été observée sur ces éléments.

La gouverne de profondeur droite s'est rompue au premier tiers de sa longueur depuis l'emplanture. Différents dommages témoignent de surcharges aussi bien en flexion ascendante qu'en flexion descendante. Ce battement peut s'expliquer par la survenue d'un phénomène de couplage aéroélastique (« flutter ») sur la gouverne. Les butées de la gouverne ne semblent pas avoir été surpassées. Les câbles de commande du compensateur de profondeur étaient par ailleurs encore solidaires de la gouverne de profondeur lors de sa rupture en vol.

Le longeron arrière du stabilisateur comporte des déchirures au droit du passage de ces câbles. La gouverne a ainsi glissé latéralement vers l'extérieur, relativement au stabilisateur, seul mouvement autorisé par les charnières de liaison entre la gouverne de profondeur et le stabilisateur.

Le 8 février 2021, JMB Aircraft a publié un document « *Safety Alert* » afin de diminuer la VNE de 305 km/h à 260 km/h pour les VL-3 dont le numéro de série est compris entre 1 et 99, s'appliquant donc à l'ensemble des VL-3 produits par Aveko. Ce document a été partagé avec la FFPLUM et la DSAC. La FFPLUM l'a ensuite diffusé auprès de ses abonnés dans un Flash Info Sécurité.

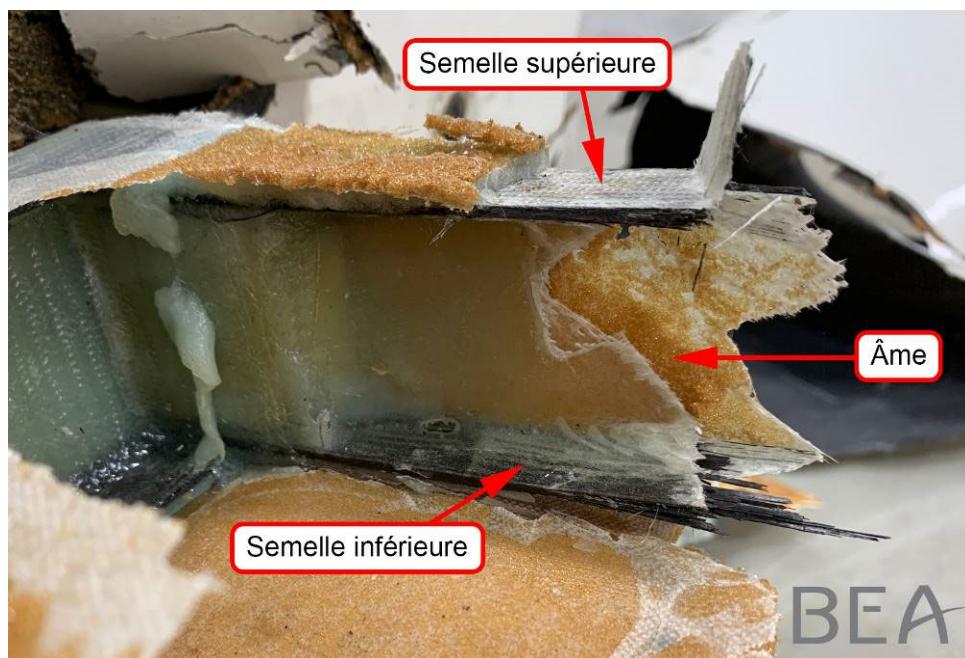
Figure 4 : Longerons rompus du stabilisateur droit

Le longeron du stabilisateur est constitué de deux semelles en composite carbone-époxy prises en sandwich entre des plis de fibres de verre, et d'une âme. Cette âme est constituée d'un sandwich fibre de verre/mousse haute densité (voir Figure 4). Les semelles sont fabriquées à partir de rubans unidirectionnels (mèches liées entre elles) en fibres de carbone, enduits manuellement de résine époxy à l'aide d'un pinceau, avant polymérisation sous bâche à vide.

- une rupture du stabilisateur par surcharge, à une dizaine de centimètres de l'emplanture, au droit d'un arrêt de pli<sup>(5)</sup> dans les semelles en composite ;
- la semelle inférieure est rompue en traction, la semelle supérieure en compression (rupture du longeron en flexion ascendante) ;
- la présence de zones sèches (sans résine) dans les semelles en composite ;
- la présence de nombreuses porosités inter et intra-mèches dans les semelles, avec un taux de porosité global situé autour de 8 % en moyenne. Ces taux sont cohérents avec le procédé de fabrication utilisé.

Les examens ont permis de montrer que la résine présentait un taux de polymérisation acceptable.

Il n'a pas été possible d'écartier l'éventualité que la qualité perfectible du longeron du stabilisateur ait pu contribuer à sa rupture prématuée.
