Accident de l'avion PITTS S2-A immatriculé F-GIIZ

survenu le 30 mai 2020

à Carcassonne (11)

Perte de contrôle après le décollage lors d'une figure de voltige, collision avec le sol, incendie

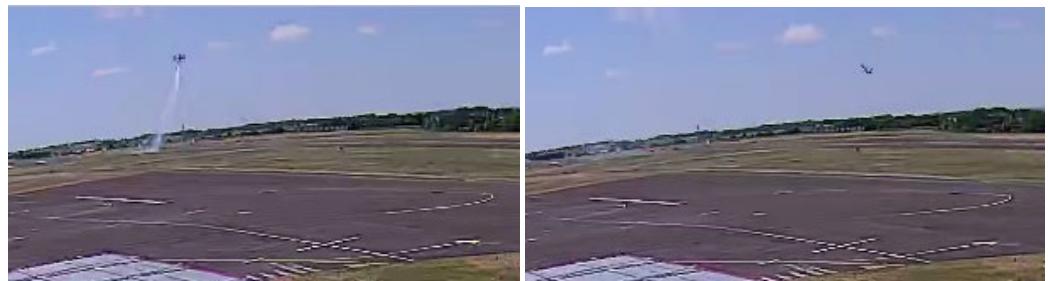
Figures 3 et 4 : Décollage et collision avec le sol

L'aérodrome de Carcassonne est équipé de caméras de surveillance. L'une d'elles, placée sur le toit de la tour de contrôle, a filmé l'accident. L'enregistrement montre que le pilote a immédiatement adopté une trajectoire verticale avant de sortir du champ de la caméra. Une vingtaine de secondes plus tard, l'avion réapparaît avec une forte assiette à piquer, à quelques dizaines de mètres de la trajectoire de montée. Il explose au moment de la collision avec le sol et un feu se déclare immédiatement. Le véhicule du SSLIA intervient sur le feu moins d'une minute plus tard.

Une observation attentive ne permet pas d'identifier d'élément qui se serait désolidarisé en vol, aussi bien lors du décollage que lors de la chute et de la collision avec le sol.

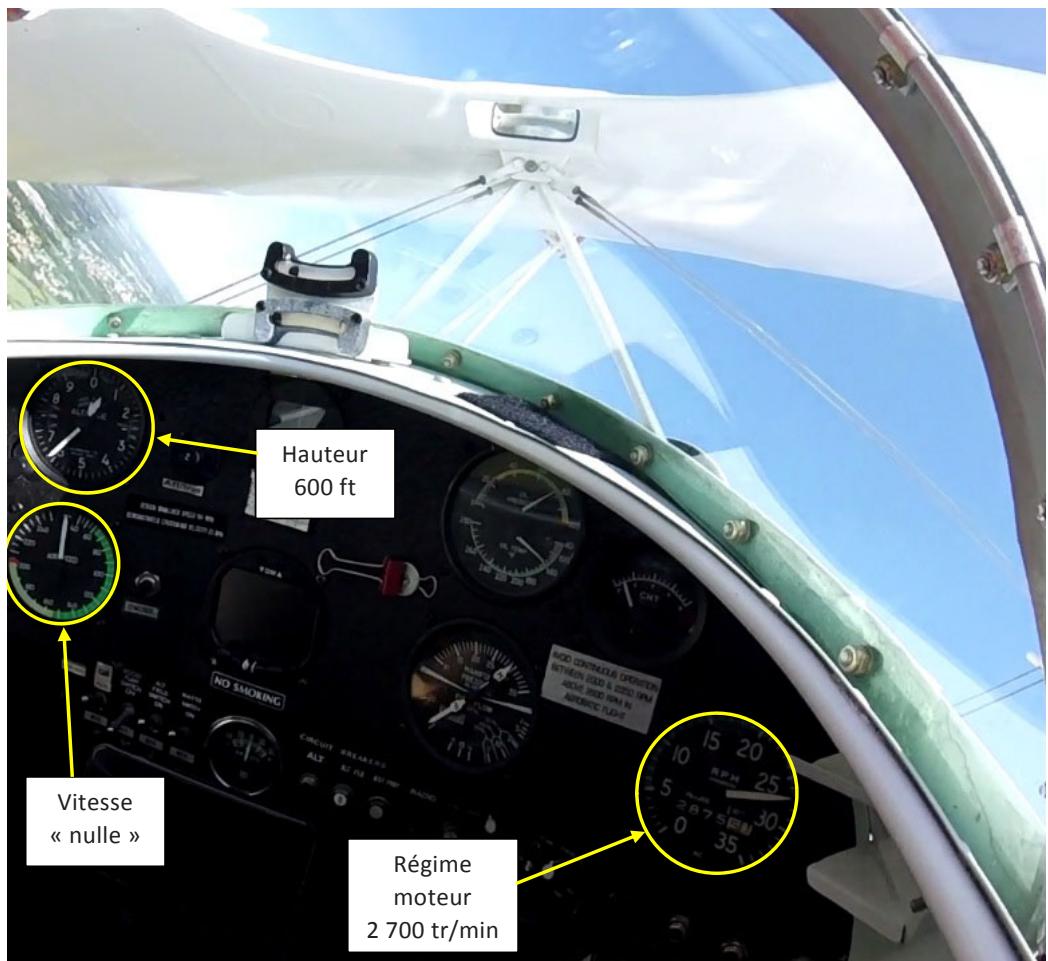
Figure 5 : Perte de contrôle

Le pilote avait équipé son avion d'une caméra qui filmait la planche de bord. On y voit que le pilote accélère jusqu'à environ 100 kt⁽²⁾ avant de réaliser la ressource. Pendant toute la phase de décollage et de début de montée en chandelle, le régime moteur est maintenu à 2 750 tr/min. Au cours de la montée, la vitesse diminue progressivement en dessous de la graduation basse de l'anémomètre (40 kt) tandis que le régime du moteur est maintenu à 2 700 tr/min, sans variation ni bruit anormal. À environ 600 ft de hauteur, l'avion bascule sur la gauche puis en piqué avant de descendre en vrille pendant environ six secondes. Le pilote tente plusieurs actions sur la commande de puissance et sur les ailerons⁽³⁾ sans parvenir à reprendre le contrôle de l'avion avant la collision avec le sol.

Débuter une figure acrobatique à très faible hauteur constitue une prise de risque qui n'est pas en accord avec la discipline « voltige aérienne ». En effet, cette dernière est régie par certaines règles dont la définition d'un cadre d'évolution.
