Accident de l'ULM pendulaire – DTA Dynamic – 15/430 identifié 67BLZ

survenu le 7 juin 2020
à Sarrebourg-Buhl (57)

Perte de contrôle en virage lors de l'approche, collision avec le sol

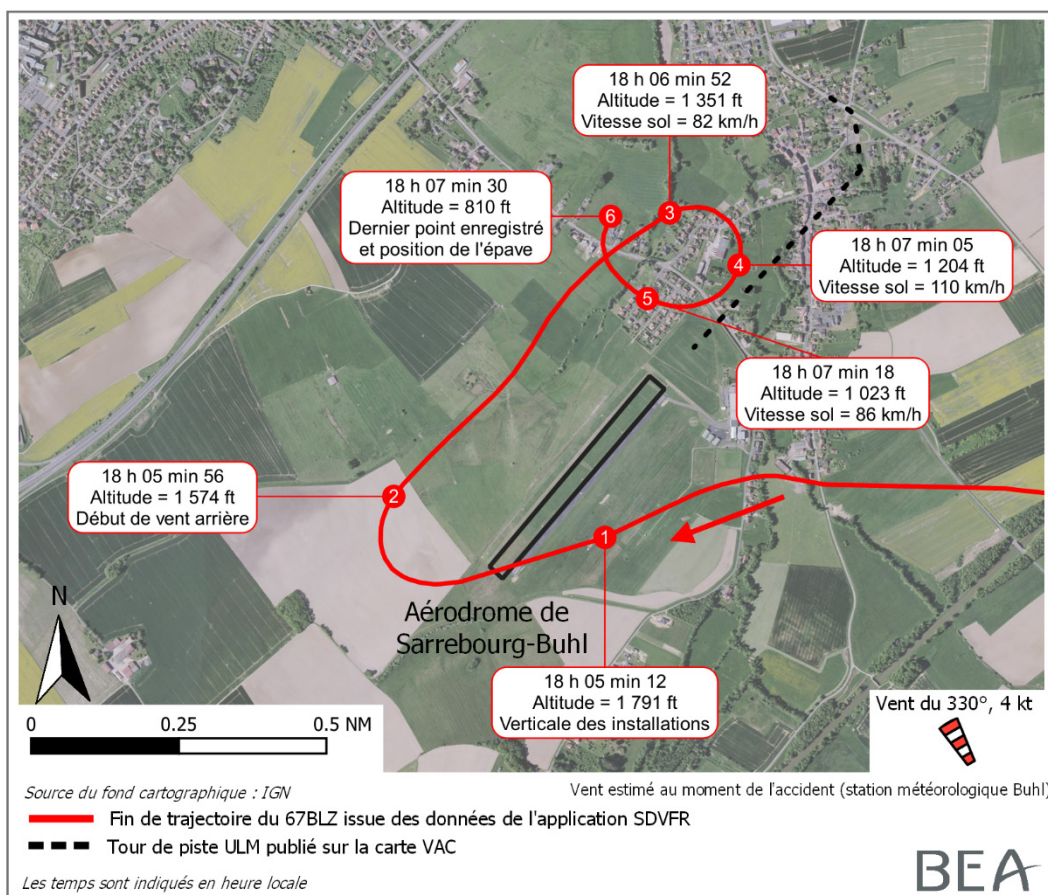
Figure 1 : Trajectoire de la fin du vol de l'accident

Le pilote décolle à 17 h 25 de la plate-forme ULM de Batzendorf (67), où il est basé, à destination de l'aérodrome de Sarrebourg-Buhl (57). Dans le cadre d'une sortie groupée organisée par l'aéroclub, sept autres aéronefs effectuent le même vol. Après quarante minutes de vol, il passe à la verticale de l'aérodrome pour effectuer la reconnaissance des installations à une altitude proche de 1 800 ft **❶**, puis il s'intègre en début de vent arrière pour un circuit main droite à environ 1 600 ft **❷** pour la piste 22 non revêtue. La trajectoire de l'ULM au cours de la vent arrière est descendante pour rejoindre la hauteur publiée du circuit d'aérodrome. À une altitude d'environ 1 350 ft et une distance d'environ 700 m du seuil de piste 22, le pilote débute un virage avec une inclinaison estimée à environ 30° à droite en descente **❸**. Le virage se poursuit en descente continue jusqu'au sol (**❹** et **❺**). L'ULM entre en collision avec le sol (**❻**).

À l'issue d'un vol de navigation, le pilote s'est intégré en vent arrière de l'aérodrome de destination. Il a effectué une prise de terrain en U pour s'aligner en finale pour l'atterrissage sur la piste non revêtue 22. Le pilote a débuté son virage à droite en descente et avec un éloignement insuffisant par rapport au seuil de piste, l'amenant sur un plan d'approche fort en finale. Le virage s'est poursuivi et le pilote n'a pu éviter la collision avec le sol.

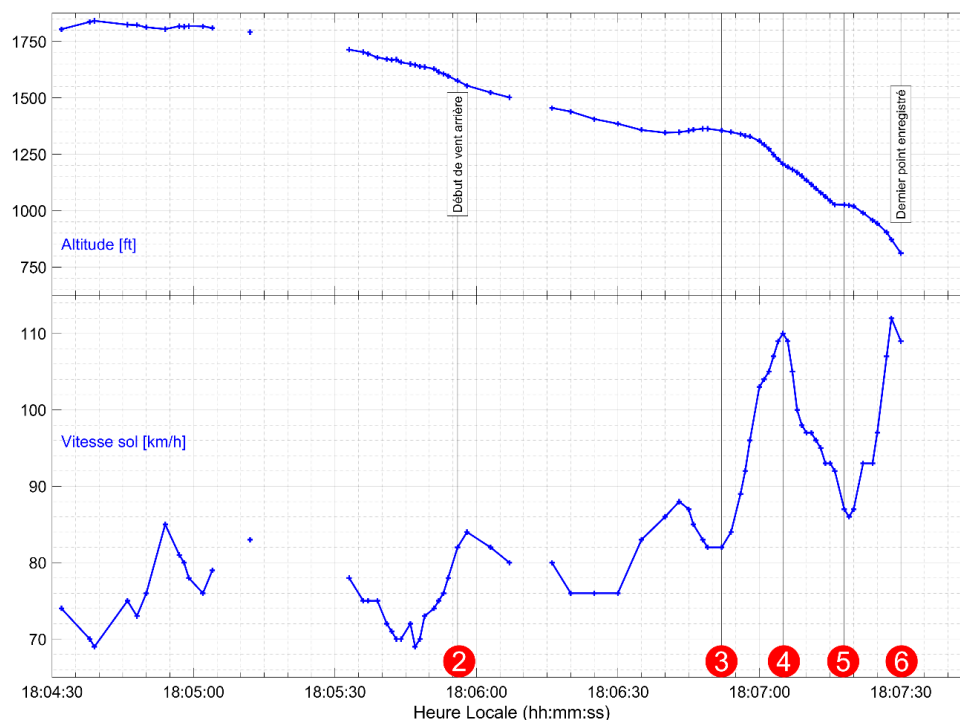
Figure 3 : Évolution des paramètres du vol de l'accident

- ☐ ❷ En vent arrière, la trajectoire de l'ULM est descendante, de 1 600 à 1 350 ft⁽³⁾. La vitesse sol de l'ULM varie entre 75 km/h et 88 km/h.
- ☐ Le pilote amorce son virage à droite à 700 m du seuil de piste 22 non revêtue ❸ ; après 180° effectué en 14 s, correspondant à un virage avec une inclinaison estimée à environ 30°, il atteint un taux de chute estimé à environ 7 m/s (près de 1 400 ft/min).

- ☐ Lorsqu'il se situe dans l'axe de piste au cours du virage, l'ULM est à une altitude de 1 190 ft et à une distance de 430 m du seuil de piste 22 ❹, ce qui le place sur un plan d'approche finale fort (environ 20 % pour atterrir au seuil de piste et 12 % pour atterrir en milieu de piste) ; le virage se poursuit.

- ☐ À une centaine de mètres du sol, le taux de chute diminue au cours du virage et la vitesse sol diminue jusqu'à 86 km/h ❺.
- ☐ La vitesse sol augmente rapidement jusqu'au dernier point enregistré ❻.
