Accident de l'avion REIMS CESSNA F 150 M immatriculé F-BXNO

survenu le 20 juin 2020
à Montbéliard Courcelles (25)

Panne d'essence en approche, heurt avec la végétation en courte finale, collision avec le sol

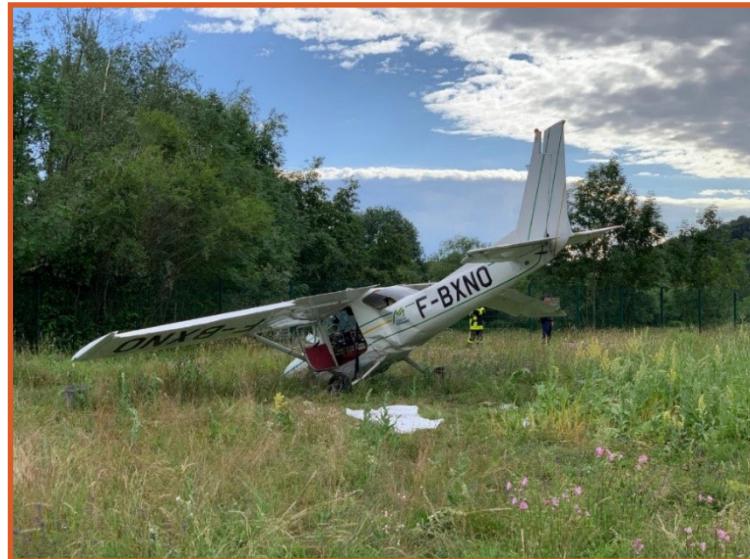
Avion peu après l'accident

Les dommages sur le fuselage, la voilure et les trains d'atterrissement sont les conséquences du heurt de la végétation, puis de la collision avec le sol.
