## Accident de l'avion PILATUS – PC-12 - 47E immatriculé LX-JFD

survenu le 30 mars 2020

en approche vers l'aéroport Nice-Côte-d'Azur (06)

### Foudroiement en vol, dégâts structuraux observés au sol

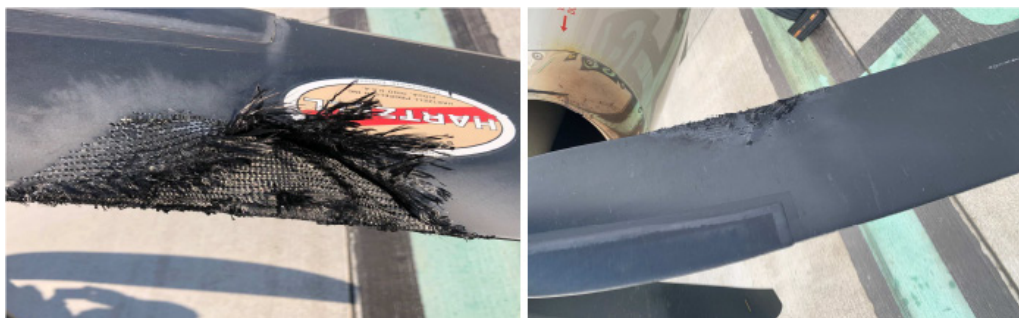
Une pale de l'hélice a été endommagée par la foudre (voir Figure 2).

Les principaux dommages se situent dans la zone du bord de fuite de la pale. Cette zone est composée de mousse et d'une épaisseur de tissus de carbone de l'ordre de 1 mm. Cette zone n'est pas considérée comme structurelle. La pale n'est pas réparable.

Figure 2 : Dommages observés sur une pale d'hélice

Le constructeur de l'hélice n'avait encore jamais observé en exploitation ce type de dommages dus à un foudroiement en vol. D'après son expérience, ils se produisent près de l'extrémité de la pale et plusieurs pales sont généralement affectées. La particularité de cet endommagement pourrait correspondre non pas à un point d'entrée mais à un point de sortie, c'est-à-dire un déplacement de la foudre de la cellule de l'aéronef vers la pale et non pas de l'atmosphère vers la pale. La sévérité de ce foudroiement est similaire à ce qui peut être observé en laboratoire lors de la certification de l'hélice et correspond à une énergie relativement élevée. Le constructeur de l'hélice estime que la pale endommagée est restée structurellement solide dans la zone du longeron et que l'hélice pouvait continuer à fonctionner sans défaillance ni rupture.

Après changement de la pale, l'hélice a subi une révision puis a été réinstallée sur l'aéronef.

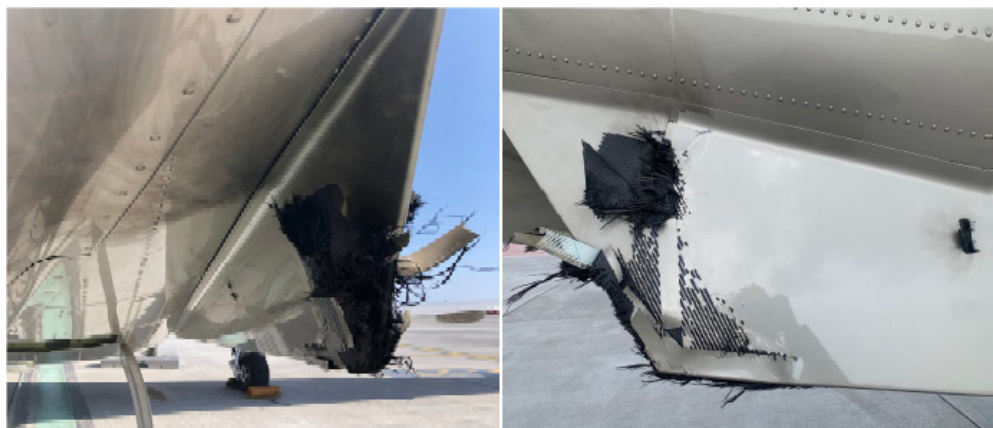
La quille latérale droite a été endommagée par la foudre (voir Figure 3).

Figure 3 : Dommages observés sur la quille latérale droite

Après réparation, la quille a été réinstallée sur l'aéronef.

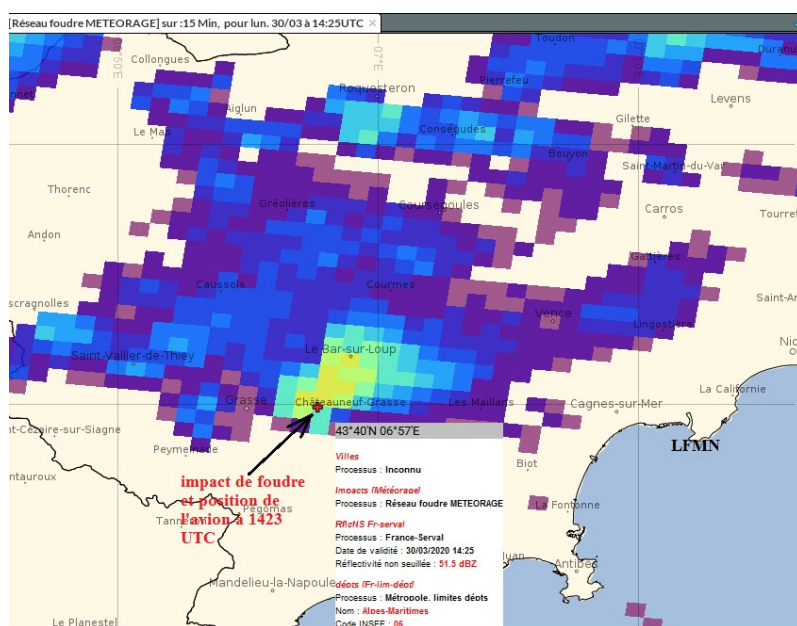
Un seul impact de foudre proche de la trajectoire de l'avion a été enregistré par Météo-France. Il est représenté par une croix rouge près de la commune de Grasse (06).

Le courant de décharge enregistré est très important (147.7 kA). À titre comparatif, l'intensité des autres impacts enregistrés sur la même période est inférieure à 20 kA. Les impacts enregistrés de plus de 100 kA sont parmi les plus puissants et sont très peu fréquents.

Compte tenu de la répartition des éclairs enregistrés dans la même période, il est probable que la présence de l'avion ait participé au déclenchement du phénomène de décharge électrique.

L'image montre une réflectivité calculée sous les précipitations les plus fortes (pixels jaune), ce qui laisse supposer de la grêle. De manière générale, la turbulence est forte sous, dans et autour de tels Cumulonimbus. Cependant, la précision du radar météorologique (Météo-France) ne permet pas de donner plus de précision sur l'intensité de la turbulence de petite échelle.

À 15 h 23, la position de l'impact de foudre (croix rouge sur la figure 4) est cohérente avec celle de l'avion.

Figure 4 : Image radar des précipitations à 15 h 25

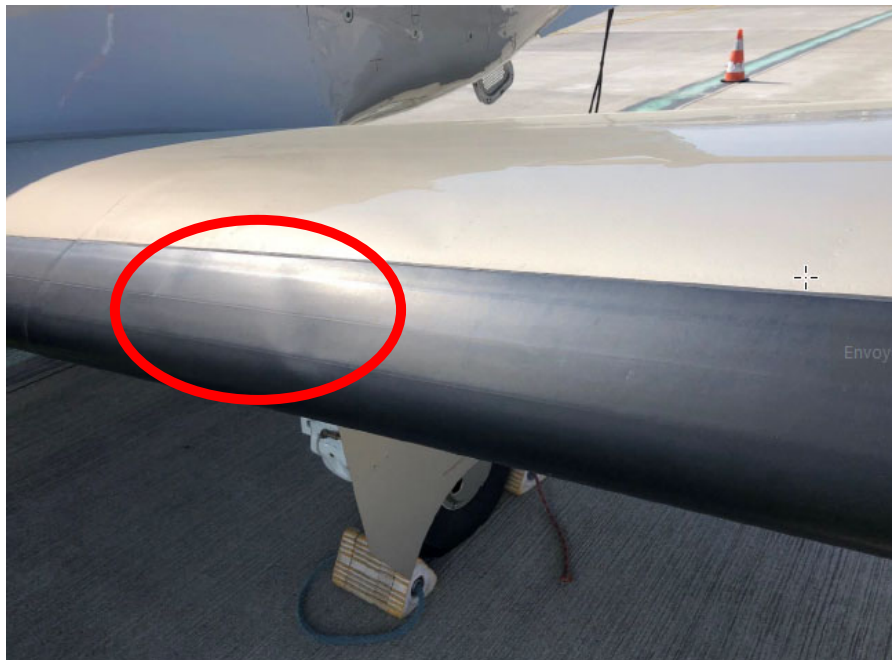
Les dégâts observés par les agents de maintenance se présentent sous la forme de déformations de la peau de l'aile gauche au niveau du bord d'attaque et sous l'aile (voir Figures 5 et 6).

Figure 5 : Déformations observées sur le bord d'attaque de l'aile gauche

Des signes de dégâts structuraux majeurs sont observés sur la peau de l'aile gauche, pliée/froissée en diagonale à plusieurs endroits. Le bras du mécanisme de volet extérieur est déformé de façon permanente.

Les observations effectuées sur l'aéronef semblent favoriser l'hypothèse de charges importantes en vol plutôt qu'un atterrissage dur.

La remise en service de l'aéronef a nécessité le remplacement de l'aile gauche et de certaines parties du volet de bord de fuite.

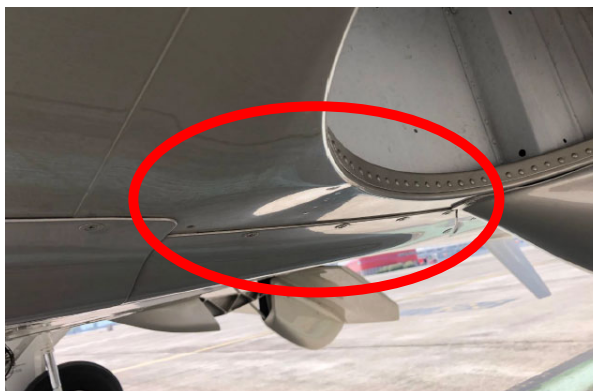
Figure 6 : Déformations observées sur l'intrados de l'aile gauche
