Accident de l'ULM autogire - AIR COPTER - DJP 2000 identifié 31LI

survenu le 5 juillet 2020
à Sos (47)

Heurt de la gouverne de direction par le rotor principal, perte de contrôle en vol, collision avec le sol

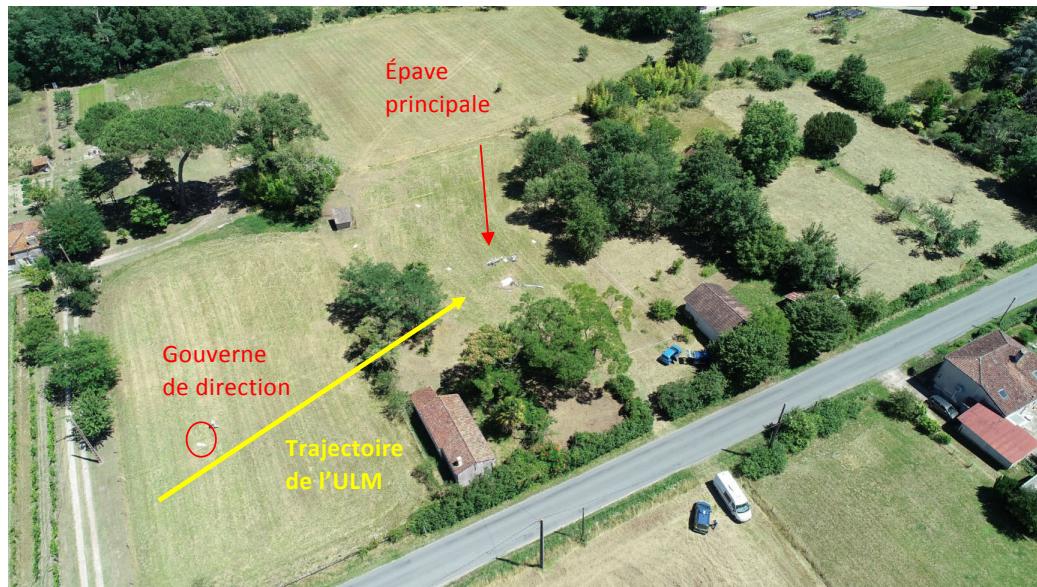
L'autogire est en plusieurs morceaux, répartis dans un rayon d'environ 50 m autour de la partie principale de l'épave, essentiellement sur l'axe de la trajectoire. Des éléments de la partie arrière ont été retrouvés en amont de l'épave sur la trajectoire finale de l'autogire.

Figure 4 : Site de l'accident

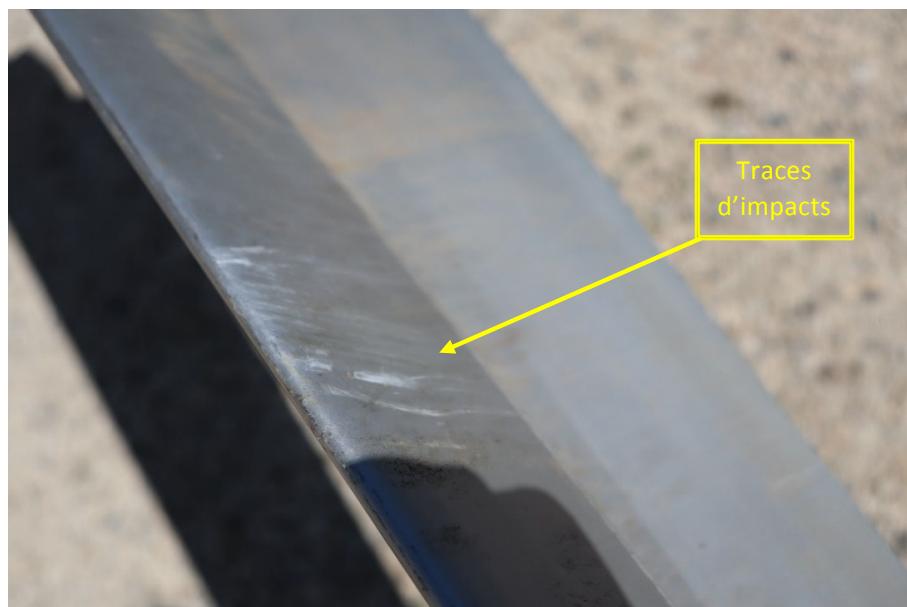
Le rotor est en place sur le mât, les pales portent toutes les deux sur leur bord d'attaque des traces blanches de contact avec des éléments extérieurs.

Figure 5 : Traces observées sur les pales du rotor principal

Les traces observées sur les pales du rotor (voir [Figure 5](#)) coïncident avec les déformations observées sur la dérive et la gouverne de direction, tant au niveau de la couleur déposée que de la position.

Ces observations montrent que le rotor principal est entré en contact avec la gouverne de direction en vol. Cette dernière s'est ensuite séparée de la cellule. Les câbles de commandes et la gouverne de direction ont probablement heurté les pales de l'hélice propulsive non carénée, ce qui a entraîné une fuite d'huile du moteur, la diminution de la vitesse de rotation du rotor puis la chute de l'appareil.

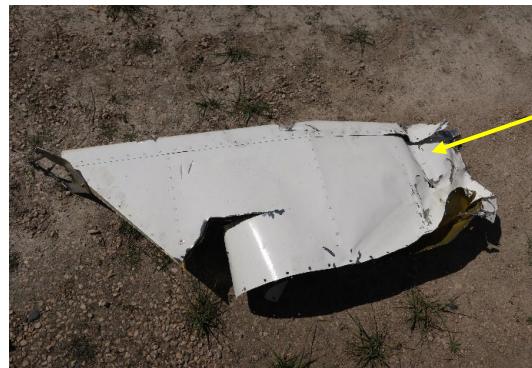
La dérive et la gouverne de direction portent chacune une trace de contact et sont déformées environ à mi-hauteur.

Figure 6 : Gouverne de direction

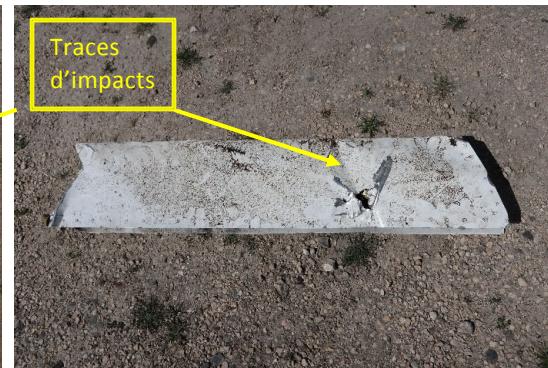
À l'exception de la gouverne de direction, les éléments de l'empennage portent des traces d'huile pulvérisée.

Figure 7 : Dérive recouverte d'huile
