Accident de l'ULM pendulaire AIR CREATION GTE 503S / MILD 16 identifié 17KB

survenu le 17 juillet 2020

sur la plate-forme ULM d'Expiremont (17)

Perte de contrôle en tour de piste, collision avec le sol

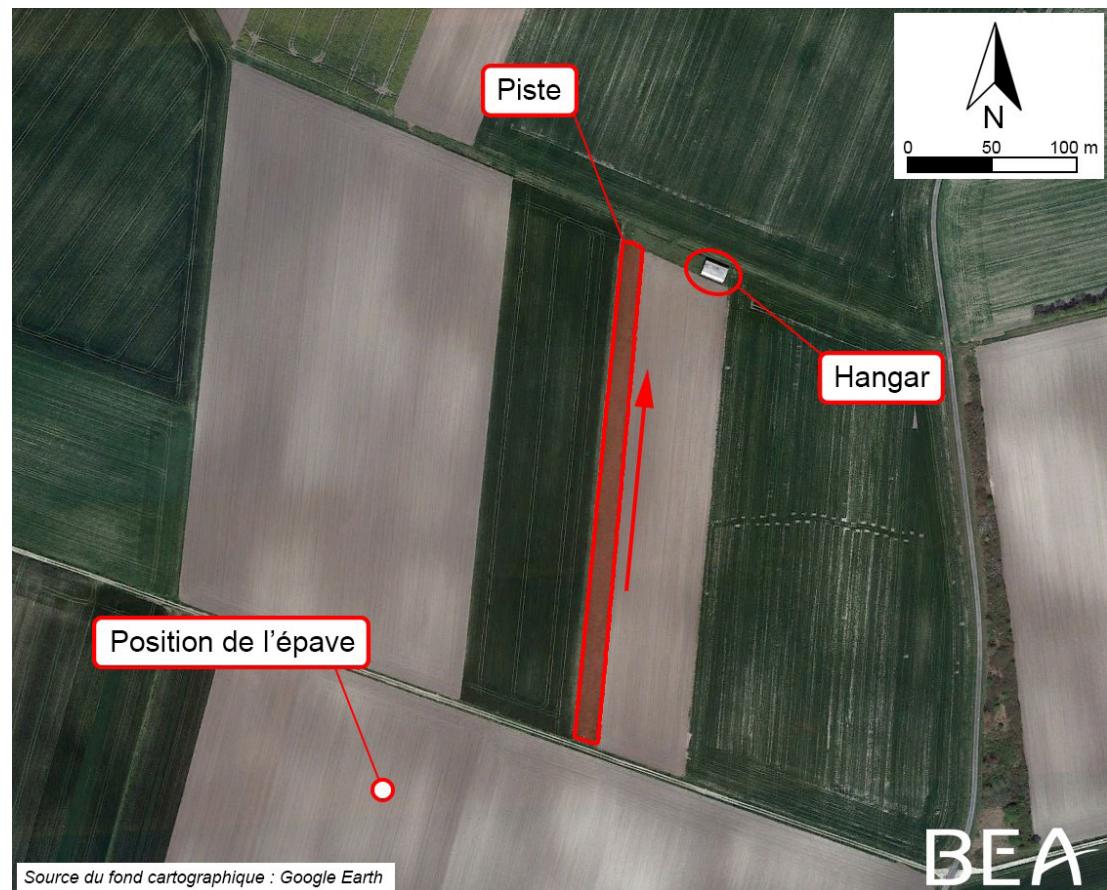
Figure 1 : Position de l'épave

L'épave est située à environ 115 m du seuil de piste, dans un champ de tournesol. Les traces dans le champ sont très localisées, avec un seul impact identifié au sol.

L'épave est regroupée et complète. Aucune singularité technique pouvant expliquer l'accident n'a été relevée sur l'ULM. Les endommagements constatés sur le chariot et l'aile sont consécutifs à l'accident. Le parachute de sécurité équipant l'ULM n'a pas été actionné par le pilote.

Les constats réalisés sur l'ULM semblent témoigner d'une arrivée au sol avec une forte assiette à piquer.
