## Accident de l'hélicoptère AEROSPATIALE - AS350 - B1 immatriculé F-GNLM

survenu le 26 juillet 2020  
à Clermont-Ferrand (63)

### Perte de contrôle en lacet lors de la mise en stationnaire avant le décollage

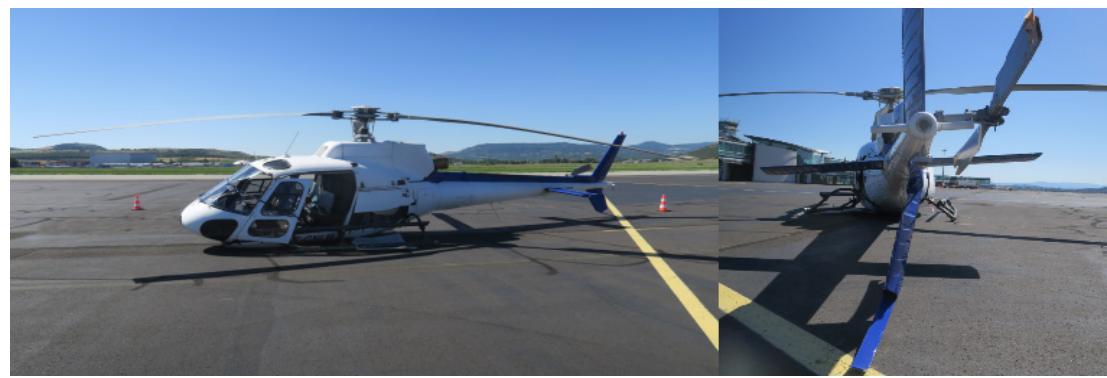
Plusieurs examens (sur site puis en atelier) ont été réalisés. La continuité de toutes les commandes de vol ainsi que le fonctionnement des servocommandes et du compensateur de lacet ont été vérifiés. La liaison mécanique entre le moteur et le rotor anti couple (RAC) a été contrôlée et la turbine fournissait de la puissance au RAC au moment de l'accident. Aucune anomalie susceptible d'expliquer la perte de contrôle en lacet n'a été décelée.

Dommages sur l'hélicoptère
