Accident du planeur SCHEMPP HIRTH - DISCUS 2A immatriculé F-CFDX

survenu le 30 juillet 2020
à Château-Arnoux Saint-Auban (04)

Passage du planeur en position basse lors du remorqué, largage tardif du câble, atterrissage forcé en campagne

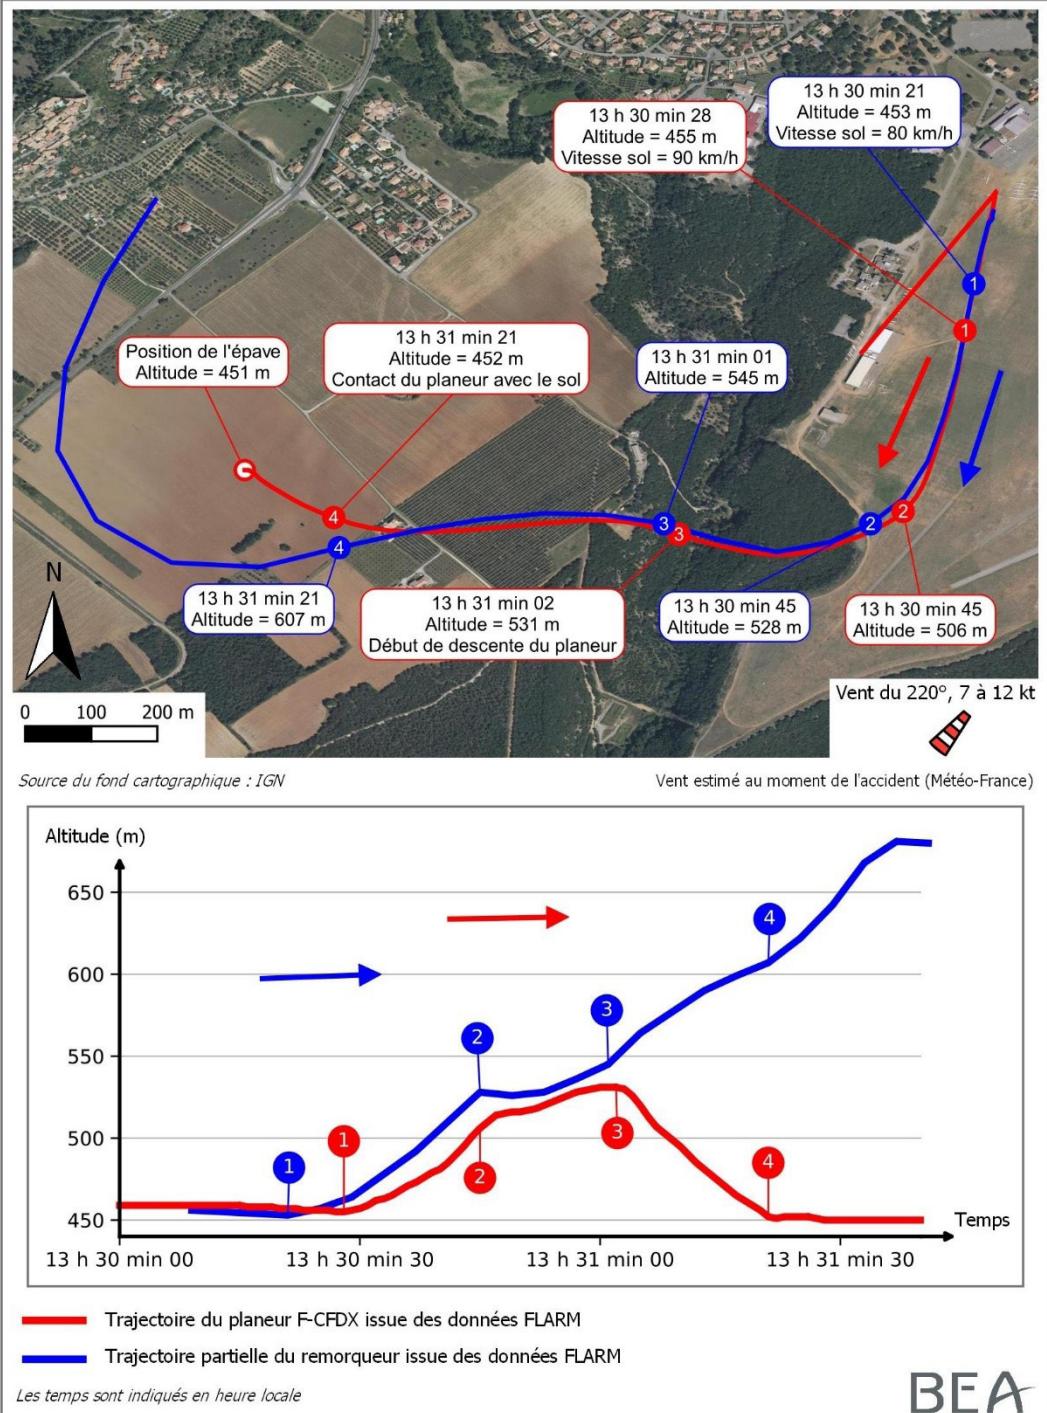
Trajectoire des deux aéronefs

L'analyse des données enregistrées par les calculateurs FLARM montre que l'ULM et le planeur ont quitté le sol respectivement à une vitesse sol d'environ 80 km/h et 90 km/h (voir illustration, point 1).

Pendant la montée initiale, le planeur se trouve en position basse par rapport au remorqueur et la vitesse sol de l'attelage diminue progressivement jusqu'à atteindre un minimum de 65 km/h (illustration, [point 2](#)). Le taux de montée de l'ULM remorqueur diminue ensuite tandis que la vitesse sol du planeur augmente jusqu'à environ 90 km/h au point le plus élevé de sa trajectoire (illustration, [point 3](#)). L'altitude du planeur diminue ensuite de manière continue jusqu'au sol (illustration, [point 4](#)) tandis que la vitesse augmente. La vitesse du planeur au moment de l'atterrissement est d'environ 120 km/h.
