## Accident de l'ULM FLIGHT DESIGN - CTSW identifié 83AGL

survenu le 6 août 2020

à Cruis (04)

### Remise des gaz lors de l'atterrissement, perte de contrôle, collision avec le sol, incendie

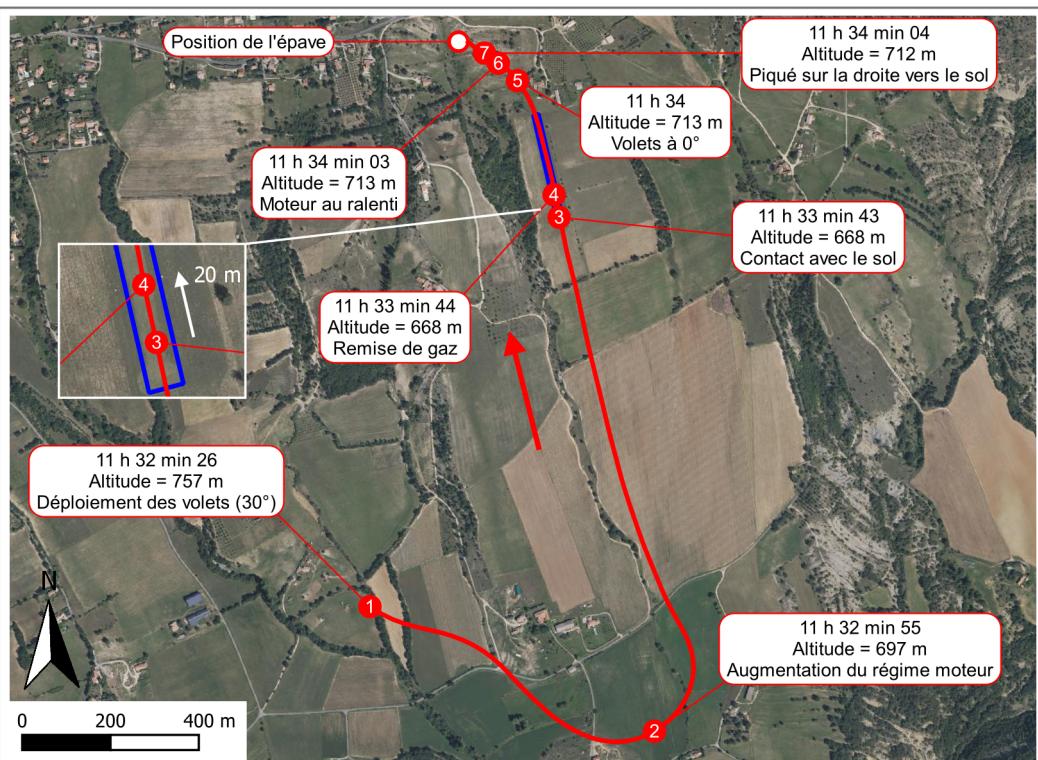
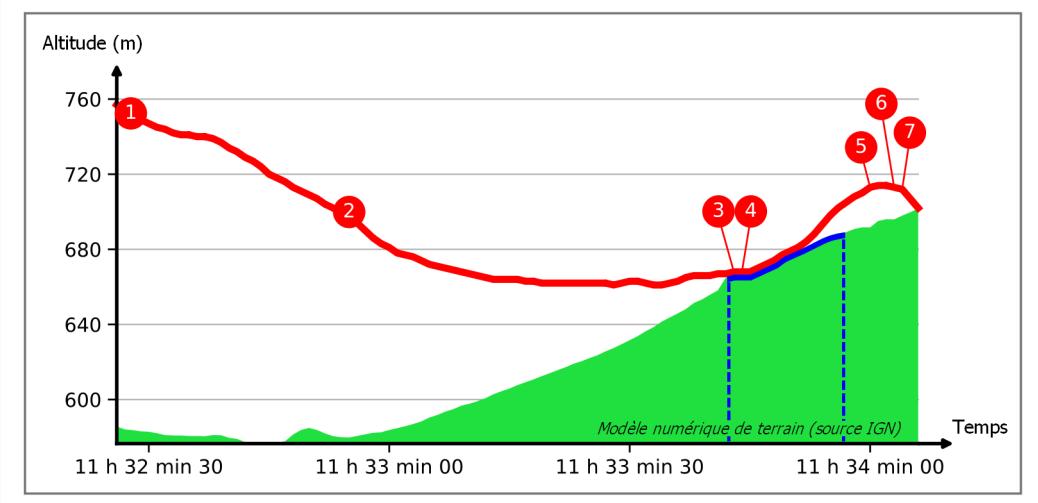
Figure 1: Trajectoire de la fin du vol

La caméra enregistre pour chaque image les données GNSS associées. Ces données ont permis de reconstituer la trajectoire de l'ULM avant la collision avec le sol (voir [Figure 1](#)).

Cette trajectoire montre que, lors de la finale, le plan de l'approche n'était pas stabilisé. De plus, des variations importantes du régime moteur sont enregistrées lors de l'approche finale jusqu'au toucher des roues.

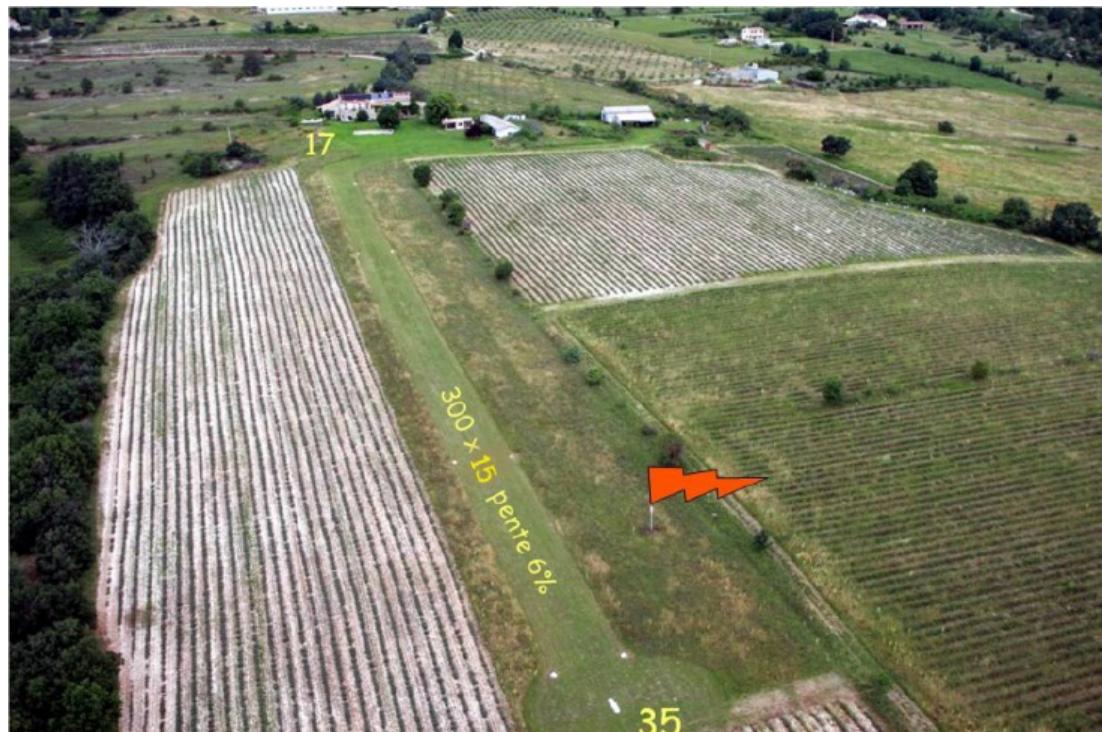
Figure 2: Vue du terrain annotée

La plate-forme de Cruis Mas des Grailles est une base ULM privée assimilée à une altisurface<sup>(3)</sup>. Elle est située à 690 mètres d'altitude et dispose d'une piste en herbe de 300 m orientée 17/35. L'atterrissement se fait obligatoirement sur la piste 35, celle-ci ayant une pente de +6 %.

Le bâtiment principal du Mas des Grailles se situe à environ 25 m du seuil 17, accolé à un bosquet d'arbres d'une hauteur d'environ cinq mètres se trouvant dans le prolongement direct de la piste.

La fiche de la plate-forme ULM a été mise à jour et porte désormais une mention interdisant la réalisation d'une remise de gaz au-delà d'un certain repère au sol.
