## Accident de l'ULM AVIAKIT Vega 912 T identifié 84FK

survenu le 15 août 2020  
à Saint-Martin-de-Londres (34)

### Collision avec la végétation lors d'un passage bas, perte de contrôle, collision avec le sol

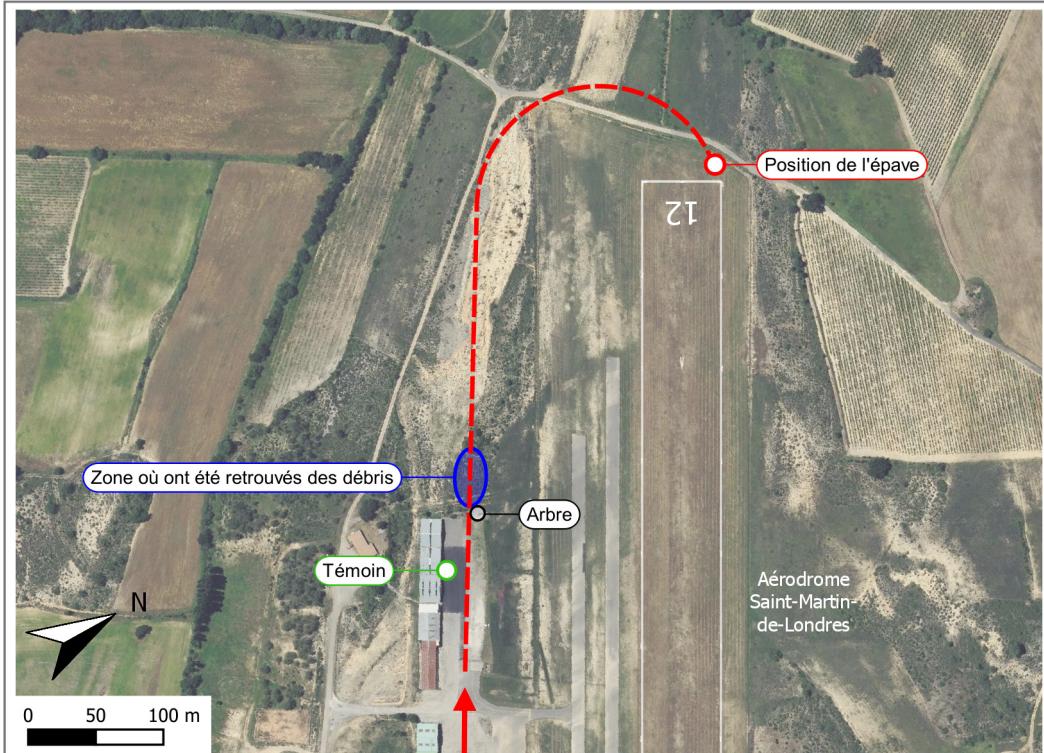
Un témoin au sol, en train d'ouvrir les portes côté piste d'un hangar de l'aérodrome, voit le 84FK passer à une hauteur qu'il estime entre 5 et 15 m, en provenance de l'est, sur une trajectoire parallèle à la piste et survolant la zone goudronnée de la plate-forme devant les hangars (voir [illustration](#)).

L'ULM, passant entre les hangars et un arbre, heurte ce dernier avec son aile droite. Une partie de l'aile se détache. Après la collision avec l'arbre, le témoin voit l'ULM prendre une assiette à cabrer et gagner de l'altitude puis virer à droite après avoir atteint une hauteur d'environ 50 m. Lors du virage à droite, alors que la trajectoire de l'ULM s'oriente vers l'axe de piste 12, le témoin voit l'ULM basculer sur son côté droit et tomber avec une trajectoire qu'il estime, depuis sa position, « *en vrille et quasi verticale* ».

L'ULM entre en collision avec le sol à proximité du seuil de piste 12 et prend feu.

----- Fin de la trajectoire du 84FK décrite par le témoin au sol

Des éléments correspondant à une portion de l'aile de l'ULM ont été retrouvés dans l'axe de la trajectoire décrite par le témoin au sol, à une distance d'environ 15 m de l'arbre (voir [illustration](#)). Parmi ces débris, une portion de toile de l'intrados porte l'identification de l'ULM.

Sur l'arbre, on constate qu'une branche a été sectionnée à une hauteur d'environ 10 m.

La distance entre l'arbre et le hangar est estimée à 22 m. La distance de l'arbre au bord de piste est de 120 m.
