Accident de l'ULM planeur⁽¹⁾ TeST TST-3 ALPIN TM identifié 32DH

survenu le 31 août 2020
à Condom Valence-sur-Baïse (32)

Perte de contrôle en montée initiale, collision avec le sol

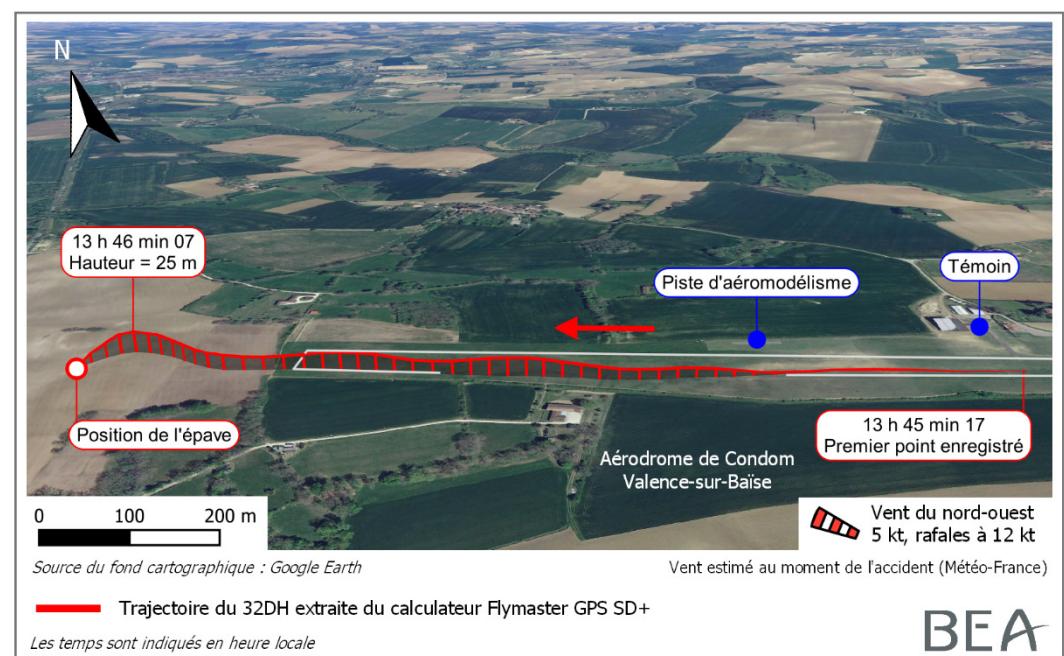
Un calculateur GNSS portable a été récupéré sur le site de l'accident. La trajectoire a pu être reconstituée à partir des données issues de l'exploitation de ce calculateur.

L'exploitation de ces données montre que le pilote effectue un court palier d'accélération (de deux à trois secondes) après l'envol et que la vitesse sol de l'ULM, après le décollage, était en moyenne de 70 km/h.
