Accident de l'ULM autogire MAGNI M24 PLUS identifié 49ABZ

survenu le 31 août 2020
à Saumur – Saint-Florent (49)

Perte de contrôle en montée initiale, collision avec le sol, incendie

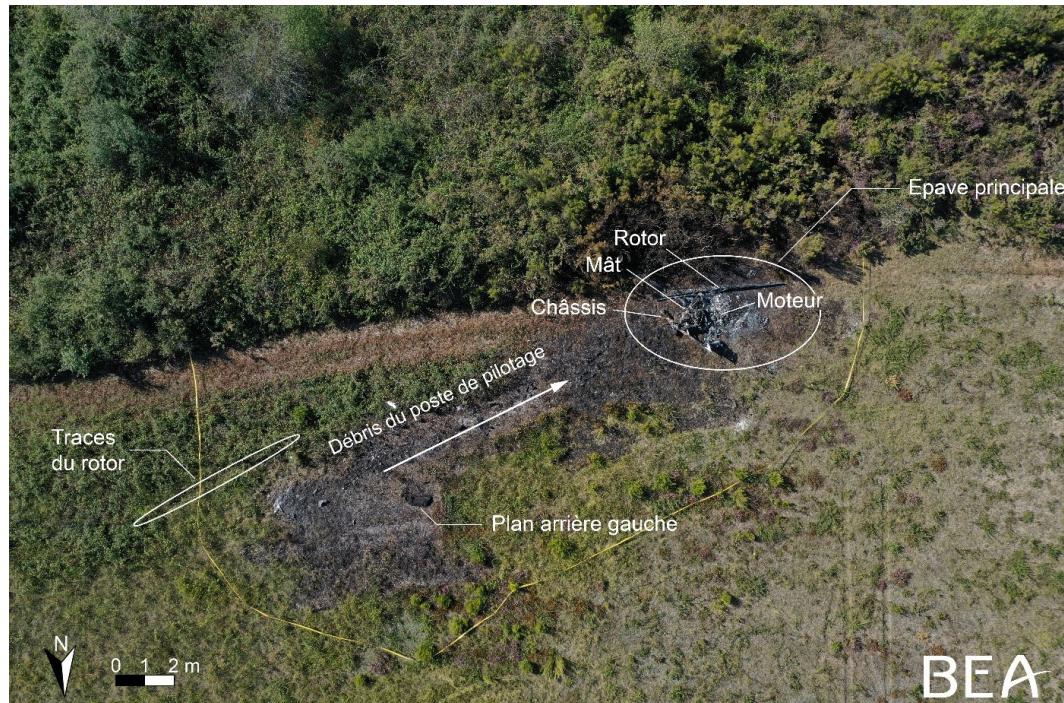
Figure 1 : Vue aérienne du site de l'accident

Les traces laissées par le rotor principal et la cellule dans la végétation en bordure d'aérodrome sont cohérentes avec un ULM fortement incliné sur la gauche et présentant une assiette à piquer peu avant la collision avec le sol.
