Accident de l'avion POTTIER P180S immatriculé F-PYKT

survenu le 16 septembre 2020
à Arbent (01)

Collision avec le sol en montée initiale, feu à l'impact

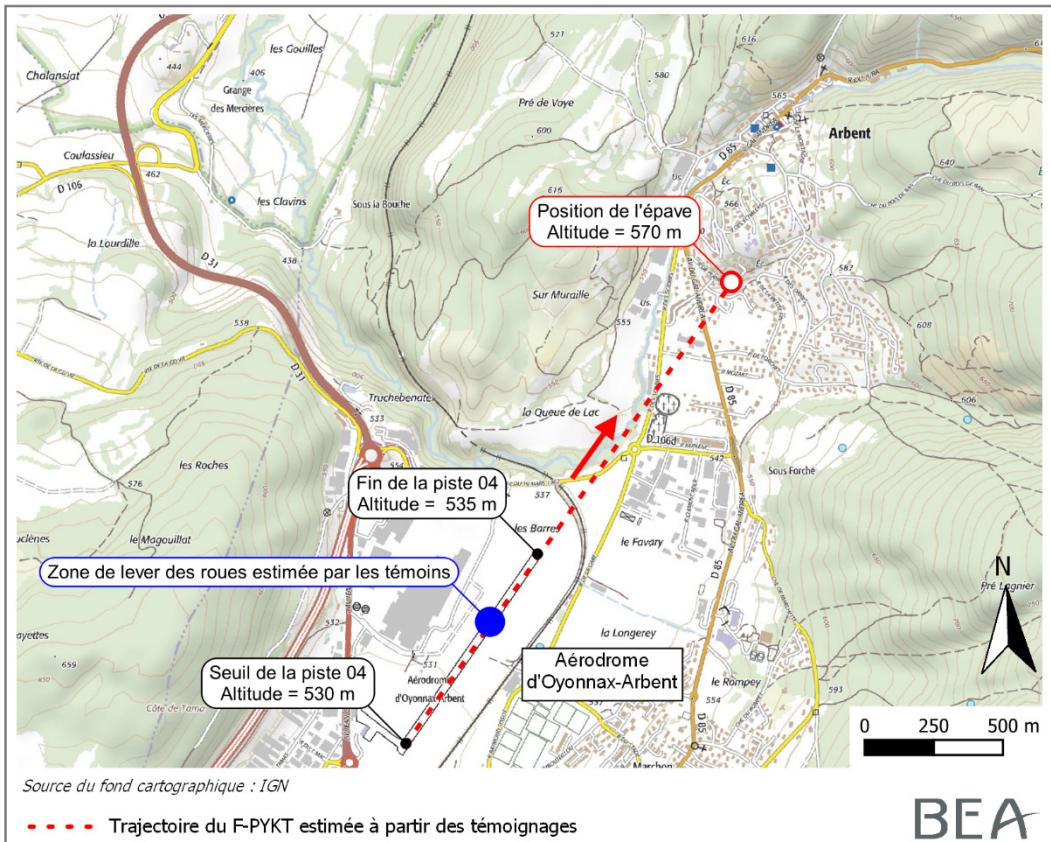
Le pilote décolle de la piste revêtue 04 de l'aérodrome d'Oyonnax-Arbent (01) à destination de l'aérodrome de Pont-sur-Yonne (89). Il poursuit la montée dans l'axe de la piste en direction de la localité d'Arbent. Des témoins voient l'avion monter avec un faible taux et survoler une première maison à très basse hauteur. Il entre en collision avec la clôture d'une seconde maison puis un arbre et s'immobilise. Un incendie se déclare.

Trajectoire suivie par l'avion établie selon les témoignages
