## Accident du ballon à air chaud Schroeder Fire Balloons modèle G30/24 immatriculé F-GLAU

survenu le 20 septembre 2020  
à Jouaville (54)

### Collision avec une ligne électrique lors de l'atterrissage

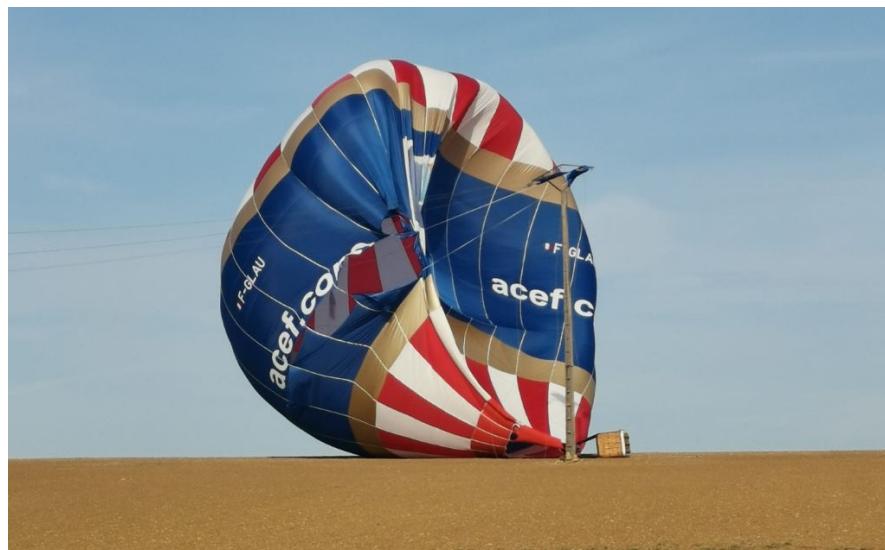
Site de l'accident

Une ligne électrique de 20 000 V d'une hauteur d'environ six mètres, composée de trois câbles, traverse le champ non cultivé quasiment perpendiculairement à la trajectoire du ballon. Les poteaux sont espacés d'une centaine de mètres. Cette ligne électrique se situe à environ 500 m de la zone de survol basse hauteur effectué deux minutes auparavant.
