Accident du planeur CENTRAIR – 101 PEGASE immatriculé F-CGSV

survenu le 10 janvier 2021
à Mantes-Chérence (95)

Passage en position haute lors du décollage, largage du câble par le pilote du remorqueur, perte de contrôle du planeur lors du demi-tour, collision avec la végétation

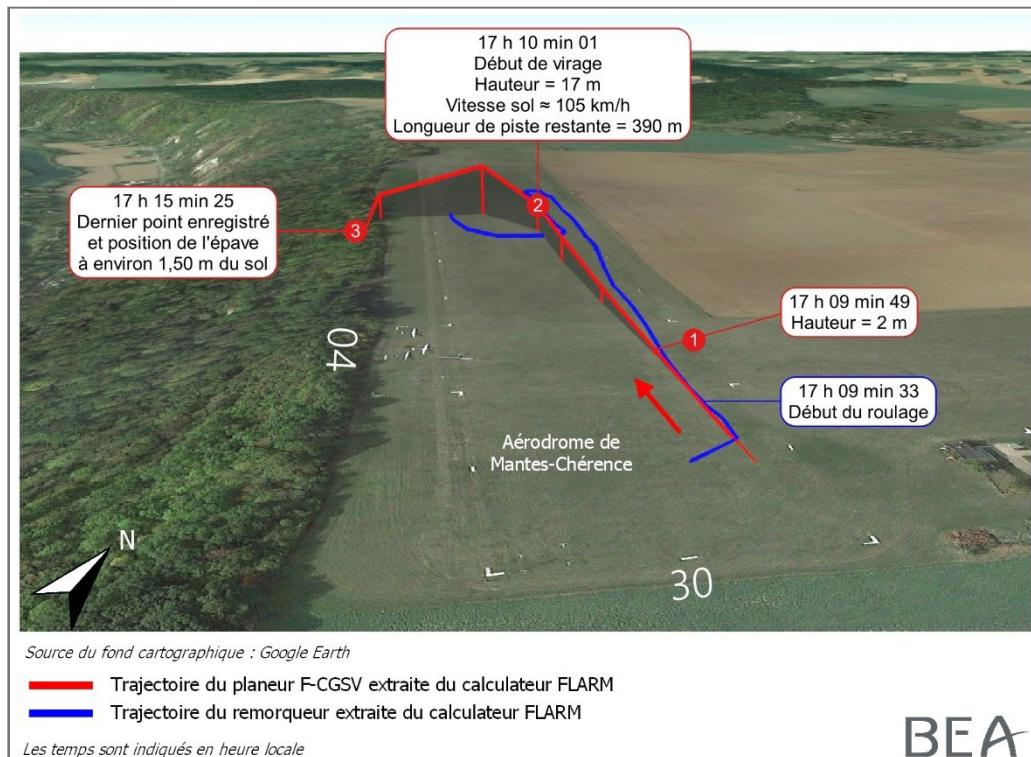
Figure 1 : Trajectoire du planeur

Le pilote décolle en remorqué vers 17 h de la piste 30⁽³⁾ de l'aérodrome de Mantes-Chérence pour effectuer un circuit d'aérodrome. Quelques secondes après le lever des roues, le planeur se retrouve en position haute et à gauche du remorqueur toujours au roulement au décollage.

Juste après le largage du câble, le pilote du planeur effectue un demi-tour par la gauche en vue d'atterrir sur la piste sécante 04⁽⁴⁾. Lors du virage à gauche, il perd le contrôle du planeur qui entre en collision avec les arbres jouxtant l'aérodrome.

Le pilote a annoncé qu'il était prêt au décollage en remorqué depuis la piste 30 de l'aérodrome de Mantes-Chérence alors que la verrière était embuée. Après l'envol, le planeur est rapidement passé en position haute et à gauche de l'axe car le pilote ne voyait plus le remorqueur. Lorsque le pilote du remorqueur a détecté cet écart, il a largué le câble, réduit les gaz et dégagé la piste.

Alors que le planeur était à une hauteur de 17 m, le pilote du planeur a effectué un virage par la gauche, en vue d'atterrir sur la piste sécante 04. Lors de ce virage à basse hauteur, il a perdu le contrôle du planeur qui est entré en collision avec la végétation.

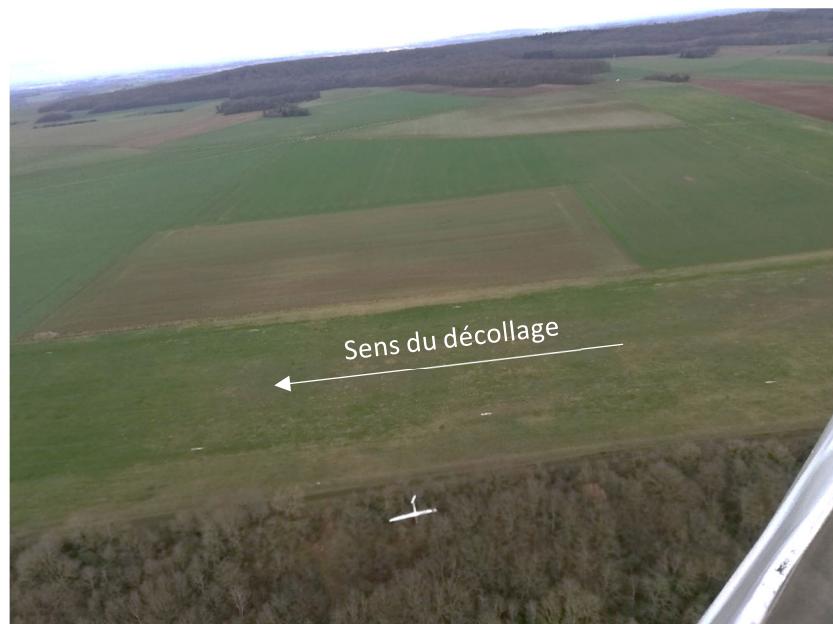
Figure 2 : Site de l'accident

L'épave était suspendue dans un arbre de la forêt située à gauche de la piste 30 et distante d'environ 50 m du bord (voir Figure 2). Des champs labourés et vierges de toute culture étaient présents pour un atterrissage d'urgence sur la droite de la piste 30.

- Le planeur a heurté la végétation avec une faible énergie. Les dommages constatés sont consécutifs à l'impact avec la végétation ;
- Les dommages étaient limités aux bords d'attaque de la voilure et à la dérive ;
- Les aérofreins ont été retrouvés en position « rentrés » et la commande était continue ;
- Le système de ventilation du cockpit était opérant.

L'examen d'épave n'a pas révélé d'anomalie ayant pu contribuer à l'accident.
