Accident de l'autogire MAGNI - M16 identifié 48BU

survenu le 18 janvier 2021
à Valmeinier (73)

Interférence du rotor avec l'empennage arrière, perte de contrôle, collision avec le sol

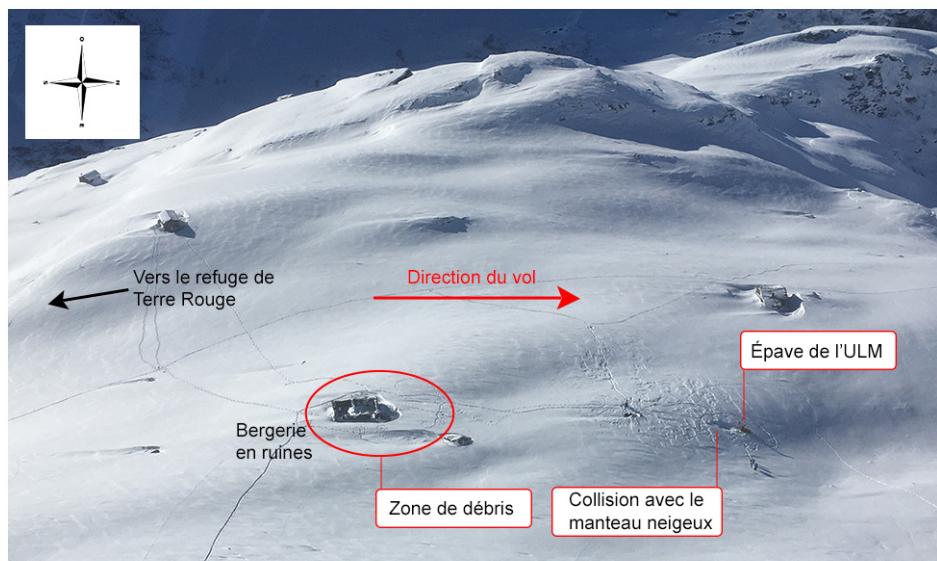
Figure 2 : Vue aérienne du site de l'accident

De nombreux débris de l'autogire sont présents autour de cette bergerie dans un rayon d'une vingtaine de mètres. Les débris correspondent aux parties verticales et supérieures de l'empennage arrière, ainsi que des fragments de fibre de verre provenant des pales de l'hélice propulsive. Le cône d'hélice a également été retrouvé dans cette zone avec les débris les plus légers après la bergerie.

La faible dispersion des débris autour de la bergerie semble indiquer une séparation en vol à une faible hauteur de survol de cette dernière.

Aucune trace de contact de l'autogire avec la bergerie n'a été détecté et aucun débris n'a été trouvé entre cette zone et l'épave.

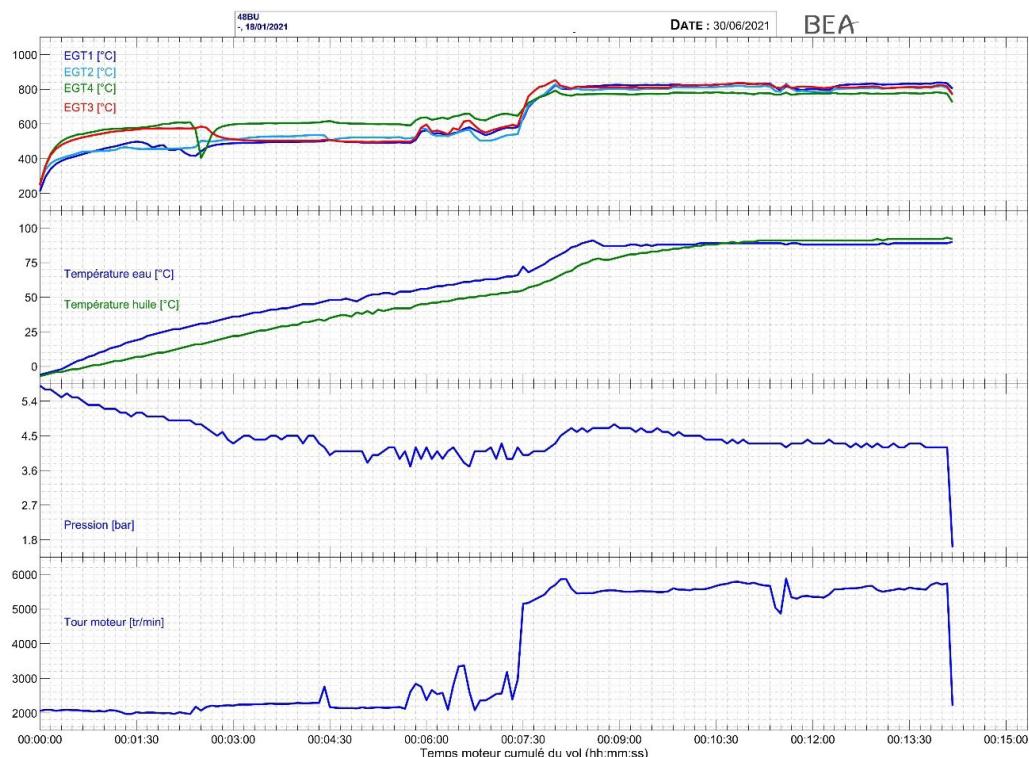
Figure 3 : Paramètres moteur du vol de l'accident

L'analyse de ces paramètres montre que :

- le moteur a fonctionné pendant 22 min depuis le démarrage de ce dernier ;
- 5 min 40 après le démarrage du moteur, période pendant laquelle le moteur est monté en température, le pilote a effectué les essais moteur (durée 1 min) ;
- le décollage a lieu 7 min 20 après le démarrage ;
- la durée du vol jusqu'à l'accident est de 6 min 40 ;
- durant le vol, aucune anomalie sur les paramètres pouvant indiquer une défaillance du moteur n'est visible ;
- au moment de l'accident, le régime moteur est proche du régime maximum.
