Incident grave de l'avion MORANE SAULNIER - MS893 - A immatriculé F-BTPC

survenu le 10 janvier 2021
sur l'aérodrome de la Montagne Noire (31)

Perte des références visuelles extérieures lors de la branche vent arrière, pertes de contrôle, déroulement, en vol de remorquage

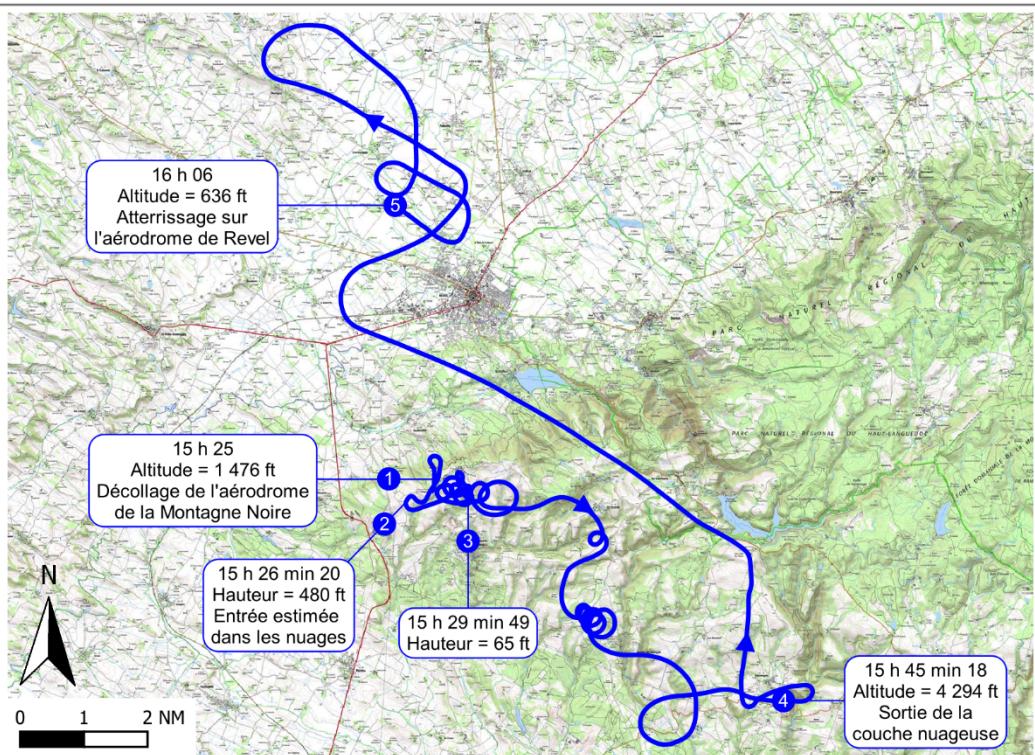
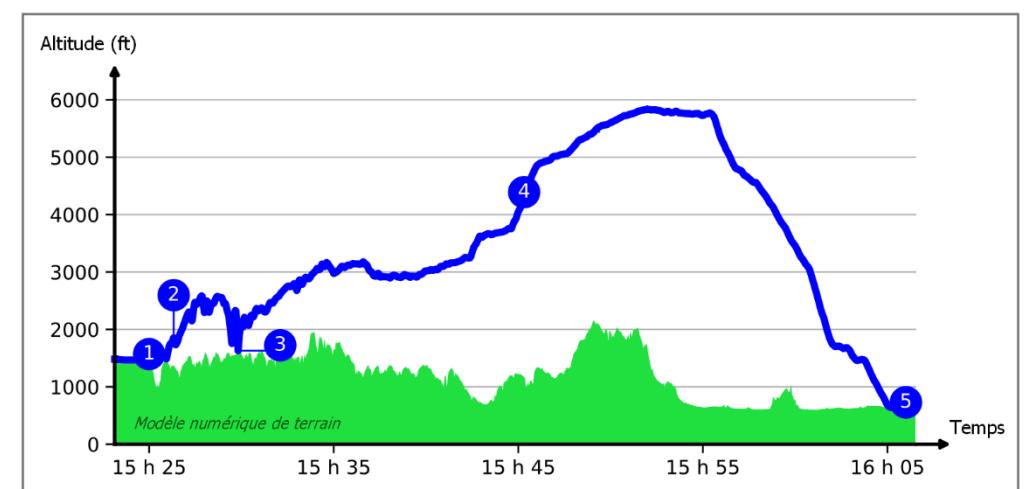
Figure 1 : Trajectoire

Le pilote décolle à l'aérodrome de la Montagne Noire⁽²⁾, pour le remorquage d'un planeur à bord duquel un élève pilote et un instructeur effectuent un exercice de « casse câble » peu après le décollage (voir [Figure 1](#), point ①). Il s'agit du sixième remorquage de la journée, l'activité ayant débuté vers 13 h 30.

Alors que le pilote cherche le contact visuel du planeur pour estimer la trajectoire qu'il peut adopter, l'avion entre dans les nuages et le pilote perd les références visuelles extérieures. Étant donné l'équipement de l'avion, il n'a aucune indication de l'attitude de l'avion. Il vire à gauche (voir [Figure 1](#), point ②). Après plusieurs virages à 360° en montée, il perd le contrôle de l'avion qui sort des nuages en descente et à forte inclinaison. Le pilote reprend le contrôle de l'avion mais entre très rapidement à nouveau dans les nuages et perd une seconde fois le contrôle avant de le récupérer à quelques mètres du sol (voir [Figure 1](#), point ③).

Après environ 15 minutes, alors qu'il atteint une altitude d'environ 4 300 ft, l'avion sort de la couche nuageuse et le pilote retrouve les références visuelles (voir [Figure 1](#), point ④). Il aperçoit quelques minutes après la limite de la couche nuageuse et s'y dirige. Il reconnaît l'aérodrome de Revel et y atterrit vers 16 h 05 sans autre incident (voir [Figure 1](#), point ⑤). L'avion de chasse fait demi-tour, le pilote du remorqueur n'ayant plus besoin d'assistance.

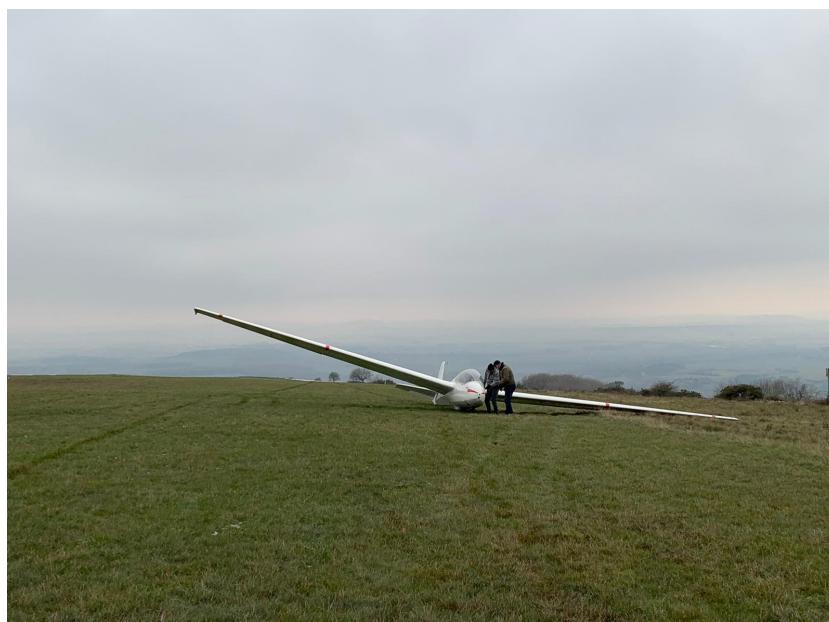
Figure 2 : Photo prise 20 minutes avant l'incident au milieu de la piste 12 en direction de l'ouest nord-ouest et montrant les conditions de nébulosité

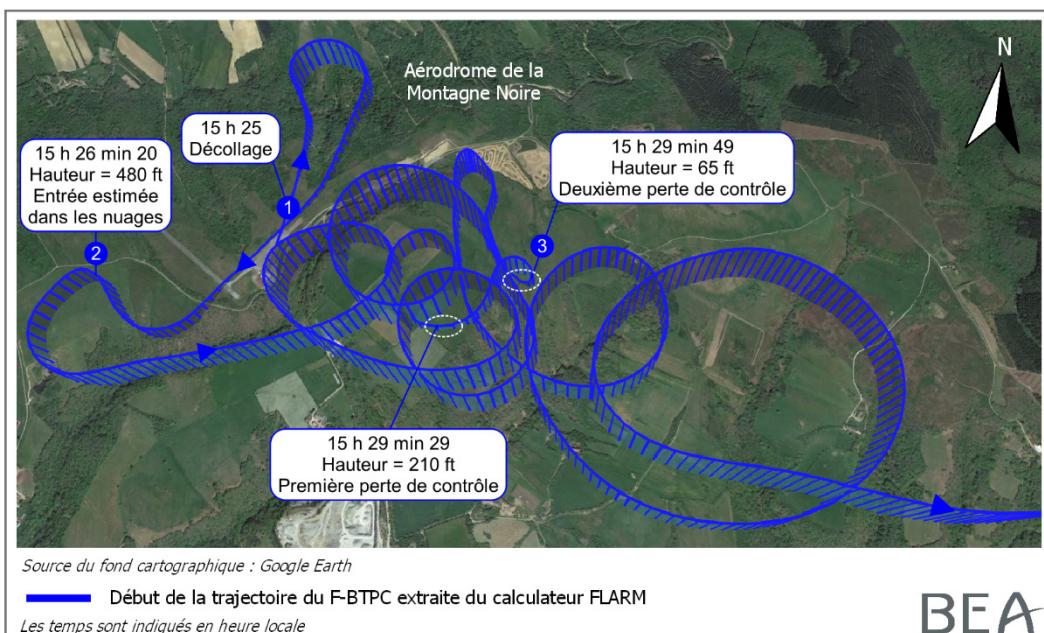
Figure 3 : Trajectoire de l'avion

La trajectoire de l'avion a pu être reconstituée à partir des données issues de l'exploitation des données du FLARM.

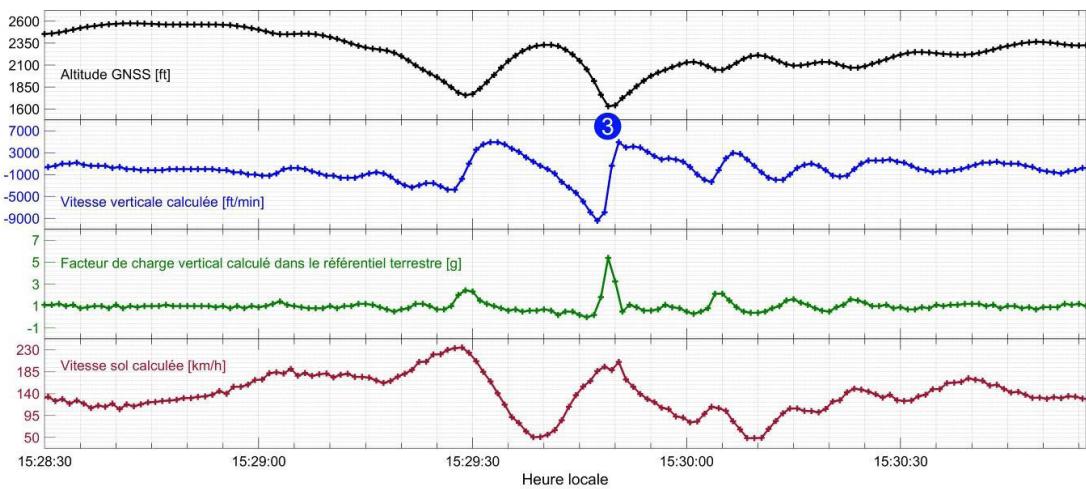
Figure 4 : Paramètres calculés à partir des données du FLARM du remorqueur⁽⁷⁾

Les valeurs significatives, à proximité de la deuxième perte de contrôle (voir [Figure 1](#), point ③) sont les suivantes :

- Vitesse sol : un maximum de 235 km/h et deux minima à 50 km/h.
- Vitesse verticale : -9 450 ft/min puis +4 900 ft/min.
- Facteur de charge vertical dans le référentiel terrestre : maximum supérieur à 5 g.

(7) Les valeurs des paramètres recalculés sont données à titre indicatif pour rendre compte de l'évolution globale de ceux-ci. Une étude réalisée par le BEA sur la précision des calculs effectués à partir de données FLARM lors d'évolutions comparables d'un avion montre que la précision pour la vitesse verticale et le facteur de charge est de l'ordre de 10 %.

Lors des pertes de contrôle, la vitesse de l'avion a fortement augmenté et a probablement approché la VNE. Le facteur de charge limite a pu être dépassé. De tels dépassements entraînent une sollicitation excessive de la structure et peuvent conduire à des déformations voire à la rupture brutale d'éléments de structure. Ainsi, avant de remettre l'avion en vol, des inspections spécifiques sont nécessaires, suivant un programme défini par le constructeur.
